1923 年関東地震に対する東京都 23 区内 (旧郡部) での 詳細震度分布

鹿島小堀研究室 武村雅之・諸井孝文

Detailed Seismic Intensity Distribution in the 23 Wards of Tokyo
Metropolis from the 1923 Kanto Earthquake

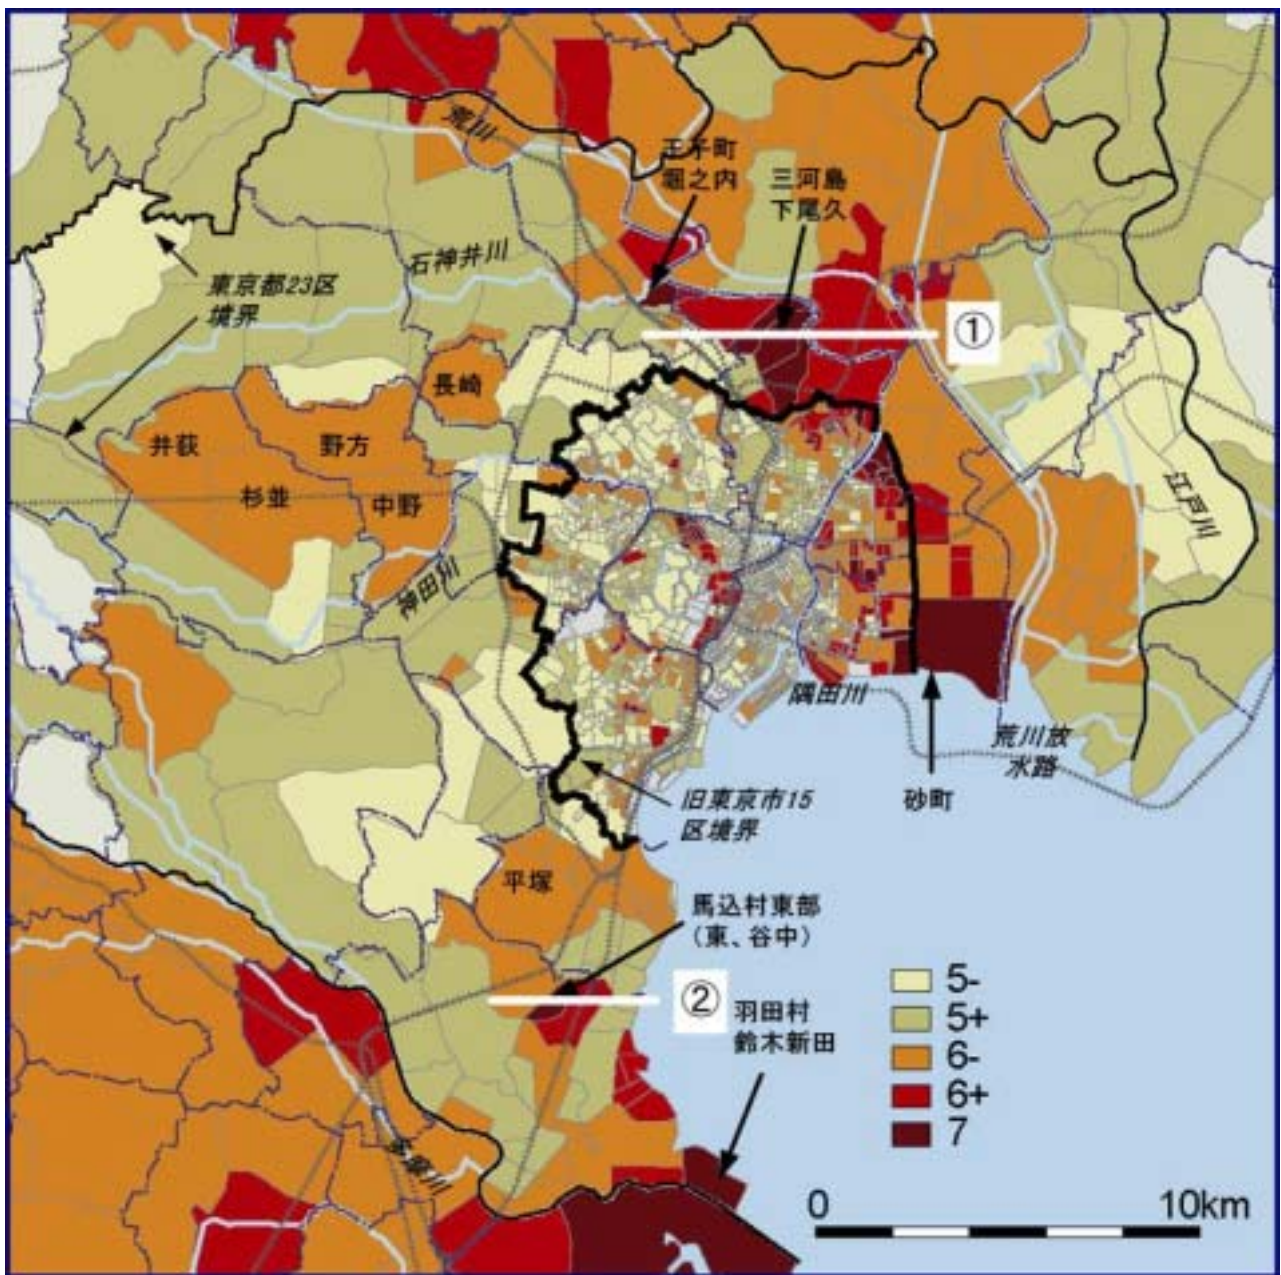
図2 現東京都 23 区の震度分布。太線の内側は旧東京市 15 区，それ以外が郡部。震度 7 と評価された地域の地名も示す。 の白い線は図 3 に地下構造の断面を示す測線。図には現在の JR 線も示す。図の中央部で紡錘形を示す線が JR 山手線である。

図で震度7と評価された地域は，王子町堀之内(現，北区堀船町一丁目)三河島町(現，荒川区荒川，町屋)および尾久町下尾久(現，荒川区東尾久，町屋)，砂町(現，江東区北砂，南砂，東砂など)馬込村東部入新井村境界付近(東，谷中)(現，大田区南馬込，山王の一部)，羽田村鈴木新田(現，大田区羽田空港一二丁目)などである．

図3は図2の測線に沿った地下構造の断面図である〔東京都土木研究所地象部地質研究所(1969a)〕。図2に示す現在の山手線や京浜東北線の直ぐ西側は台地で高くなり、そこから東に向かって現在の北区と荒川区の境界付近までは沖積層が薄い、それより東側で沖積層が急激に厚くなっている。この地域が三河島町の激震域(震度7の領域)に対応し、隅田川を渡っても沖積層は厚く千住町(現、足立区千住)にかけて震度が比較的高い地域が続いている。

図2で東京23区の西部は一般に震度が低いが、その中で神田川と石神井川に挟まれた地域の震度が6弱とやや高い。その内杉並町は、地質調査所の報告による全戸数が大正9年の国勢調査に比べ2倍程度も高く不自然であると先に指摘したが、長崎村(現、豊島区長崎南町、東町、仲町など)、井荻村(現、杉並区荻窪、善福寺、下井草など)野方村(現、中野区野方、大和町、新井など)、中野町(現、中野区中野、中央、本町など)でも、それほどではないが地質調査所の報告による全戸数が多い。それらの値を用いると野方村以外は震度が5強となり、周りの町村との震度の差が無くなり、先に指摘した傾向は見えなくなる。この地域の震度がまわりに比べて本当に高いかどうかは今後の検討課題である。

山手線にほぼ対応)までの間に、6強以上の高い震度の領域が帯状につながっていることが分かる。

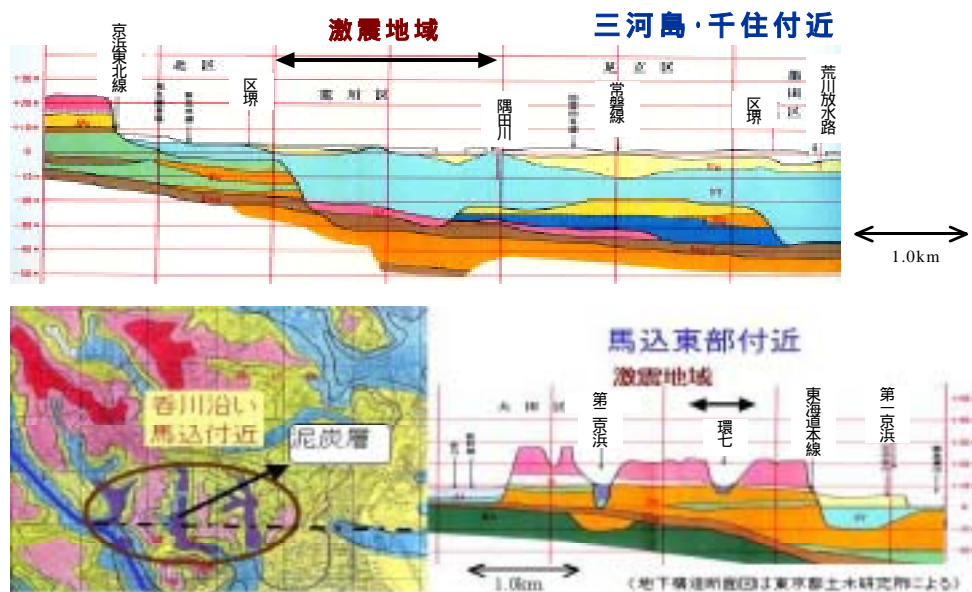
図3 地下構造の東西断面図 三河島・千住付近、馬込東部付近。色が濃く見える部分が洪積層，薄く見える部分が沖積層でその内 Y_u, Y_l は有楽町層， Na は七号地層。馬込東部では幾筋かの谷があり、そこに泥炭層が見られる。震度 7 と評価された地域を激震域として矢印で示す。
[東京都土木研究所地象部地質研究所 (1969a) に加筆]

馬込村東部の入新井村との境界付近の谷中通りに沿う東、谷中〔東京市臨時市域拡張部(1931b)〕は現在の大田区南馬込や山王付近にあたり、環状7号線に沿う谷底低地である。現在でも付近には弁天池とよばれる小さな沼も残っている。図3の下の図は付近の地質図と地下構造の東西断面図である(一点鎖線の測線は、図2にもとして示す)。谷に沿って泥炭層が見つかり、この地域がその昔低湿地であったことを示唆している。泥炭層はさらに西側の第2京浜国道の谷、さらにはその西側の呑川沿いの洗足池付近でも見つかり、それらの地域で住家全潰率が高かったという特別な記述は見つかっていない。この地域は図3からも分かるように複雑に谷が入り組んでいる地域であり、被害の調査が充分でなかったか、住家あまり存在しなかったか、そのあたりの真相はよく分からない。

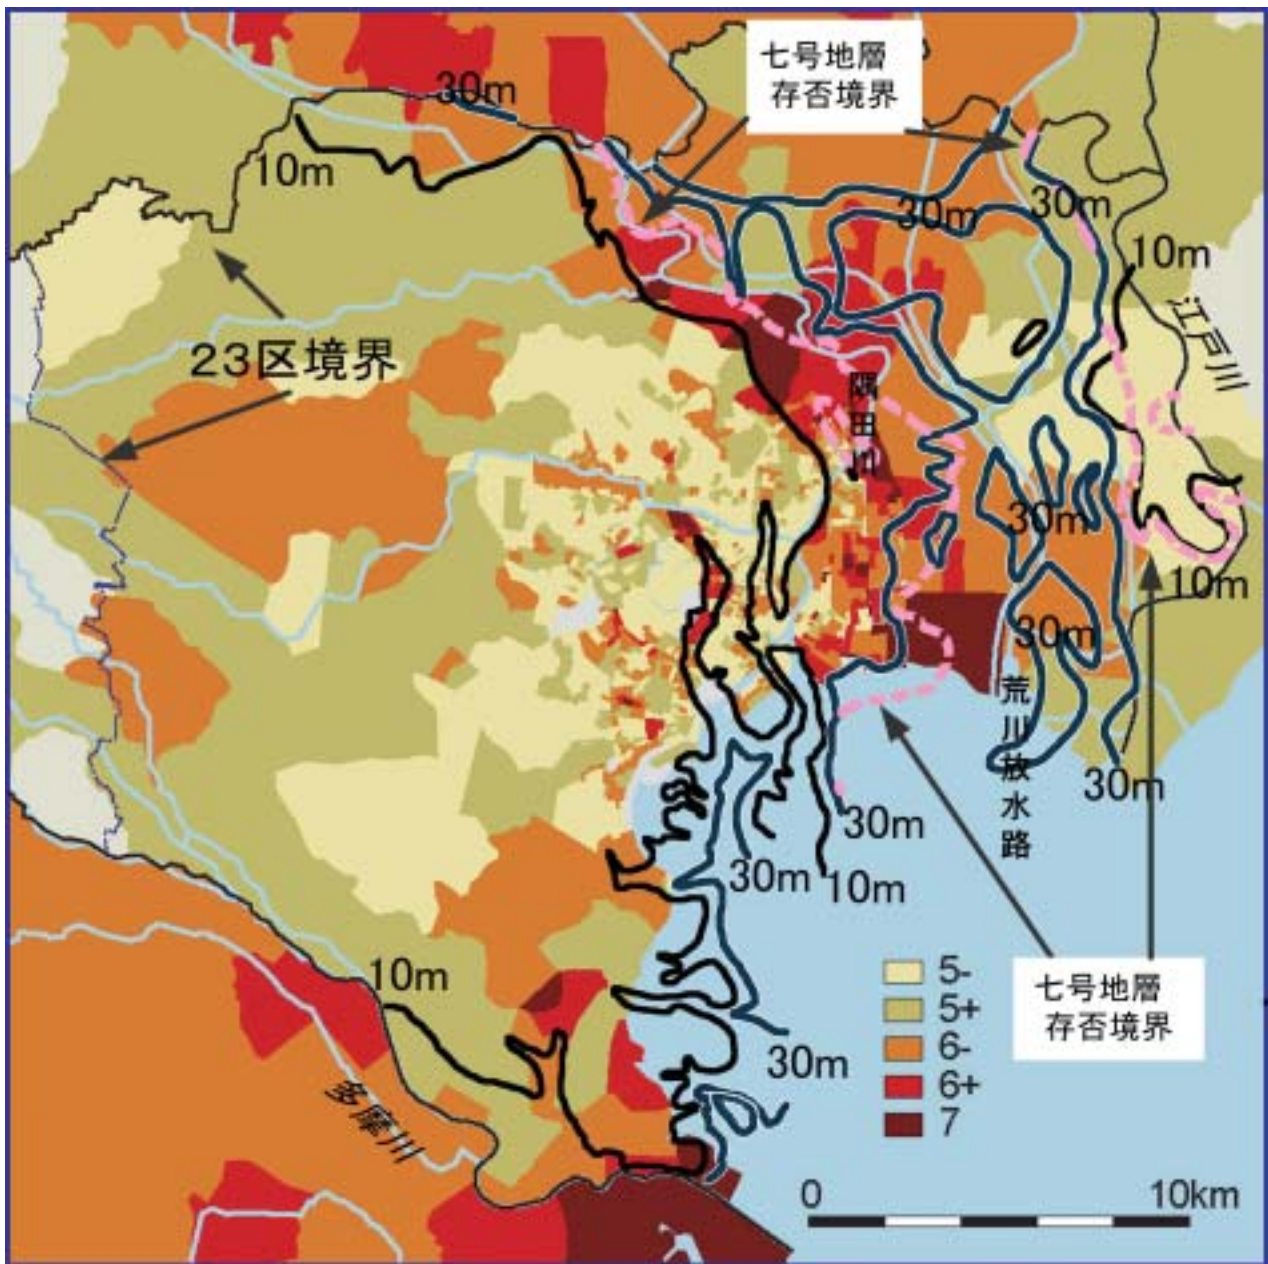
図4 現東京23区内の震度分布と沖積層厚の関係．コンターは東京都土木研究所地象部地質研究所(1969a)による有楽町層の厚さ(10mおよび30m)を示す．薄い点線で挟まれた地域は有楽町層の下に七号地層が存在する地域を示し，点線は存否の境界である．

これらの高震度域と沖積層の厚さとの関係を見るために、図4で震度分布に、沖積層の厚さを重ねた図を作成した。ここでの厚さは有楽町層の厚さに対応し10mと30mのコンターを示す。コンターは東京都土木技術研究所地象部地質研究所(1969a,b)の結果を基にした。また点線で挟まれた地域では有楽町層の下にさらに七号地層と呼ばれる沖積層が20-30m程度あり、結果としてコンターの値よりさらに沖積層が厚い。つまり、沖積層の厚さは荒川放水路付近を中心として30m-60m程度と非常に厚くなっている[東京都土木研究所地象部地質研究所(1969b)]。

このような傾向は今回対象とした東京低地においても見られ、図4を見ると、沖積層が非常に厚いと推定される七号層が存在する点線の内側より、西側の沖積層厚が10-30mと推定される地域で震度が高くなっていることが分かる。図からわかるように、荒川放水路の東側では江戸川に向けて沖積層厚が30m以上の地域が続くが、江戸川の少し手前で沖積層厚が急激に薄くなり、結果として、西側の隅田川沿いに比べて沖積層厚が10-30mの地域が狭いことが分かる。このことが、震度の高い地域が認められない理由かもしれない。

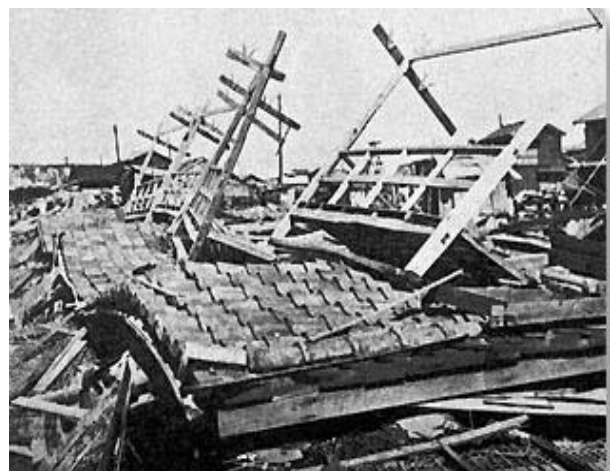
図5 砂町における木造住家の全潰被害
〔内務省社会局(1926b)による〕

但し、荒川放水路河口の砂町は、西部の一部を除き沖積層厚が30m以上の地域に対応するが、全潰率が30%以上で震度7と判定されている。図5は大正震災写真帳[内務省社会局(1926b)]にある砂町の被害の様子である。多くの木造住家が全潰し、確かに大きな被害が出ている様子がよく分かる。ただし、砂町全体に大きな被害が広がっていたのか、それとも部分的かは直後の火災の影響もあって良く分からない。また先に述べたように、砂町は東京の中でも住環境が最悪に近い場所であり、立っていた住家の質がそれほど良いとも考えにくい。このような被害を受ける側の問題も考えられるが、この点についても明確な資料は見つからなかった。
