台湾中部の地震により繰り返し発生する 雲林県草嶺の大規模崩壊

新潟大学農学部* 川邊 洋
三重大学生物資源学部** 林 拙郎・近藤観慈・沼本晋也

The Large-scale Landslides in Tsaoiling, Yunlin Prefecture, Induced Repeatedly by Several Earthquakes in Central Taiwan

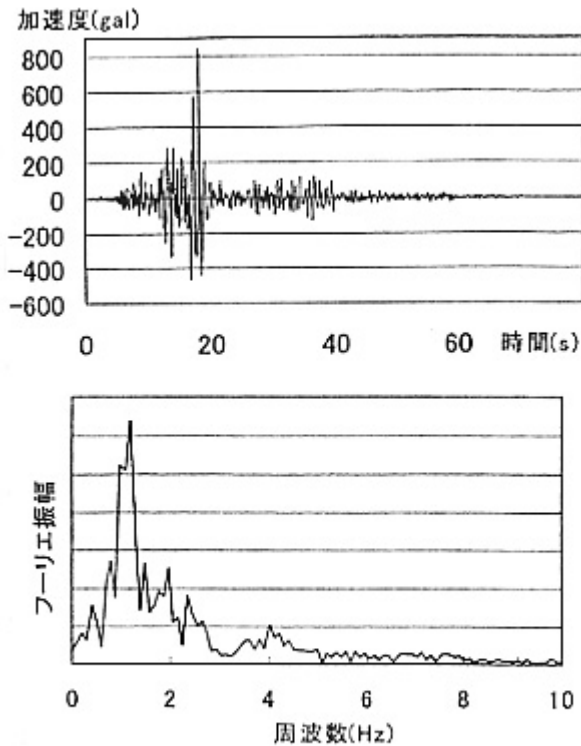
崩壊から至近距離にある草嶺観測点 (CHY080, 震央距離 31.7km) で記録された地震動 (Lee, et al., 2001) のピーク加速度は, NS: 842gal, EW: 793gal, UD: 716gal であった。図-1に, NS方向の加速度波形と, 主要動を含む約 10秒間のスペクトルを示す。加速度の卓越周波数は約 1.2Hz (0.83秒) で, 周囲の観測点に比べて, 比較的低周波の震動が, 際めて狭い周波数帯で卓越していた。また, 水平面内における地震動の軌跡 (図-2) によると, 地震動の卓越方向は斜面の傾斜方向 (崩壊方向) と一致していた。

図-1. 加速度波形とフーリエスペクトル (NS成分)
Fig.1. Accelerogram and Fourier spectrum (NS component)

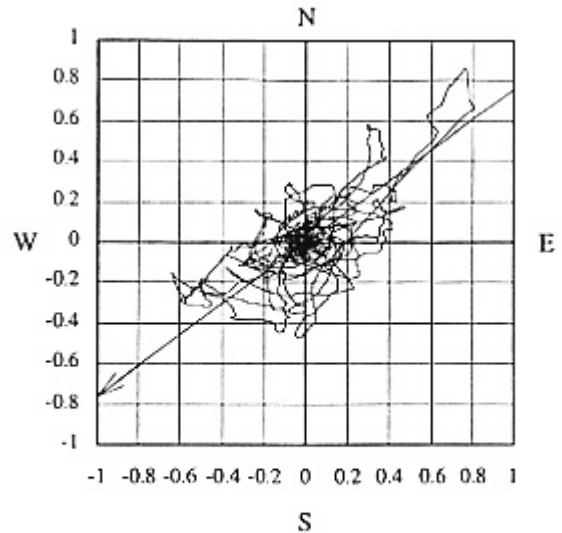
図-2. 水平面内での振動軌跡と崩壊方向(矢印)
Fig.2. Vibration locus in a horizontal plane and the direction of landslide by an arrow

の崩壊の44年後に発生したNo.5の地震では崩壊せず、さらに35年後、No.5より明らかに地震動の小さいNo.6の地震で崩壊を起こしている。No.5の地震で崩壊しなかったのは、例えば図-2のように、振動の卓越方向と斜面の傾斜方向が一致していたなどの諸々のマイナス条件が重ならなかったということも考えられるが、地盤側の条件が整っていなかった、つまり素因が危険なレベルに達していなかったという理由が大きかったのではないかと考えている。

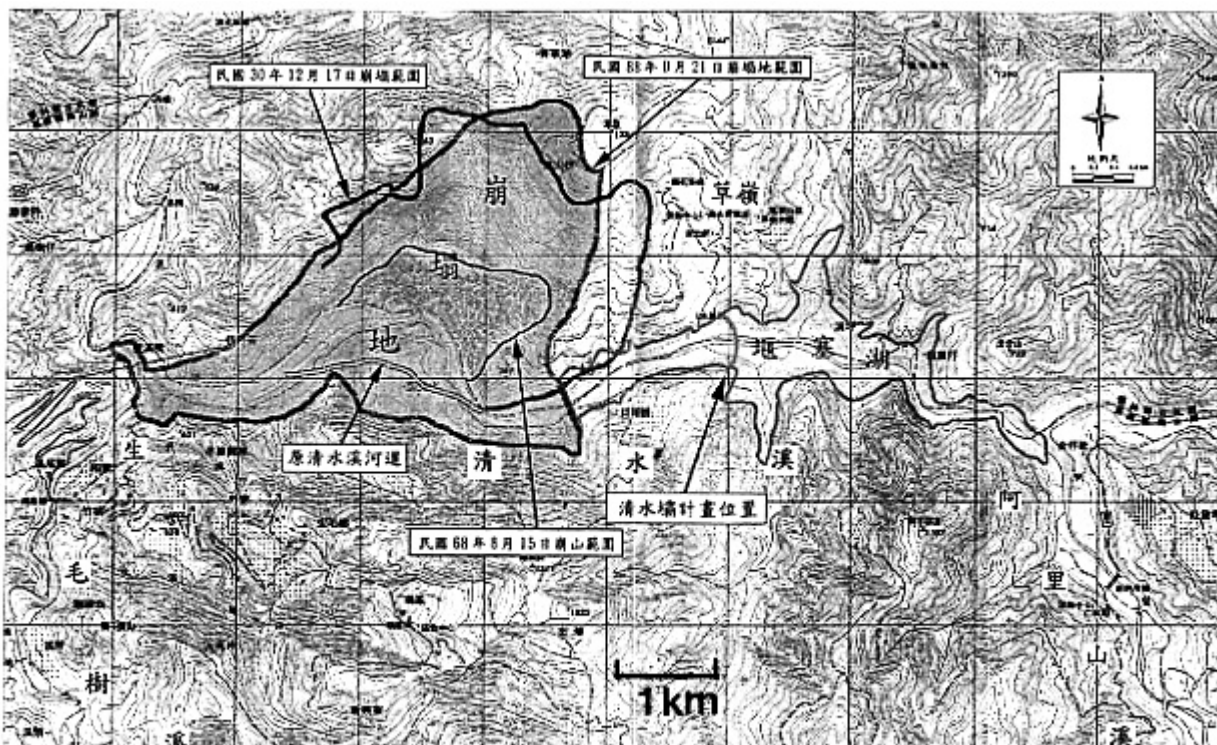
側の南西向き斜面で発生し、清水溪を約 5km にわたって堰き止め、さらに対岸の嘉義県側に乗り上げた。崩壊の規模は、平均幅約 1,300m、長さ約 1,700m、最大崩壊深約 200m、面積約 220ha、崩壊土砂量は約 $1.2 \times 10^8 \text{ m}^3$ と推定されている。図-3は崩壊地周辺の地形図である[經濟部水利處(1999)]. 図中、「民国 88 年 9 月 21 日崩壊地範圍」と示されているのが、今回の崩壊地である。

図-3. 崩壊地周辺の地形図 Fig.3. Relief map around the landslide

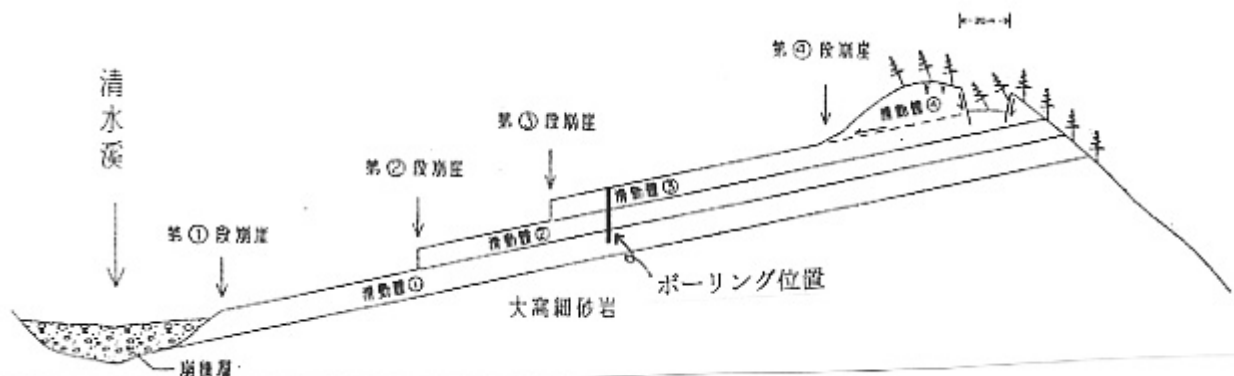
図-4. 崩壊地断面の模式図 [経済部水利処(2000)]

互層の層理面で、階段状に 3~4 段のすべり面が形成された(図-4)[経済部水利処(2000)]。各段の高さは 25~35m, 傾斜 11°~13° のすべり面には明瞭なスリッケンサイドが見られた。

図-4の滑動体③に掘削されたボーリング孔での観測によると、深さ0~60m(とくに50~60mと0~10m)の間で、2000年7月24日までの45日間に、約2cmの土体移動(図の読み取り値、本文中では20cmと記載)が検出されている[龔・廖(2000)].

下水が浸透しやすい。1999年の崩壊では、滑動による引張応力で、崩壊の上縁とほぼ平行に幅約20mのグラーベン状凹地が、一連の連続または不連続な平行配列分布を呈して形成された(図-4参照)[經濟部水利處(2000)]. 全体の長さは約1.5kmに達する。

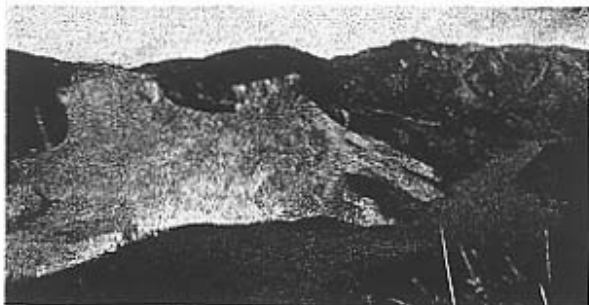
図-5(a)は、1941、42年の崩壊直後に撮影された写真[川田(1943)]、同図(b)は、1999年の崩壊後にほぼ同じアングルから撮影された写真である。

(a)1941年(E-2), 1942年(P-1) (42.9撮影)[川田(1943)]

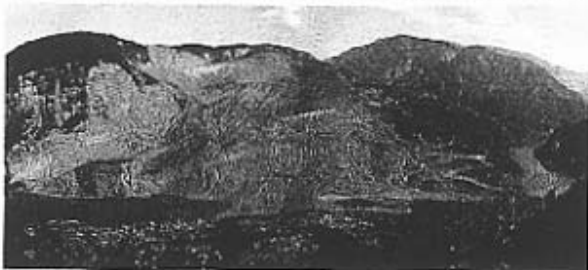
(b)1999年(E-3) (00.12撮影)

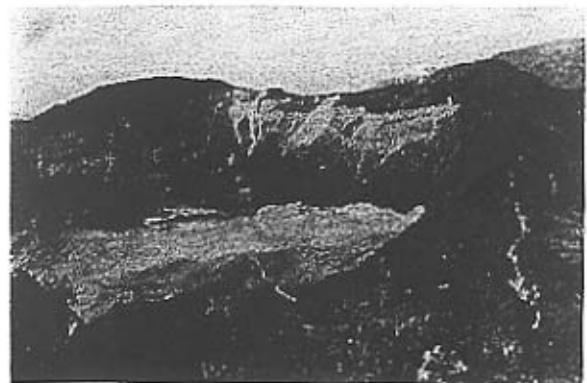
図-6は、草嶺斜面を正面やや上流寄りから撮影した写真である。(a)の写真[劉・李(1998)]の撮影時期は不明であるが、おそらく斜面下部の崖面は1979年の崩壊跡、また斜面上方に見られる崖面は、1941、42年の崩壊の名残であろう。同図(b)は(a)とほぼ同じアングルから撮影された1999年の崩壊である。この(a)と(b)の写真を比較すると、斜面全体が後退していること、とくに斜面上部の後退が著しいことがわかる。

(a)崩壊前 Before landslide [劉・李(1998)]

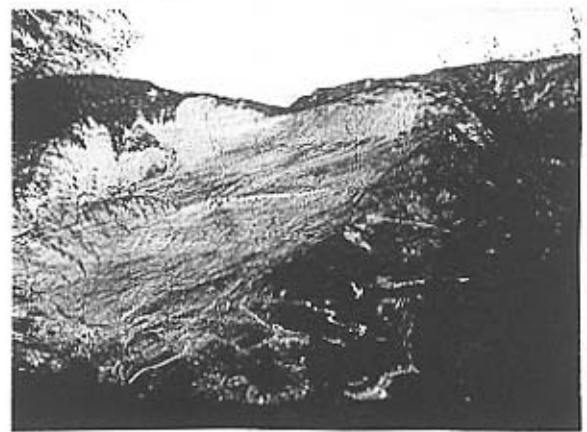
(b)崩壊後 After landslide (00.12撮影)

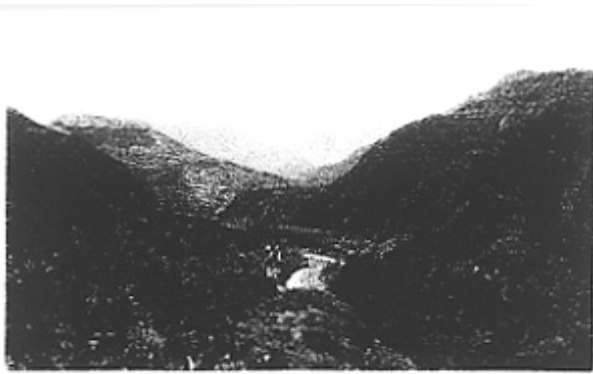
図-7は下流側から撮影された写真である(嘉義林務局発行(2000年10月)のパンフレットより)。(a)は1999年の崩壊前の比較的最近の写真であり、斜面全体に植生が回復している。(b)は集集地震後の1999年11月に撮影されている。

(a)崩壊前 Before landslide

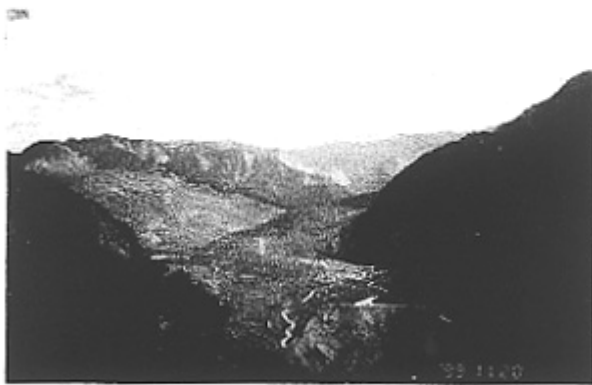
(b)崩壊後 After landslide (99.11撮影)
