石灯籠の破損から見た善光寺地震 (1847) の震動

信州大学教育学部* 赤羽 貞幸・原田慎太郎・桑原夏美・菅野真司

Seismic ground motion of the 1847 Zenkoji earthquake restored from
the damage of the stone garden lanterns

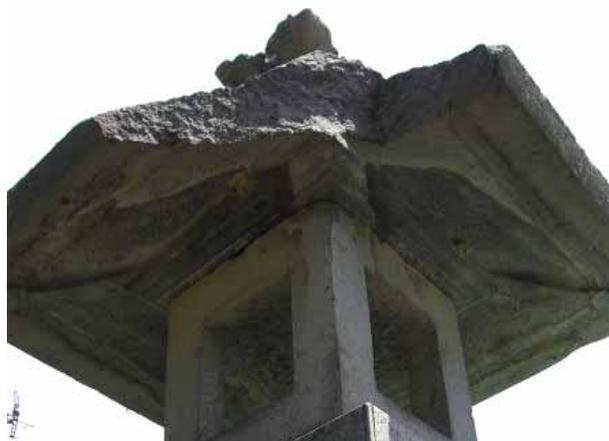
図3 「欠け大」の破損例

欠け大: 図3に示すような状態に破損したものをいう。欠け大は、笠・中台・竿の1辺の半分以上が欠けた状態となっているもの、あるいは、灯籠の重心部分にまで深く欠けがおよんでいる灯籠の破損を欠け大とした。

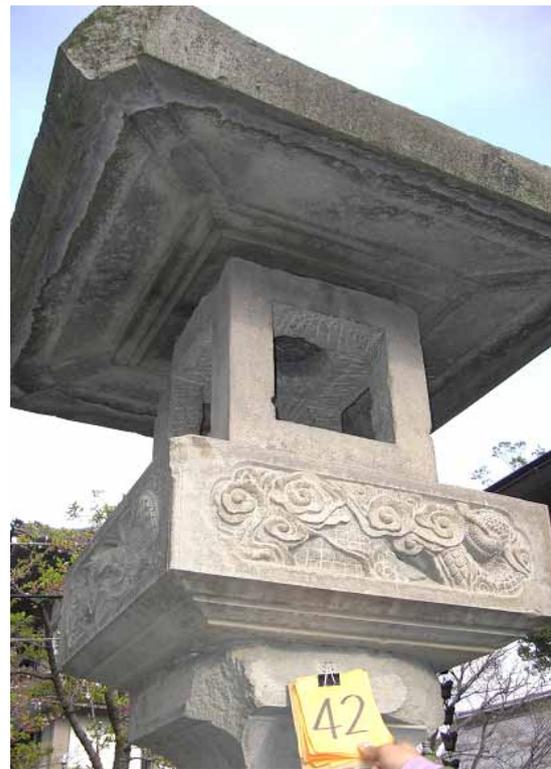
図4 「欠け小」の破損例

欠け小: 欠け小は、たとえば図4のように破損した

状態を呼ぶ。欠け小は、笠・中台・竿の1辺の3分の1以下が欠けた部分となっているもの、あるいは、笠・中台・竿の1辺の3分の1程度が欠けているが、欠けがうすくはがれている状態の破損を欠け小とした。

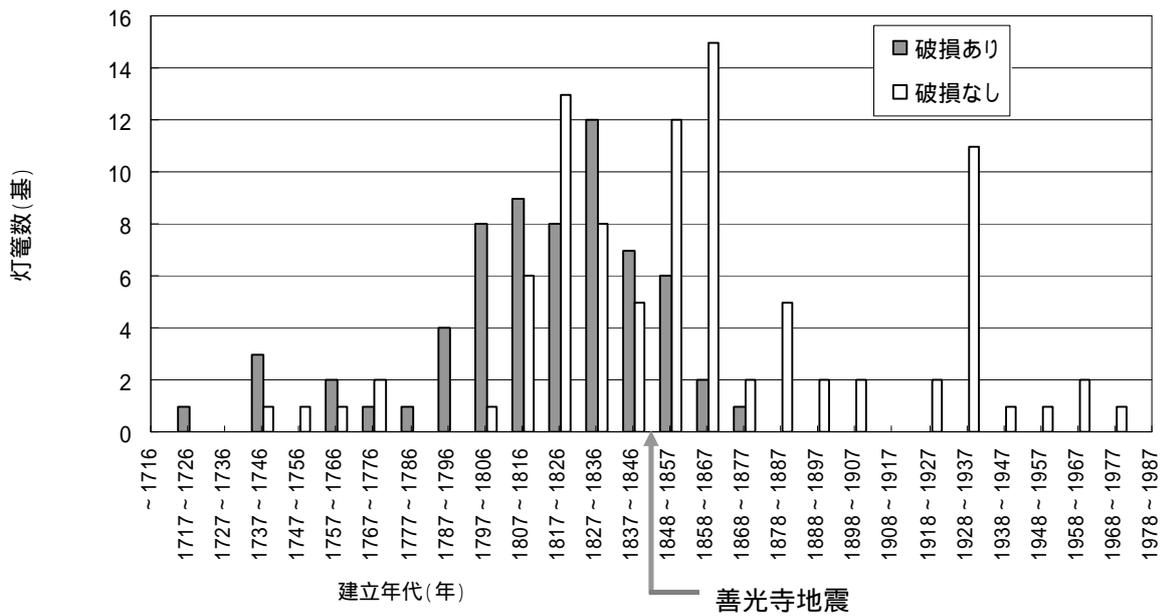
図5 善光寺石灯籠の建立年代と破損数

また、善光寺地震(1847年)を境界として、その前後を便宜的に10年ごとに区分し、その間に建立された石灯籠の数をまとめ、その破損あり・なしを数で区別したのが図5である。

この図5は、破損した石灯籠が善光寺地震以前に建立された石灯籠に多いことを示している。ただし、地震後の30年間に建立された9基にも破損が認められる。

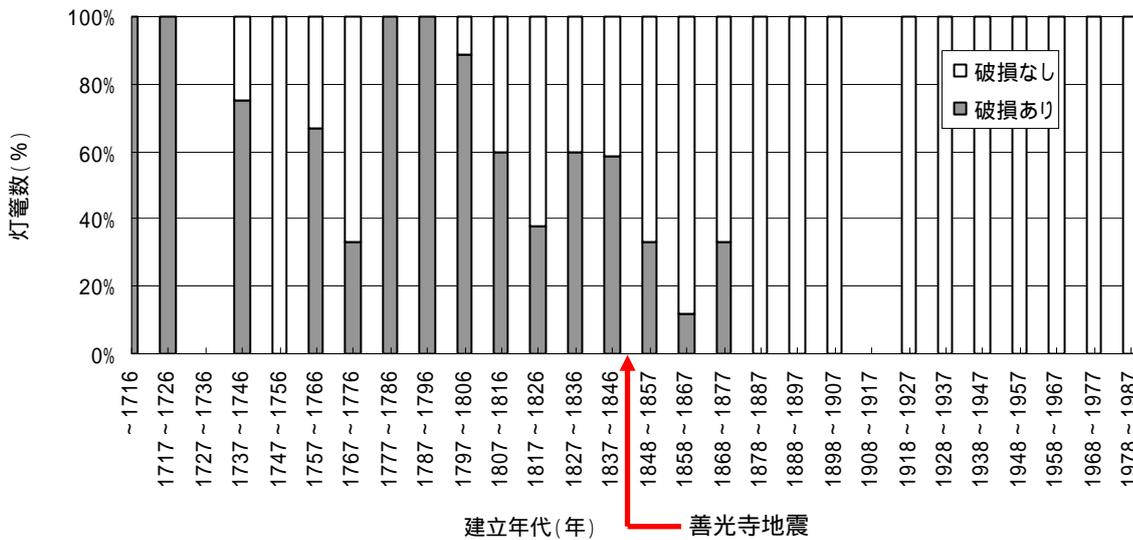
図6 善光寺石灯籠10年ごとの破損率

図6は、10年ごとの破損率を求めたものである。この図から、善光寺地震が発生した1847年以前の年代では、破損率が40%以上を占め、多くは60%以上となっている。一方、地震後の1848 - 1877年間は35%以下であり、1878年以降では破損した石灯籠が全く見られない。

善光寺境内の石灯籠の破損率(表2)を見ると、善光寺地震以前の破損率が60%以上のものが多いのに対し、地震以降は35%以下、中でも1878年以降のものは破損していない。このことから、善光寺境内の善光寺地震以前に建立され破損を受けた石灯籠の多くは、善光寺地震によって破損した可能性が極めて高いことを示す。なお、1847 - 1877年の30年間に建立された石灯籠にも9基の破損が認められるが、これらのいくつかは長野周辺でも被害の大きかった1854年の安政東海地震の揺れが影響していると推定される。

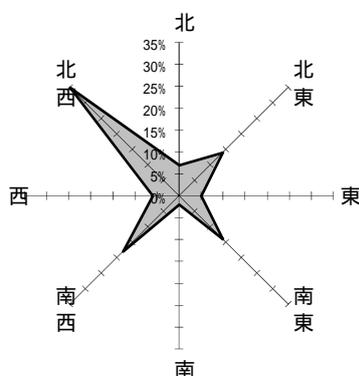
図7 善光寺石灯籠の破損部位の方位

地震前石灯籠の破損は笠の角部分に多いが、角と角の間の破損などすべての破損部位を8方位のいずれかに区分し、まとめたのが図7である。破損部位の方位が測定可能な石灯籠は60基あり、こ

れらの破損箇所の総数は101箇所となった。101箇所のうち、北西方位の破損箇所は35箇所と全体の35%を占めている。また、全体的に見ると北西、北東、南東、南西の4方位の破損箇所の数は全体の81%を占める。

善光寺では参道が南北方向に配置され、これと並行して石灯籠が配置されている。したがって多くの石灯籠の笠の四隅は、北西、北東、南東、南西の4方位を向いている。不特定な揺れ方向ならば、破損箇所の方位は石灯籠の笠の角と同じ4方位で多くなるはずである。しかしながら、北西側の笠の角の破損が35%と卓越し顕著な傾向を示す。

また、善光寺地震前の破損石灯籠の破損部位の方位では、北西が卓越し極めて顕著な傾向を示す。これは、同じ性格の強い揺れを受けて破損した可能性を物語る。この卓越破損部位の方位は、善光寺地震の記録として残っている善光寺本堂西側にある釣鐘の落下方位とも一致し、善光寺地震の強い揺れの方向を裏付けている。

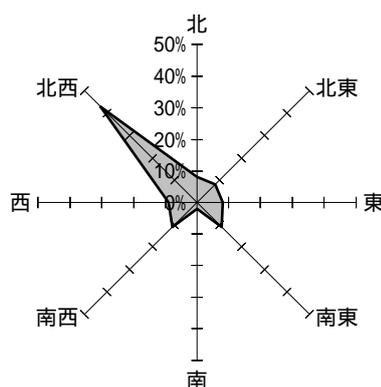
図8 善光寺石灯籠の推定転倒方位
Fig.8 Estimated orientation of the fallen stone garden lanterns

この結果、図8に示すように北西に転倒したと推定できる石灯籠が43%を占め、極めて高い割合を示した。これは石灯籠の破損部位の方位では、北西が多いという傾向と一致している。推定転倒方位と破損部位の方位の割合を比べると、推定転倒方

位の北西の割合は 43%、破損部位の北西の割合が 35%であり、推定転倒方位の方が約 10%も高くなる。また、この推定転倒方位の結果に基づき揺れの方向を北 - 南方向、北東 - 南西方向、東 - 西方向、北西 - 南東方向の 4 方向に区分してみると、北西 - 南東方向は全体の 54%となり極めて高い割合となる。

善光寺地震以前の灯籠の破損箇所の方角は北西が卓越し、主要な破損箇所から推定した灯籠の推定転倒方向も北西 - 南東方向が卓越する。これは善光寺における石灯籠転倒時の強い水平地盤震動が北西 - 南東方向でおこり、多くの灯籠は北西への慣性力によって転倒したと解釈できる。本堂正面の西側にある釣鐘が地震時に留め具からはずれ、落下した。この落下した方位も北西であり、
