## [報告]1891 年 濃尾地震における大阪での被害と震度

長尾 武\*

The damage and seismic intensities of The 1891 Nobi Earthquake in Osaka.

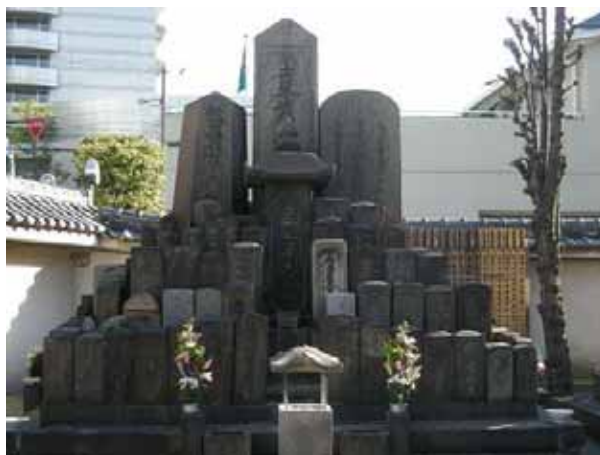
阪神なんば線伝法駅から南西約 800m, UR 都市機構伝法団地の背後に正蓮寺がある。この寺の境内には『浪華紡績会社震災死の慰霊碑』(Photo 1)がある。門を入ってすぐ左手に無縁仏が集められているが、その最上段の向かって左側にある。明治 24 年(1891)10 月 28 日午前 6 時 38 分、内陸地震としては最大規模である M8.0 の濃尾地震が起こり、美濃(岐阜)・尾張(愛知)に甚大な被害をもたらした。この地震では、西洋から導入されたばかりの建築・工場・橋梁等が多数倒壊した。

写真 1. 浪華紡績会社震災死の慰霊碑, 上段向かって左.

Photo 1. The stone memorial of the Nobi Earthquake stands (top left) on the stacked forgotten graves.

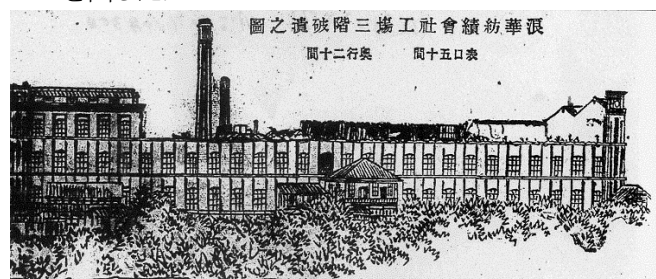
名は西成郡南伝法村(現、大阪市此花区)の浪華紡績会社に働いていた職工であった。浪華紡績会社は明治21年(1888)開業、据付錘数一万錘以上、「大阪財界第一流の人物を網羅」して出発した[高村直助(1971)]。開業してわずか3年、新築間もない工場が倒壊した。倒壊した第二工場は50間(90m)に20間(36m)の煉瓦造三階建、上部は総場、二階はリング、その下は機械場であった。昼夜二交代制で、地震が起こった6時30分頃は、夜から勤務していた者と昼間勤務の者とが交代した直後であった。当時567名[大阪朝日(1891c)]の労働者が工場内にいた。ただならぬ地震の揺れに驚いて、多数の職工は狭い階段を先を争って階下に逃れようとした。煉瓦造三階建の工場の屋根が落ち、さらに三階の壁が内部に向かって倒れ、多くの職工が瓦礫の下敷きとなった(Fig. 1)。倒壊の原因は、付近の民家に大きな被害が無いことから、工場の耐震性が極度に劣っていたことがあげられる。被害が拡大した原因は、狭い階段で、火災や災害の発生に対する避難経路が十分確保されていなかったこと、さらに、昼夜二交替制の24時間操業が行われていた。そのため、地震発生が午前6時38分という早朝であったにもかかわらず、多数の犠牲者を出した。

図1 浪華紡績会社、3階が崩壊した(大阪朝日新聞,1891c)

Fig.1 The Naniwa Cotton Spinning Company. The third floor collapsed. (Osaka Asahi Newspaper, Oct.30<sup>th</sup> 1891)

浪華紡績会社が立地していた伝法の地盤は沖積層の厚さが20~30m、大阪でも最も軟弱な地域であった。しかし、地盤が工場倒壊の一因ではあるが、それが主要な原因ではない。『大阪毎日新聞』(1891a)は地震で倒壊した浪華紡績会社について、「建築の粗雑にして、唯いたずらに外面を装飾して根基を堅うせざる」と述べ、外観に費用をかけて、建物の基礎や造りの堅牢さは疎かにされていたと指摘している。

大森(1894)は「大坂の浪華紡績会社の如く震動甚た強からざる地(最大加速度千耗内外)にて破壊するに至っては全く設計の不完全なるに因らすんあらず」と述べ、大阪のように地震の揺れがそれほど強くない地で倒壊したのは、設計に問題があったとしている。また、「二階三階の床横木等は只僅かに壁の切り込みに載せ置きたりのみなりしを以て

此等は建物の振動するに連れて壁より脱落し従って屋根重量にて二階以上の一部分の陥落せるか如し」と続けている。煉瓦造そのものが耐震性に劣るというより、工費を安くあげるため、粗雑な施工をおこなったために倒壊したのであった。ところで、震度は如何ほどであったのだろうか。

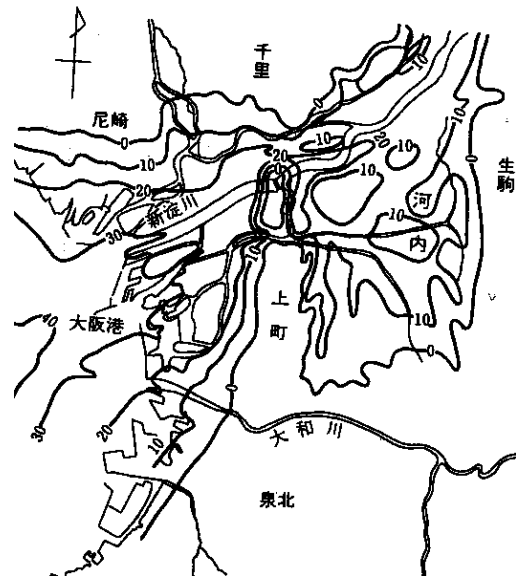
多くの工場が立地していた西成郡は大阪湾岸の低地であった。軟弱な沖積層が20m以上堆積した地盤である。とりわけ、倒壊した浪華紡績会社が立地していた場所付近は軟弱であった(Fig.2)。

図2 大阪平野、沖積層の基底面までの厚さ。土質学会関西支部(1987)を引用した。

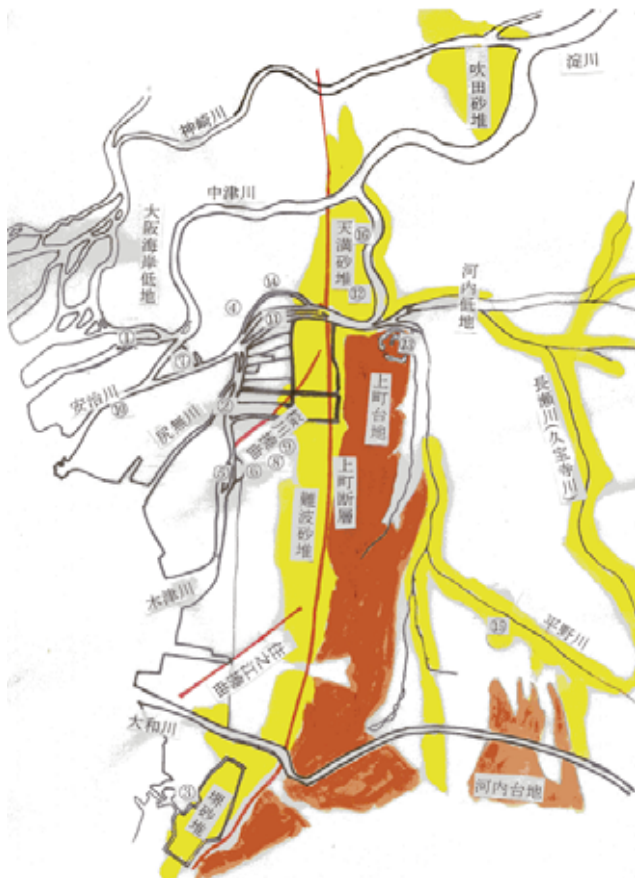
新聞紙上で採り上げられた大阪府下の工場を地域別に分類すると、大阪府西成郡に最も多い9工場があった。大阪市北区に造幣局と3工場、東区に砲兵工廠があり、さらに、東成郡平野、堺市戎島にそれぞれ1工場があった。各工場の位置を地盤図(Fig. 3)に記した。最も強固な地盤に立地していたのは上町台地にあった⑬砲兵工廠であるが、煙

突に被害があった。次に強固な地盤といえるのは天満砂堆で、⑯天満紡績会社と⑫造幣局が建っていた。⑯天満紡績会社には特に被害が無かったが、⑫造幣局では煙突に被害があった。平野紡績は自然堤防上に立地し、被害は無かった。

図3 明治20年頃の大阪の地形区分と工場の位置(①～⑯)。大阪湾の海岸線は大日本帝国陸地測量部 明治18年測量仮製2万分1地形図 尼崎・天保山・大阪・堺より。地形区分は新修大阪市史編纂委員会(1996)の付図, 土質学会関西支部他(1987), 断層線は, 国土地理院(1996)を参照。

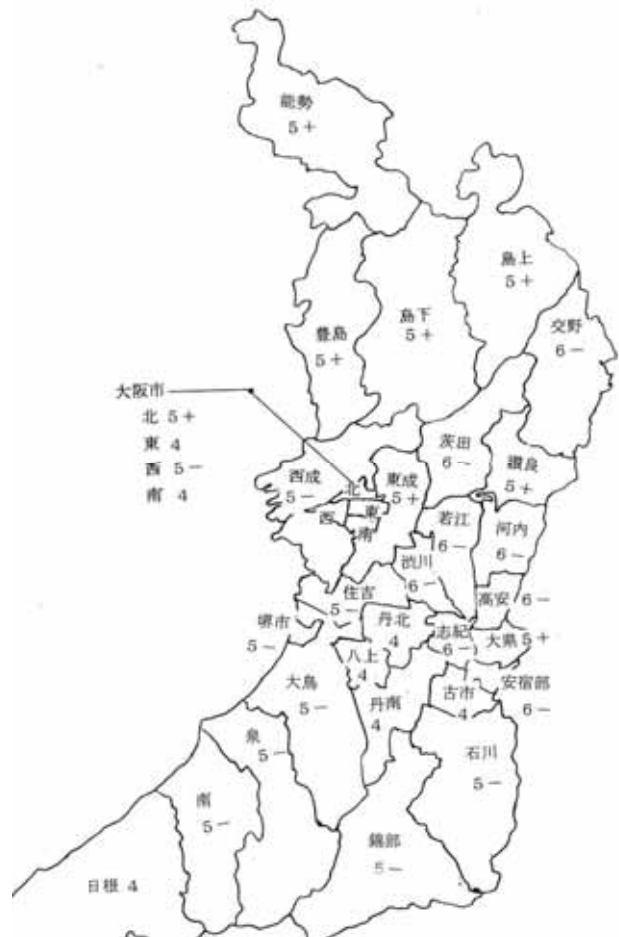
大阪府(郡・区)の震度を(Fig. 7)の地図に示した。

図7 濃尾地震、大阪府郡・区での震度
