# 1946 年昭和南海地震による高知市の河川堤防被害とその要因

Damage to Levee Embankments in Kochi City Area during the 1946 Showa-Nankai Earthquake

In the 1946 Showa-Nankai Earthquake, serious damage to levee embankments occurred in Kochi city, and the following tsunami (relative sea level change to the land) caused massive flooding in a wide spread area of Kochi. Although the occurrences of damage to levees in Kochi have been fragmentarily reported in various ways, no document that summarized levee damage locations on a map exists as far as the authors know. This study attempts to identify locations of damage to levee embankments in Kochi city caused by the 1946 Showa-Nankai Earthquake by utilizing every available kinds of information sources including damage maps, newspapers, books, photos, and first-hand accounts. Next, the identified damage locations are compiled on a map. Damage severity of levee in each levee segment along with available parameters that might correlate to damage levels are compiled. We, then, apply quantification theory to identify risk factors for seismically-induced levee damage, and find that geological conditions play an important role in levee performance. In order to obtain univ

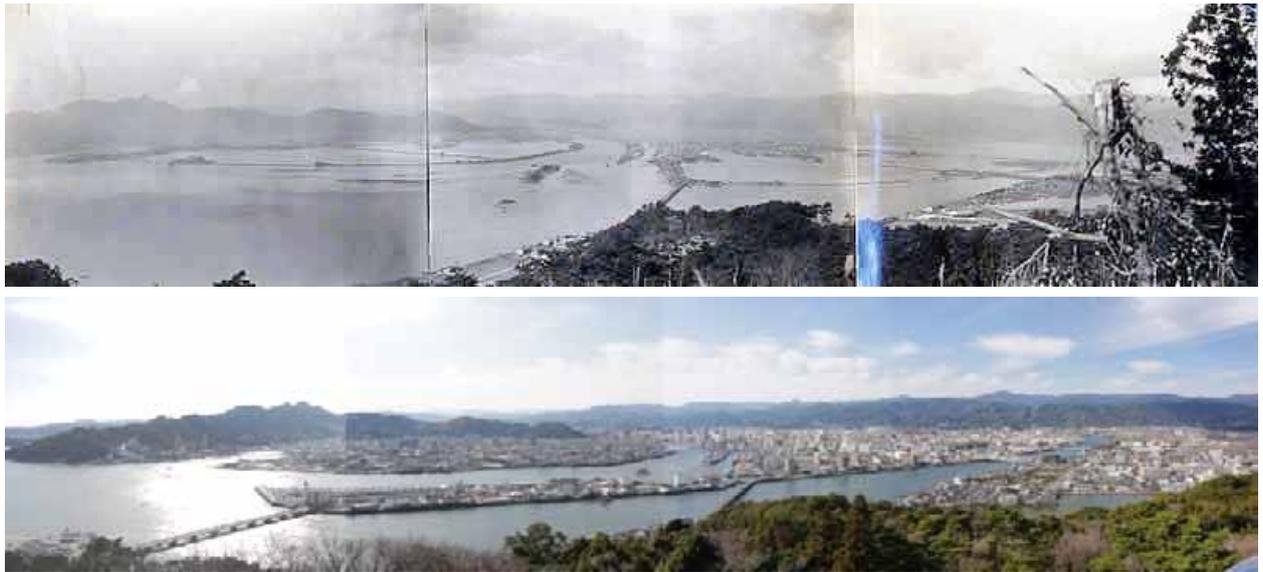
の高知市の様子を対比した写真(高知市防災対策部所蔵)であるが、地震後に来襲した津波(潮位変化)によって高知市は甚大な浸水被害に見舞われた。高知平野は南海地震のたびに沈下する地震性の沈降平野で、昭和南海地震の際も顕著な地盤沈下が生じた。沢村(1951)によれば高知市の沈下量は 120 cm に至ったと報告されている。そのため、高知市は長期にわたり浸水被害に苦しめられた(図 2)。昭和南海地震はマグニチュードが 8.0 と推定され、繰り返し発生してきた一連の南海地震の中でも規模が小さい方なので(宇佐美, 2003), より大規模な南海地震が発生すると、津波波高に加え、高知市の地盤の沈下量もさらに大

図1 五台山から見た高知市. 本図のカラー版は口絵1参照.  
 (写真上は昭和南海地震直後で高知市所蔵写真より転載, 写真下は2011年3月撮影)

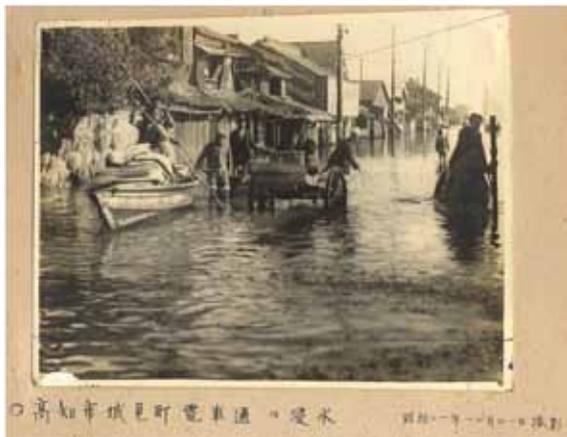
図2 高知市城見町電車通の浸水被害  
 (昭和21年12月21日撮影, 高知市所蔵写真より  
 転載)

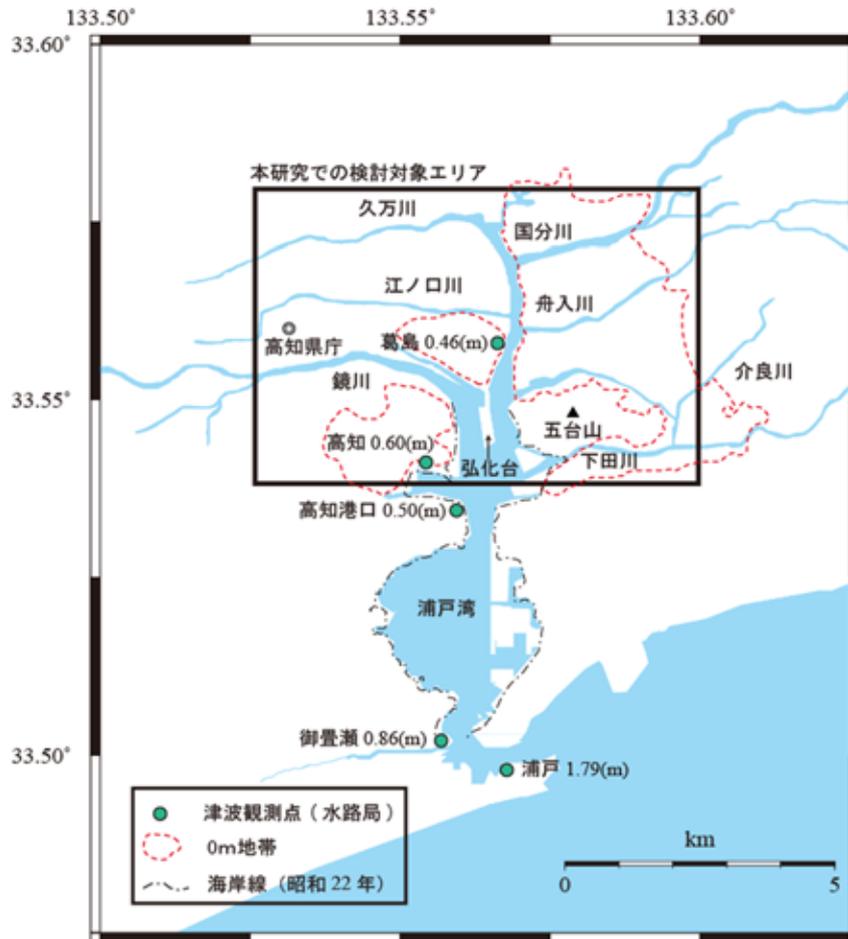
時の海面上の高さ)が御畳瀬付近では1 m程度に減衰し、さらに、浦戸湾の奥になると60 cm程度にまで低下したというデータを示しながら、「浦戸湾のような湾口の狭い、湾内の広がった地形の湾では、湾内に侵入した津波の勢力がそがれ、水位の上昇(著者注:地盤沈下による影響が大きいと思われる)による被害が大であった」と結論付けている。図3として、沢村(1972)も用いた水路部(1948)による『昭和21年南海大地震報告、津波編』のデータをもとに、太平洋から侵入した津波の津波高が、高知市街に到達するまでに大きく低下していく様子を示す。最大の堤防決壊があった葛島での津波波高は0.46 mであり、これが「平時の風波と区別できない程度であった」とする那須・白井の根拠の1つであったと思われる。ただし、ここでの水位上昇は、津波による水位上昇のみならず、地盤の沈降や潮汐の影響が相俟ってもたらされたものと考えられる。

図3 津波波高の推移と高知市周辺の地図

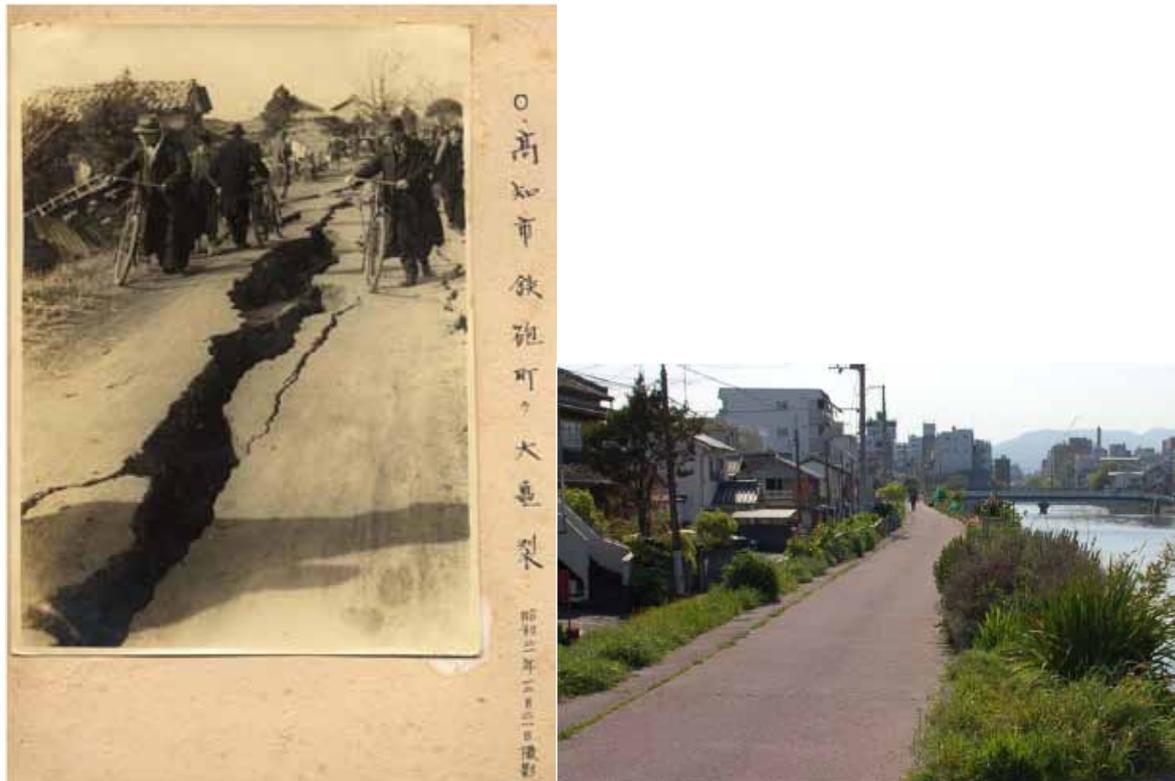
当時の写真を利用して河川堤防の被害箇所を特定した例を図4に示す。図4の写真左は、江ノ口川堤防に発生した大亀裂の写真で、写真右は現在の様子があるが、著者らによる現地確認の結果、当時の鉄砲町(現在の桜井町)あたりであると判断した。

図4 江ノ口川堤防に発生した大亀裂

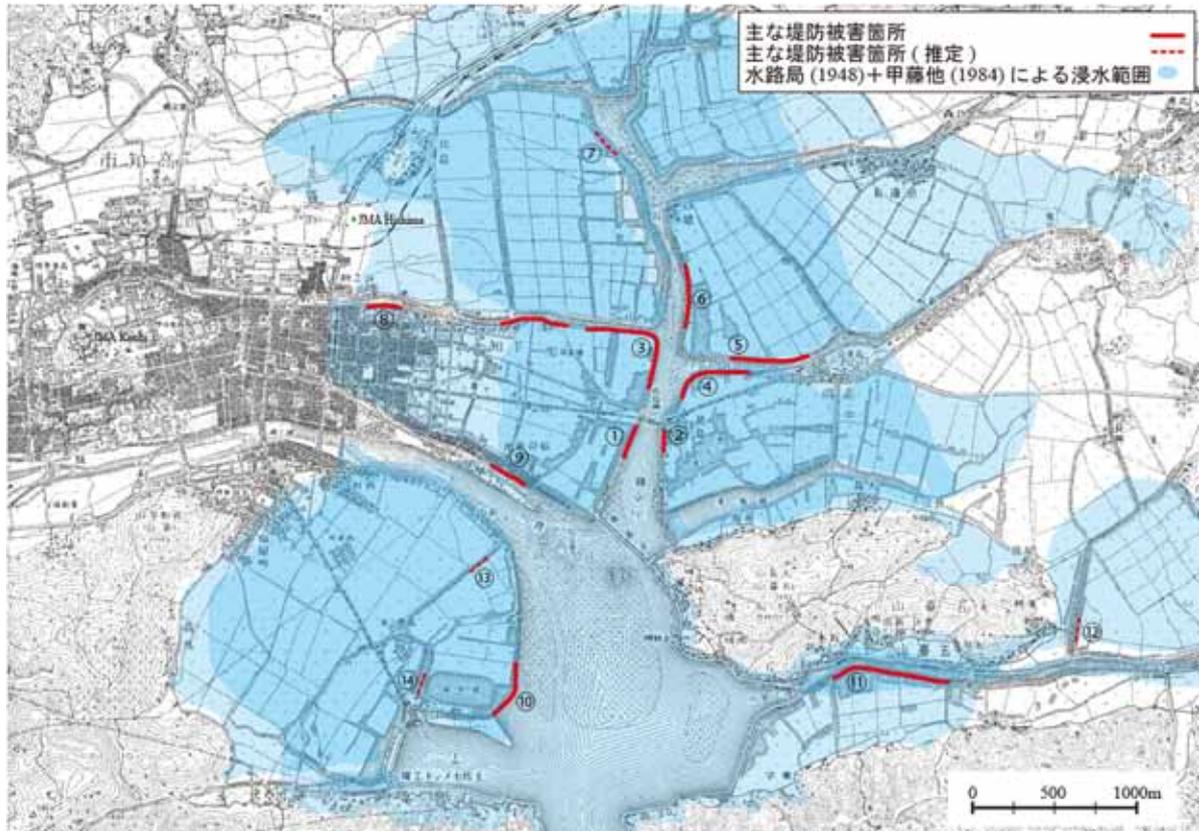
図5には特定された河川堤防の被害箇所を地図上に示す。実線で示した被害箇所は, 文献の記述や当時の写真等によりほぼ被害位置を特定することができたものである。点線で示した箇所は写真等, 被害位置を特定する情報が不十分であるため, 著者らが概ねの位置を推定した結果である。また, 水路局(1948)や甲藤・他(1984)によって調査された浸水被害エリアを重ねて示す。ここでは, 両者による調査結果を包含する浸水エリアを示すこととした。

図5 昭和南海地震による高知市の河川堤防被害箇所のまとめ．本図のカラー版は口絵2参照．  
国土地理院(昭和22年)発行の2万5千分の1地形図(高知)を使用．

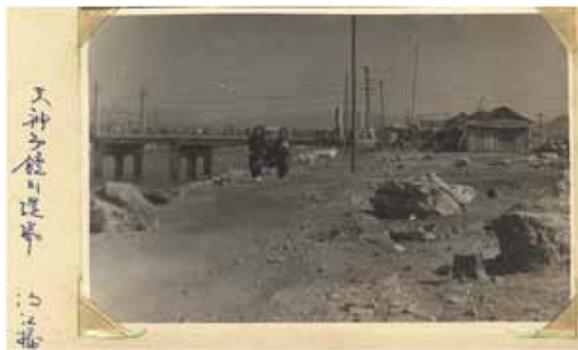
一方で, 「被害がなかった」あるいは「被害が小さかった」という情報も重要である。例えば, 図6は潮江橋付近の当時の様子であるが, 堤防に目立った変状は見られない。甚大な被害は写真や文献等に記録として残されているものの, さほど被害が大きくない場合

図6 潮江橋付近の様子  
(高知市所蔵写真より転載)

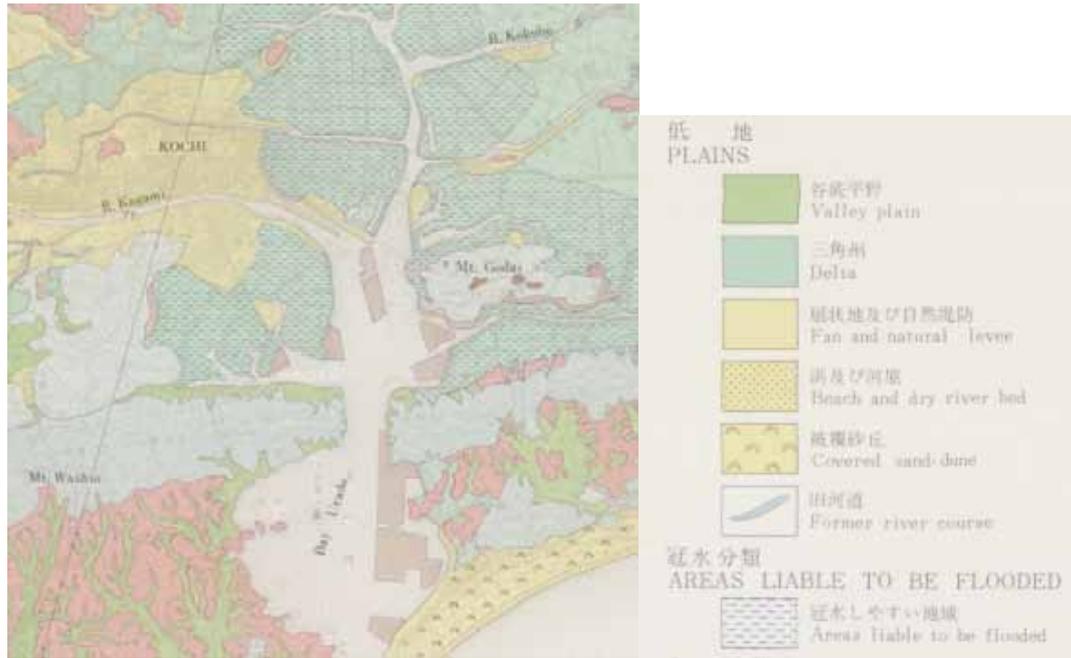
地形分類については、図8に示す土地分類基本調査(経済企画庁, 1966)を参考にした。大局的に見て、高知市東部の国分川に沿ったエリアにはデルタが広がり、高知市中心部の鏡川周辺には、鏡川が形成した自然堤防が広がっていることがわかる。

図 8 高知市の地形分類図．本図のカラー版は口絵 3 参照．  
 1/50,000 土地分類基本調査(地形分類図),「高知」,経済企画庁(1966)．  
 Fig. 8 Geomorphologic land classification map (Kochi)

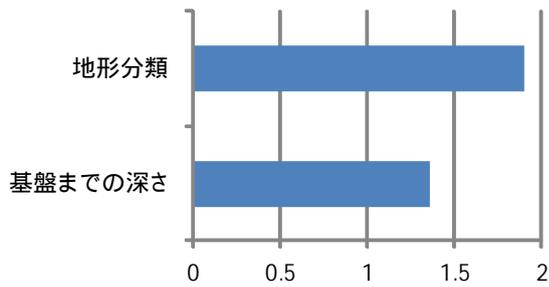
解析結果を図 9,10 に示す。図 9 はアイテムレンジを示したものであるが、この値が大きいほど、そのアイテムが結果(被害の程度)に及ぼす影響が大きいことを示す。図 9 は堤防被害の程度に対して地形分類の影響が最も大きく、基盤までの深さの影響はそれよりやや小さいことを示している。

図9 アイテムレンジ  
Fig. 9 Item range

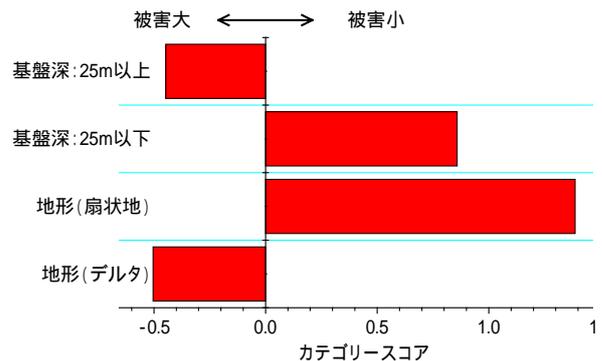
より詳細に検討するため、各アイテム内のカテゴリーの影響について検討を加える。図 10 はカテゴリースコアを示したものである。最も影響の大きいアイテムである地形分類についてみると、地形が扇状地や自然堤防の場合には被害を小さくする効果が大きく、逆にデルタ地形は被害を大きくすることがわかる。また、表層地盤が厚く堆積し、基盤が深い場合、被害を大きくする効果があることがわかった。

図10 カテゴリースコア  
Fig. 10 Category score

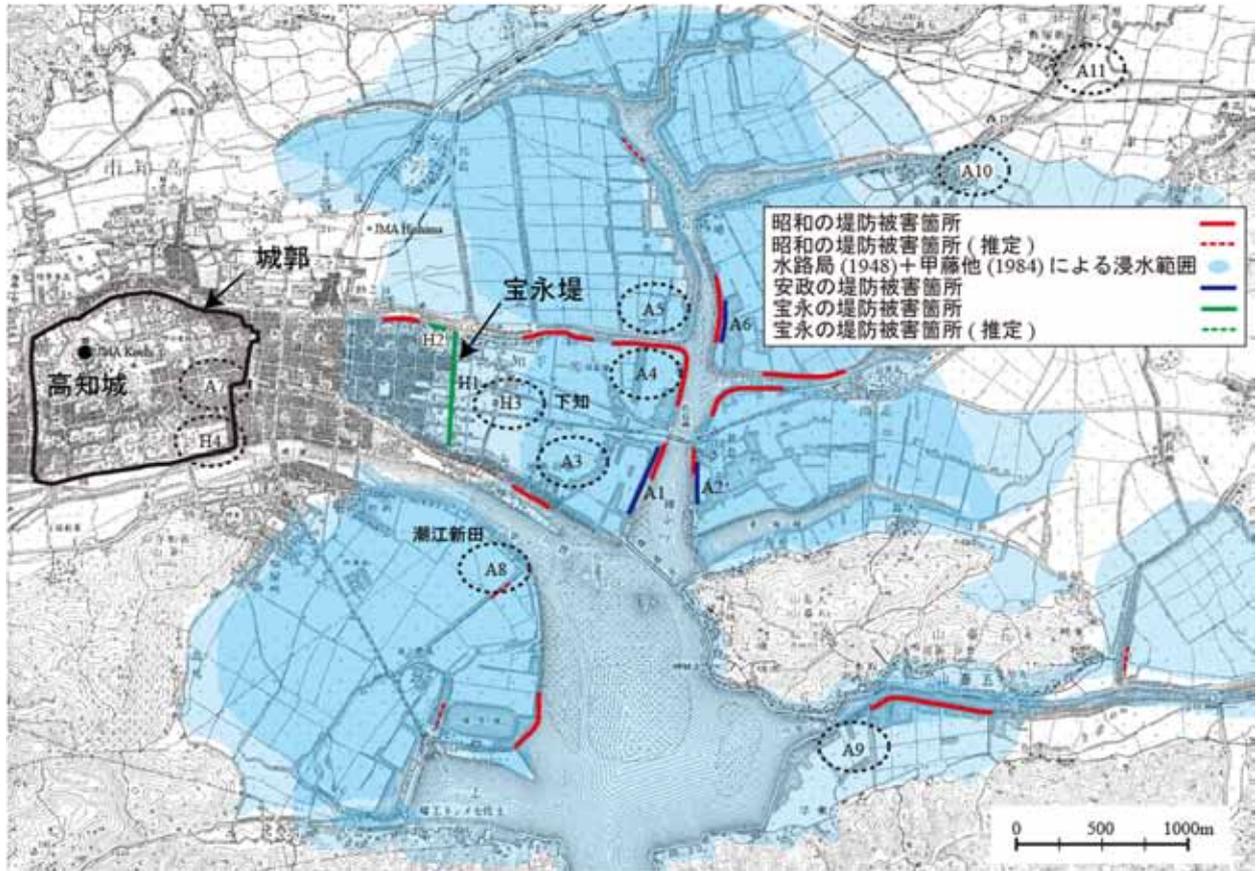
図11から、現在の下知や潮江新田にはそれぞれの南海地震で共通して被害が見られることがわかる。一方で、安政や宝永の南海地震では堤の被害が発生したが、昭和南海地震では見られなかったものもある。

図 11 安政や宝永南海地震による堤防被害と昭和南海地震による堤防被害の位置の比較. 本図のカラー版は口絵 4 参照. 国土地理院(昭和 22 年)発行の 2 万 5 千分の 1 地形図(高知)を使用.
