〔講演要旨〕 京都御所の泉殿と地震殿の現地調査報告

川崎一朗¹・高橋昌明²・北原糸子¹・岡田篤正¹・鈴木祥之¹・中西一郎²・石橋克彦²

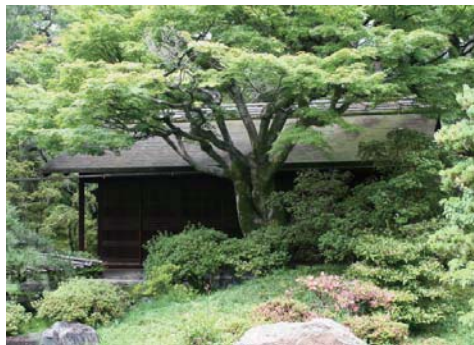
泉殿は木造平屋建で、正面(写真1)を御常御殿に向かって西向きに建っている。主屋は、正面幅ほぼ7m、奥行き4mで、北側に8畳間、南側に4.5畳間と1.5畳分の上間がある。8畳間の奥に、幅1.5m、奥行き2.5mの、取り外しの容易な御廁が附属している。

柱は、泉殿は1間間隔、地震殿は0.75間間隔で、側壁はすべて土壁の単純な構造をしている。もともと、泉殿も地震殿も、耐震というよりは、天皇と皇后の避難生活の場として建造された。構造は簡潔であるが、そのため、かえって、耐震的に強い構造になっているように思われた。

写真1: 天皇の避難生活のための建屋である泉殿の正面からみた全体像。
