[講演要旨] 1707年宝永地震、1854年安政地震による城の被害

：「常陸笠間 牧野家文書」中にみえる宝永地震による三河吉田城の被害

中西一郎（京都大学 理学部 地球物理学教室）

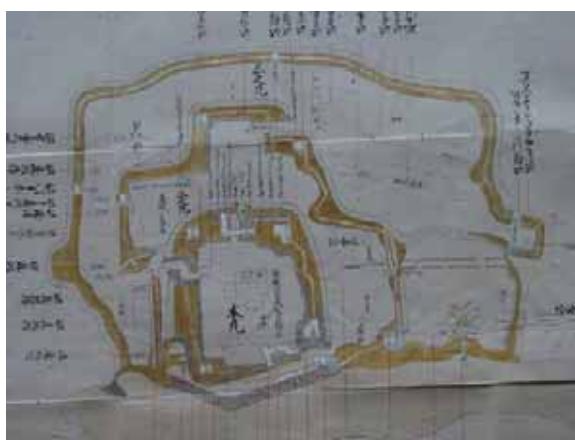
図1. 御城御破損所御伺絵図（城）。

図1の「御城御破損所御伺絵図」は幕府へ報告した被害絵図の控と思われる。図1は全体図ではなく、城（本丸、二之丸、三之丸）だけを示しており、被害状況に関する記述は図の外にある。図1には、「本丸」に本丸御殿の配置が書かれており、横に「御殿向不残夥敷損申候」と書かれている。本丸御殿はその後再建されたことはなかった。正保元年～宝永3年（1644～1706）作成の「吉田城図」には、本丸御殿の配置が明示され、「御本丸」と書かれている。

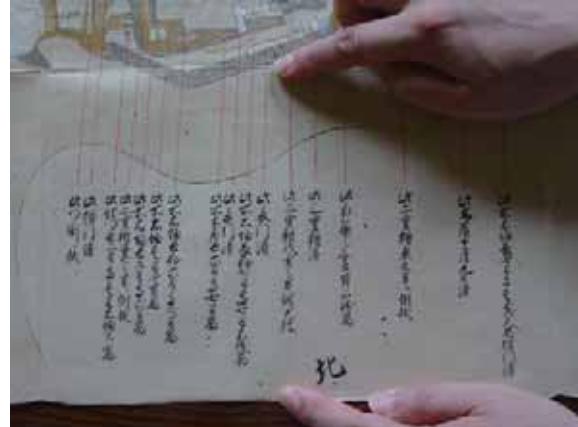
図2. 御城御破損所御伺絵図（被害の記述）。

図2は図1の下部にある17ヶ所の被害記述を示す。図2では明瞭でないが、門・馬屋・櫓の「潰」が6ヶ所、門・櫓の「倒掛」が4ヶ所、石垣の「崩」が6ヶ所、土居・土塀の「崩」が2ヶ所示されている。

本丸、二之丸、三之丸にあった御殿、門、蔵等はすべて倒壊または大破、櫓は倒壊または倒れかかった。
