[報告] 関東大震災と皇族邸の被害-宮内公文書館資料から-

Damages of Royal Family Houses by The Great Kanto Earthquake

— From the Documents of The Imperial Household Archives —

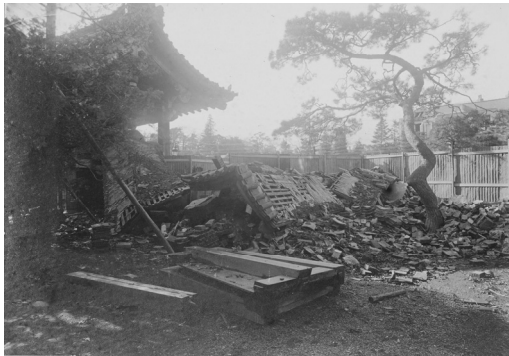
写真は、屋外5枚、屋内3枚あり、被写体は塀と土蔵、洋館である。正面脇築地塀は、瓦が崩れ、煉瓦と思われる壁面も崩れ落ちている(写真-2)。また、外構煉瓦塀は全壊しており、煉瓦造りに大きな被害があったことが確認できる。土蔵の写真では、壁面が剥がれ落ち、倒壊を防ぐためか、応急処置のあとが確認できる。洋館の外観は、2階部分数ヶ所に亀裂が見られ(写真-3)、その亀裂が内部から確認できる写真もある。

写真-2 正面脇築地塀
photo-2 The front side of Tsukiji fence

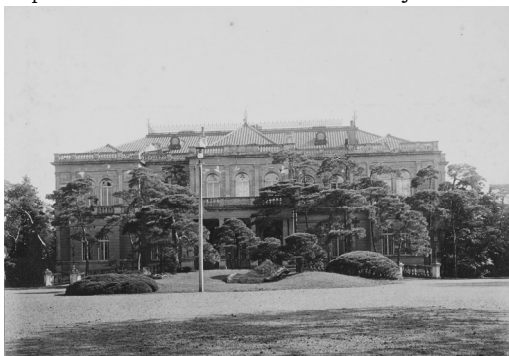
写真-3 洋館正面
Photo-3 The front of western style building

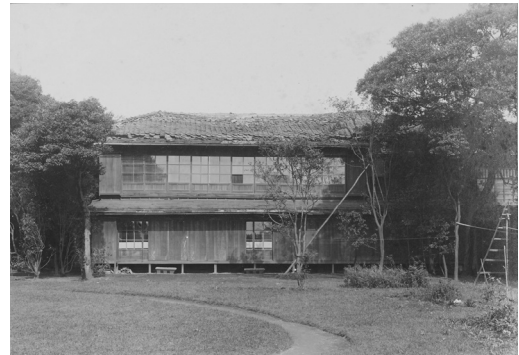
分がくぼんでいるようにみえる(写真-4)。また、木造平屋の付属官舎は、倒壊した様子が確認できる(写真-5)。一方、洋館の外観は、大きな崩れや歪みなどは見られないが、2階と屋根の境目や、八角形平面部分の境目にはひび割れが確認できる(写真-6)。内部で撮影された写真では、天井や床が抜け落ち、壁が剥がれるなど激しい破損が見られる。図-1は、1923年の返地に伴う文書(『元北白川宮邸・白金御料地沿革誌』)に添付された配置図をもとに作成した。この図により、正門や洋館はその形から、おおよその場所が特定できる。

写真-4 日本館御居間
Photo-4 The living room of Japanese building

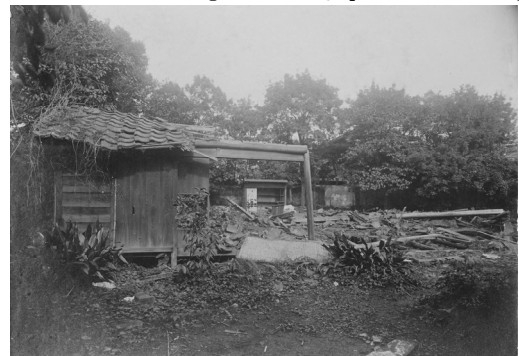
写真-5 附属官舎の倒壊
Photo-5 The collapse of affiliation official residence

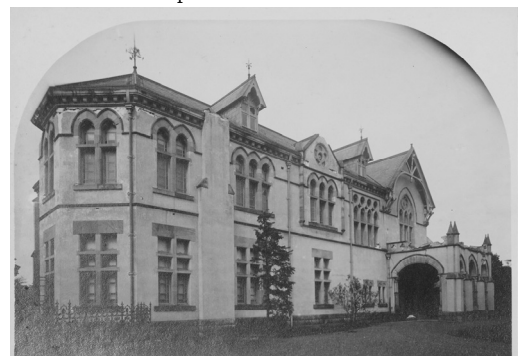
写真-6 洋館正面其二
Photo-6 The front of western style building 2

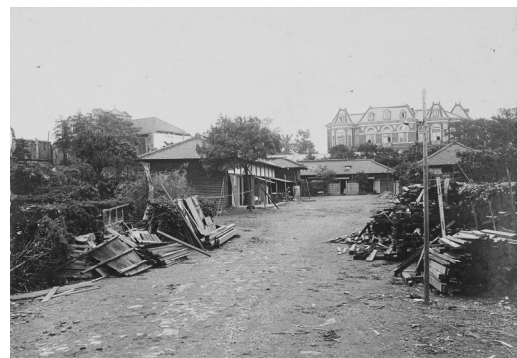
屋外で撮影された写真は6枚で、洋館1枚、日本館4枚、煉瓦塀1枚である。附属邸の写真では、瓦礫や廃材などがきれいに片づけられており(写真-7)、左右に木材や瓦が積まれていることから、原形をとどめないほど被害を受けた建物があったことが想像できる。また、洋館そのものの構造に目立った被害は見られないが、2階の壁面数ヶ所が剥がれ落ち、骨組みが顕わになっている部分もある(写真-8)。

写真-7 附属邸其一

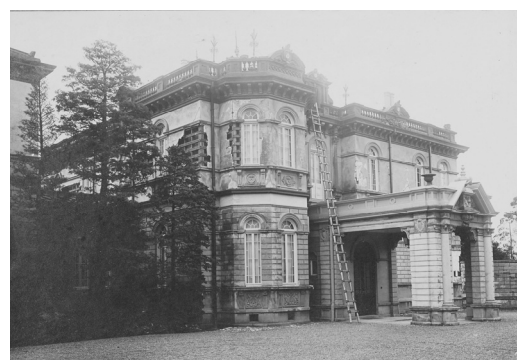
写真-8 洋館正面

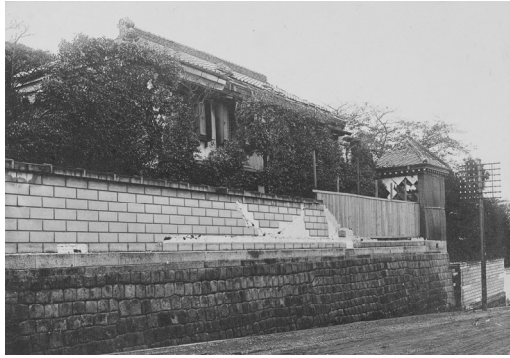
なお、写真-7では、中央付近に半纏をまとった人の姿も確認でき、写真-8では2階へと梯子がかけられている。また、写真-9では、崩落したとみられる壁面の一部が板塀で補修されているように見える。これらのことから、有栖川宮邸については、震災後、応急的に片付けがなされた頃に撮影されたものと考えられる。

写真-9 外構煉瓦塀
