[講演要旨] 1894年庄内地震の被害と地形条件

水田敏彦*(秋田大学・地域創生センター)・鏡味洋史(北海道大学・名)

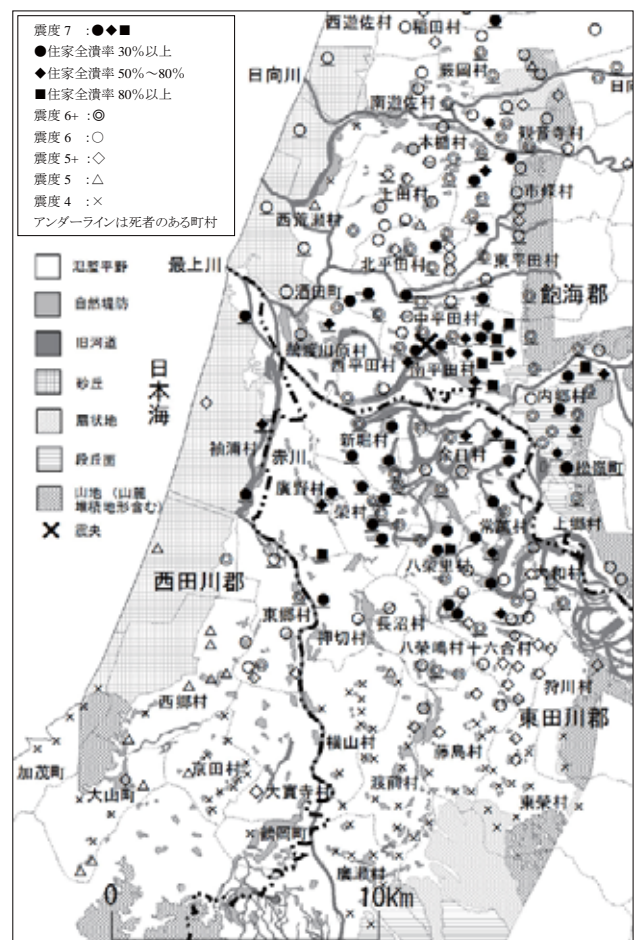
図1は住家全潰率を基本に推定した大字別震度分布図である¹⁾。治水地形分類図を用い, 山地・段丘面, 低地については山麓堆積地形, 扇状地, 氾濫平野, 自然堤防, 旧河道, 砂丘など地震被害に関係の深い微地形を抽出・区分けしてその分布も示している。町村界は破線で表し, 図には被害地震総覧による震央と主な河川の流路を示した。震度7については, 全潰率 30%~50%を●, 全潰率 50%~80%を◆, 全潰率 80%以上を■に分けて示している。

図1 庄内平野の地形条件と大字別の被害分布

全潰以上の被害が発生した地域(震度 5+以上)は庄内平野全域の低地に広がっている。震度 7 の地域は最上川流域や庄内平野東縁部の大字に多く, 最上川と赤川の間に震度 7 の集落が散在する。その中でも被害が大きい場所は南平田村で, ほとんどの大字で全潰率が 50%を超えている。また, 最上川沿いの低地でこれに次ぐ被害が発生している。家屋被害と地形条件との関係については, 山地や段丘面で被害が少なく低地で被害が多い。震度 7 の大字はほとんどが低地上に分布している。低地の中では山麓堆

積地形, 扇状地, 砂丘で相対的に被害が少なく, 氾濫平野, 自然堤防, 旧河道で相対的に被害が多くなっている。特に山麓堆積地形と砂丘上に位置する大字の被害が最も少ない。しかしながら, 地形条件のみでは説明できない結果も得られた。例えば南平田村よりやや上流の内郷村や松嶺町では段丘面や扇状地が広く分布しているが, 全潰率 30%以上の地域も見られる。また, 被害に大きなバラツキが見られる地形として自然堤防があげられる。これらの地形の被害については, 大字ごとの地盤条件の違いや震源断層からの距離との関連が考えられる。
