# 1854年安政南海地震における火災の詳細調査

Detail investigation of the fires caused by the 1854 Ansei Nankai Earthquake

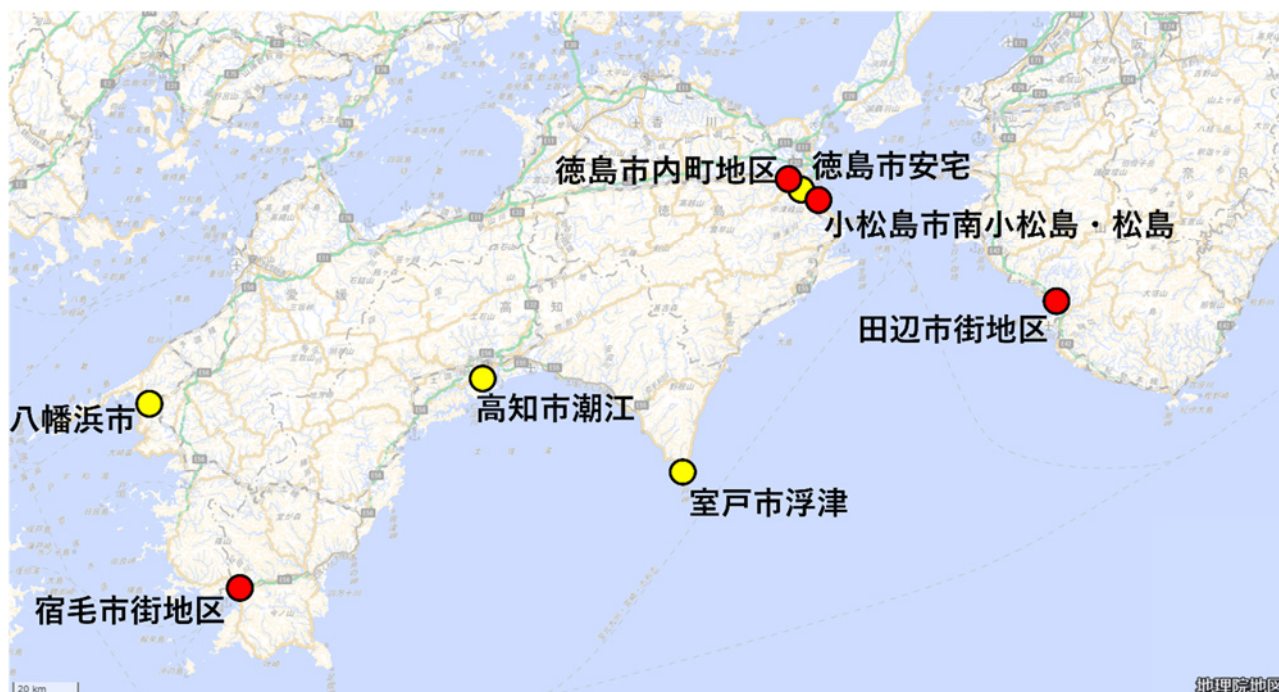
図 1. 火災発生地域(地理院地図より作図)

赤丸:火災の延焼範囲を特定した地域, 黄丸:本研究により確認した火災の地域

The circles indicate areas of fire occurrence by the earthquake. Red ones in the circles were areas this study investigated.

本研究では都司・増田(2021)と上記の火災発生地域において、まだ詳細が明らかにされていない徳島市内町地区、小松島市南小松島、宿毛市街地区を対象として研究を行った(図1赤丸印)。また田辺市街地区での火災の延焼範囲に関して、本研究では都司・増田(2020)とは異なった結果となったため、田辺市街地区での火災についても考察を行った。本研究において、火災の発生が本震の後か余震の後によるものであったかは検討せず、余震も含めて安政南海地震として議論を進めていく。

本研究では、先行研究に記載の見当たらない安政南海地震により発生した火災を確認したので、以下に記しておく。これらの場所は図 1 黄色丸印で示した。

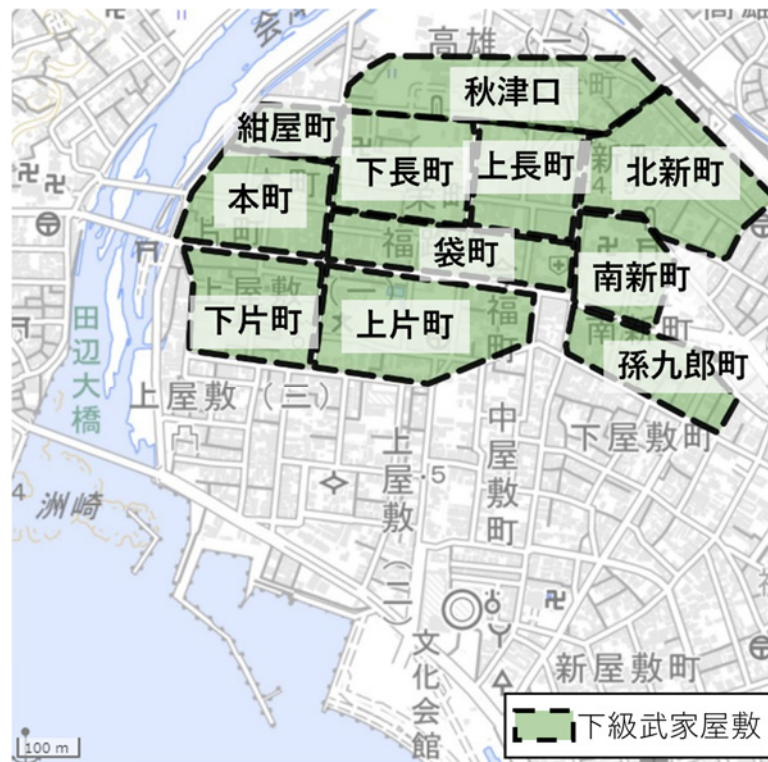
図 7. 田辺市街地区の都司・増田(2020)での街並み地図（地理院地図より作図）

都司・増田(2020)においても、田辺市街地で発生した火災について当時の街並みと延焼範囲が推定されている。本研究で推定した延焼範囲周辺の部分を抜き取ったものを図 6 に記し、都司・増田(2020)の街並みを図 7 に記した。図 6 と図 7 を比較すると、本研究では下片町が東西に長く、さらに秋津口が上長町と北新町の間の北部に位置しているのに対し、都司・増田(2020)では下片町の幅と長さが同程度に推定され、秋津口の位置が下長町と上長町の北側に推定されている。『和歌山県の地名』(平凡社)によると、下片

Fig. 7. Map of townscape in Tsuji and Masuta (2020)

本研究では『田辺城下図』から, 田辺城の外堀や川の位置も含めた街並みを推測しているが, 都司・増田(2020)では『田辺城下図』を使用しておらず, 下片町, 上片町, 秋津口の位置が当時の外堀と川の位置に推定されており, 不自然であると思われる。延焼範囲に関しても都司・増田(2020)の方が南北に大きく推定されているが, 『安政甲寅田辺火災略図』から, 下長町, 上長町の北部には延焼していないことが分かる(図8)。よって本研究では, 地震発生当時の街並みは図6のように推測し, 本地震での延焼範囲は図8の実線のように東西に長く広がっていると推測した。
