## 静岡県湖西市白須賀周辺の

# 1707年宝永地震津波に関する検討について

Study of the 1707 Hoen Earthquake Tsunami around Shirasuka, Kosai City, Shizuoka Prefecture

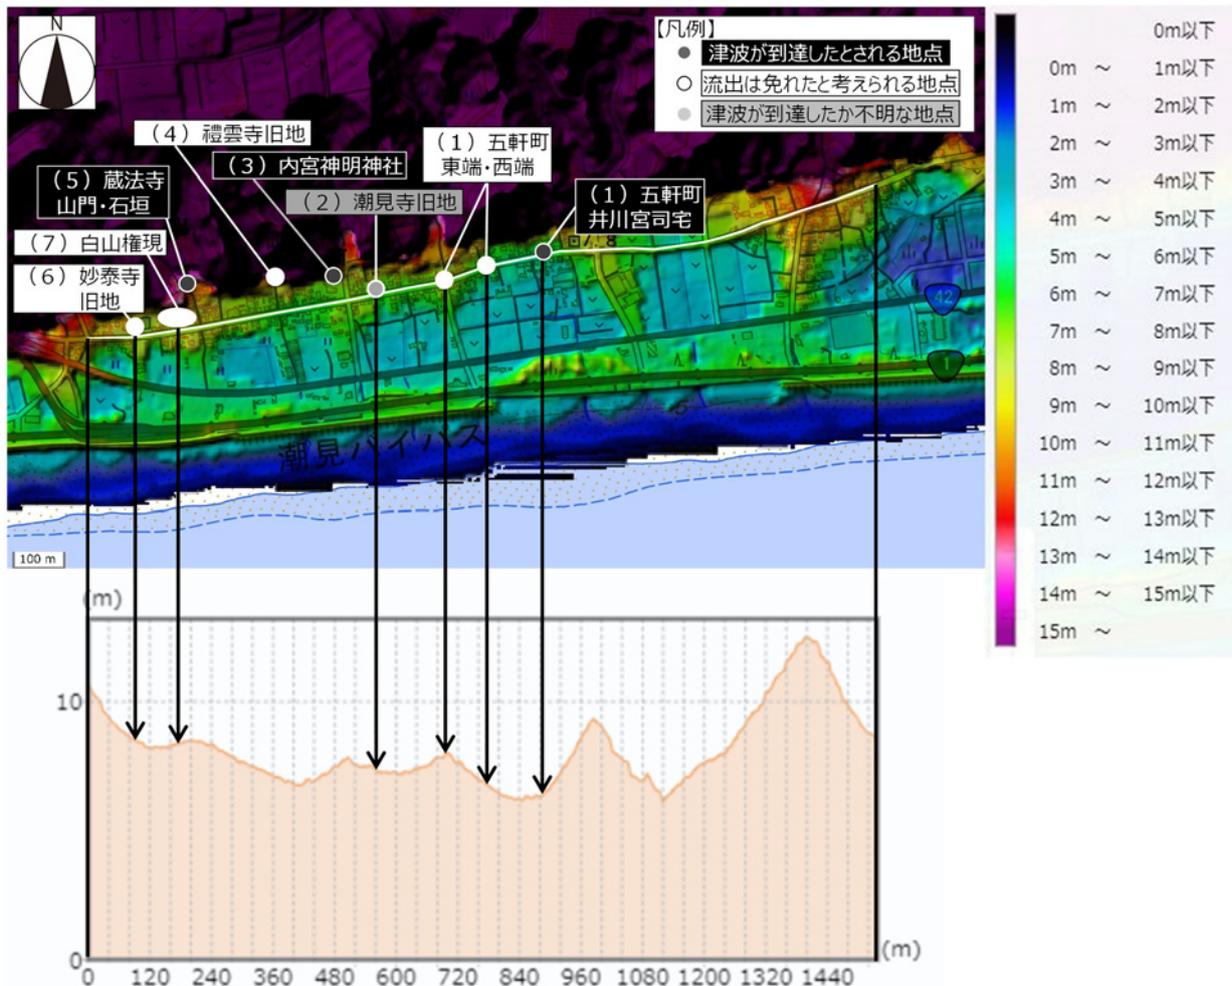
図7 白須賀の街道沿いの断面図と標高の色別段彩図. 本図のカラー版は口絵●参照.  
(国土地理院地図に一部加筆)

Fig.7 Sectional and color-coded map of elevation along the Shirasuka road. See Frontispiece ● for the color version.

の東端付近にある通称地名「五軒町」について、5 軒だけが宝永地震津波による流出を免れたことに由来するという伝承がある旨を伺った。この伝承については、前述の『白須賀宿昔噺稿』[禮雲寺(1973)]にも井川嘉平氏(1897 年生まれ)の話として記載が確認され、「五軒町」とされる地区の東端と西端の位置については、禮雲寺前住職より伺った。現地では旧白須賀宿全体に、東西方向に高低差が確認され、「五軒町」とされる地区はその東西に隣接する地区よりも標高が 1m 程度高くなっていることが確認された(図 7)。また、禮雲寺前住職より、宝永地震津波が五軒町の東端から東に約 100m の井川宮司宅の石垣(標高 6.6m 程度)まで到達したことを伺った。井川宮司宅は、五軒町より東側の標高が低くなっている地点に位置することからも、津波が到達したと考えられる。
