琵琶湖西岸地震(1662年)と町居崩れによる天然ダムの形成と決壊

日本工営株式会社 今村 隆正・井上 公夫

Biwako-seigan Earthquake(1662) and Machii Landslide Dam

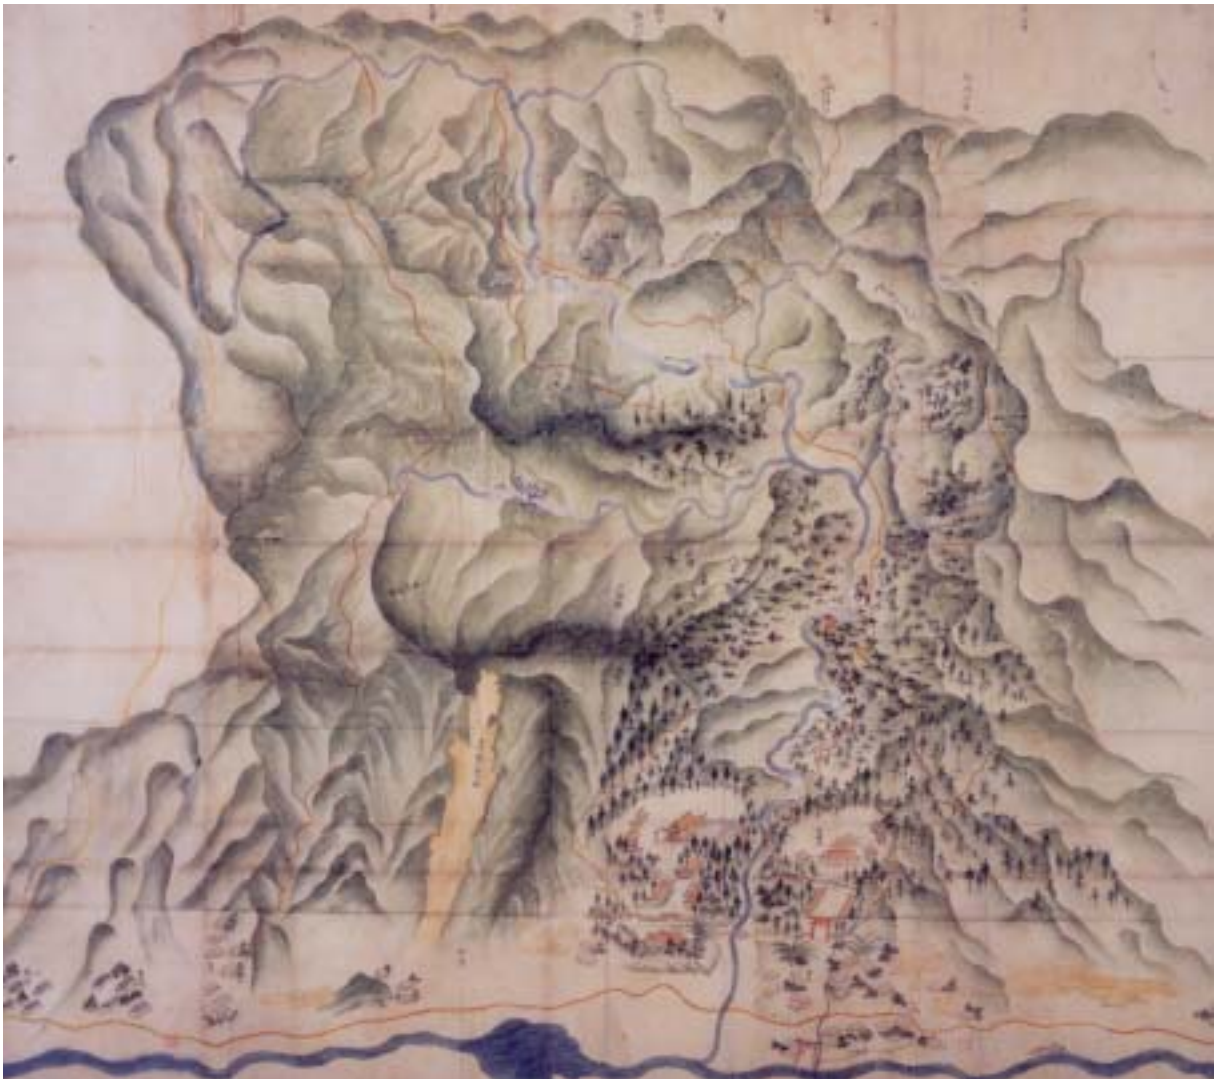
図3 「葛川谷絵図」(坊村町自治会蔵)

今回収集した、坊村町自治会蔵の「葛川谷絵図」には、葛川谷とその東側の比良山地の状況、さらに、この地震で発生した「町居崩れ」や、一部残った天然ダムも描かれており、大変貴重な史料である(大津市歴史博物館,2000)。

この天然ダムにより、坊村の明王院一帯までが湛水した。『明王院文書』によれば、「大川(安曇川)が堰止められ、明王院の屋敷まで水位が達し、坊村の屋敷などは残らず浮流した」と記されている。更に、明王院への聞き取り調査では、明王堂の石段(現存する)の下から3段目くらいまでの湛水位であったという伝承がある。また、同史料には、「坊村の人家は浮流し、(五月)十五日辰下刻(1662年6月30日午前9時前頃)、天然ダムが切れて水位が低下したが、その後も町居から明王院の下付近まで湛水が残り、大池となっていた(「葛川谷絵図」(坊村町自治会蔵)には、町居村と坊村の間に大池が描かれており、天然ダムが決壊した後も、しばらくの間は大池として存在していたことが判る)。その後、明王院では建物の破損箇所を修繕し、六月の法会は無事行うことができた」と記されている。

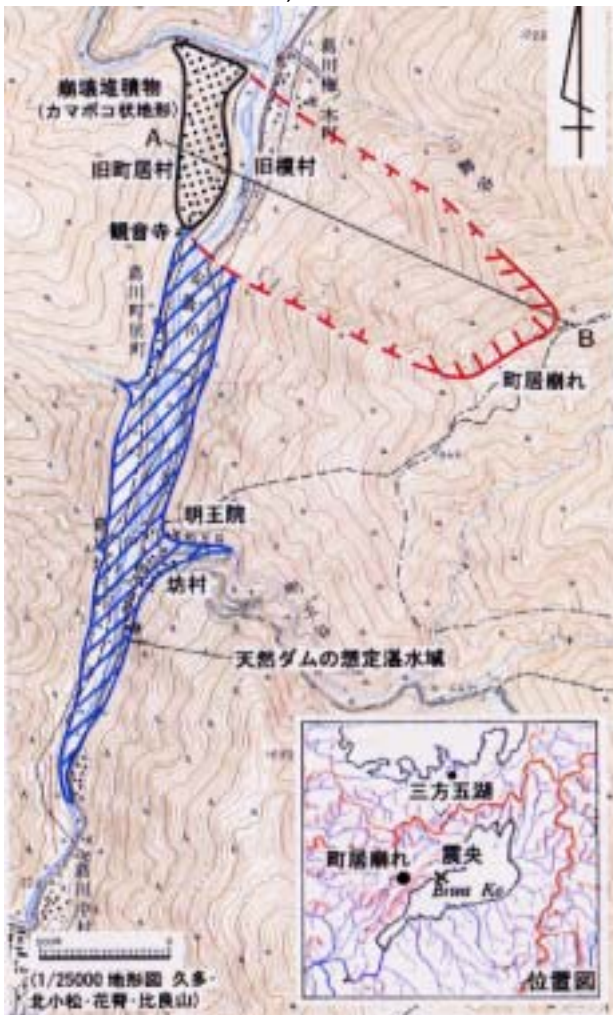
図 4 町居崩れによる災害状況図

琵琶湖西岸地震による土砂災害で被害が最も大きかったのは朽木谷で、当時の町居村対岸の斜面（現在の梅ノ木集落の背後斜面）が大崩壊し、甚大な被害があったことが記録されている。『明王院文書』によれば、「五月一日に大地震があり、山岳斜面は崩壊し、谷からは大水によって土石が流出した。坊村の田畑などは壊滅し、明王堂や石舞台・大橋・寺周囲の石垣は崩れた。榎村（梅ノ木）東の大峰が十三町程上より二つに破れて崩壊し、榎・町居の両村を埋没させた。」とある。

古記録・地形図・航空写真・現地調査を基に当時の崩壊の規模を推定した結果、町居崩れは、比良山地の武奈ヶ岳の南西約 1.5km 付近に位置し、現在「イオウハゲ」と呼ばれる崩壊斜面付近に発生した大規模崩壊であった（崩壊長：700m，最大幅：650m，比高：360m，平均傾斜：30 度，崩壊面積：46 万 m^2 ，崩壊土砂量：2400 万 m^3 ）。

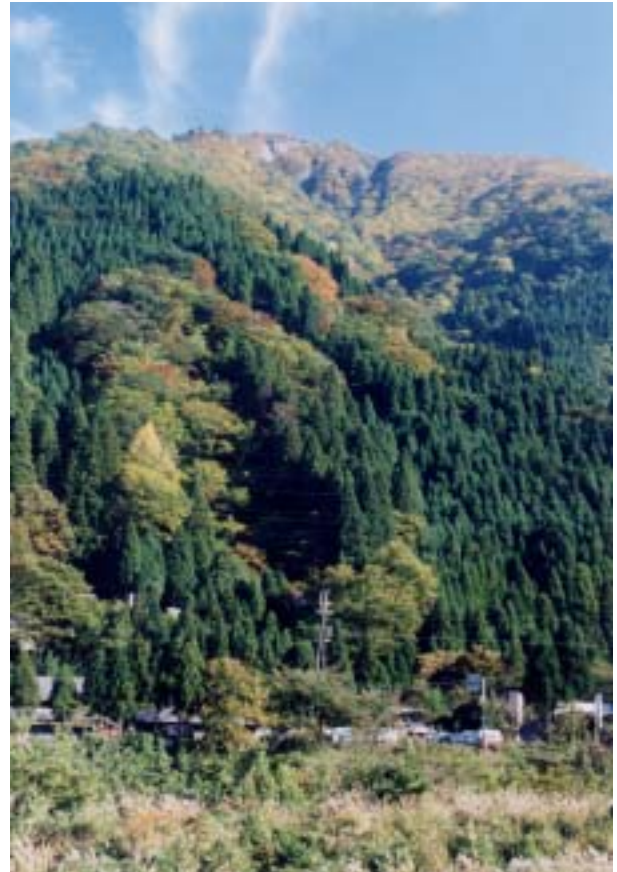
図 5 「町居崩れ」(1999 年撮影)

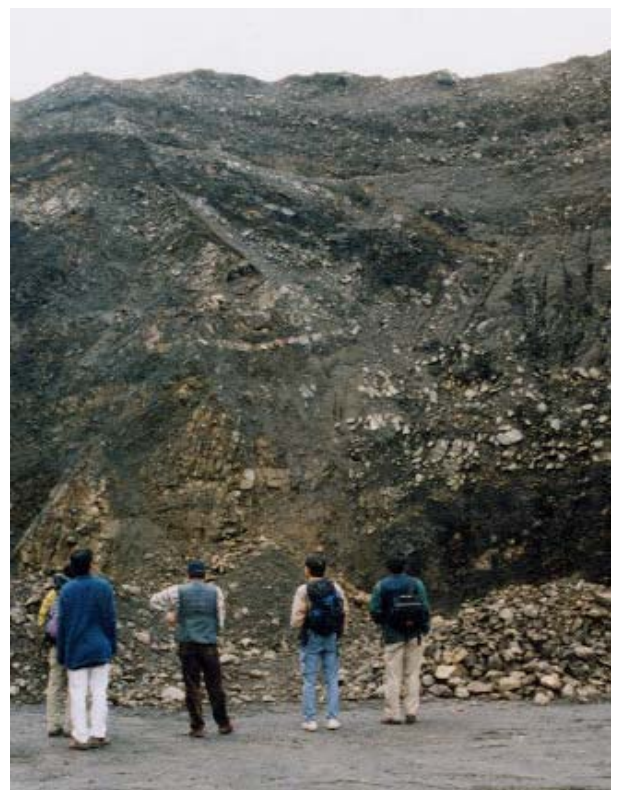
図 6 対岸に見られる崩壊堆積物

崩壊土砂は、安曇川を堰止めて天然ダムを形成した。対岸(当時の町居集落があった付近)には現在も、安曇川の現河床(285m)より約100mの比高を有するカマボコ状の地形が確認される。現在この地は採石場となっており、切土面を観察すると、巨礫を大量に含んだ砂礫層から成っている。この地形とその背後斜面とが接する部分には浅い溝状地形が確認されることから、崩壊土砂の多くは急斜面を一気に流下し、対岸斜面にまで乗り上げたものと考えられる。

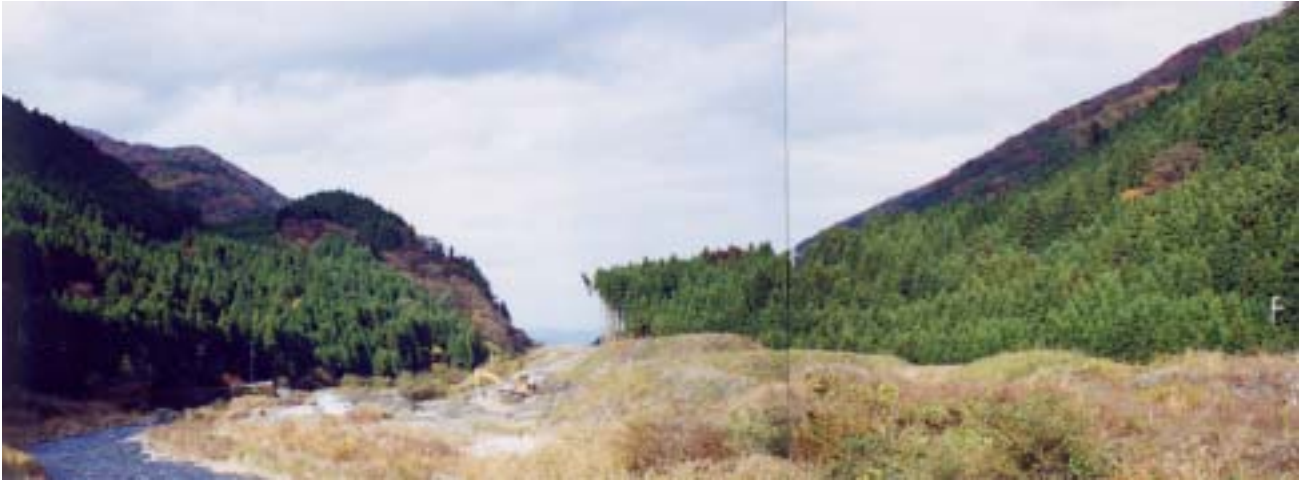
図7 上流から見た町居崩れ斜面と対岸の堆積物

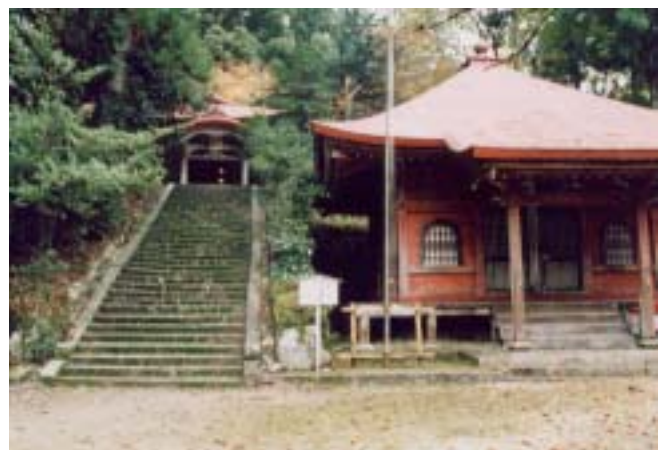
図8 明王院の本堂(明王堂)前の石段

「六月の法会は無事行うことができた」という記録や、先述の、明王院の本堂(明王堂)が水没しなかった記録などから、本堂石段の下段程度(標高312m程)までの湛水位であったと判断した。先述したように、崩壊土砂の多くは一気に対岸斜面に乗り上げるように

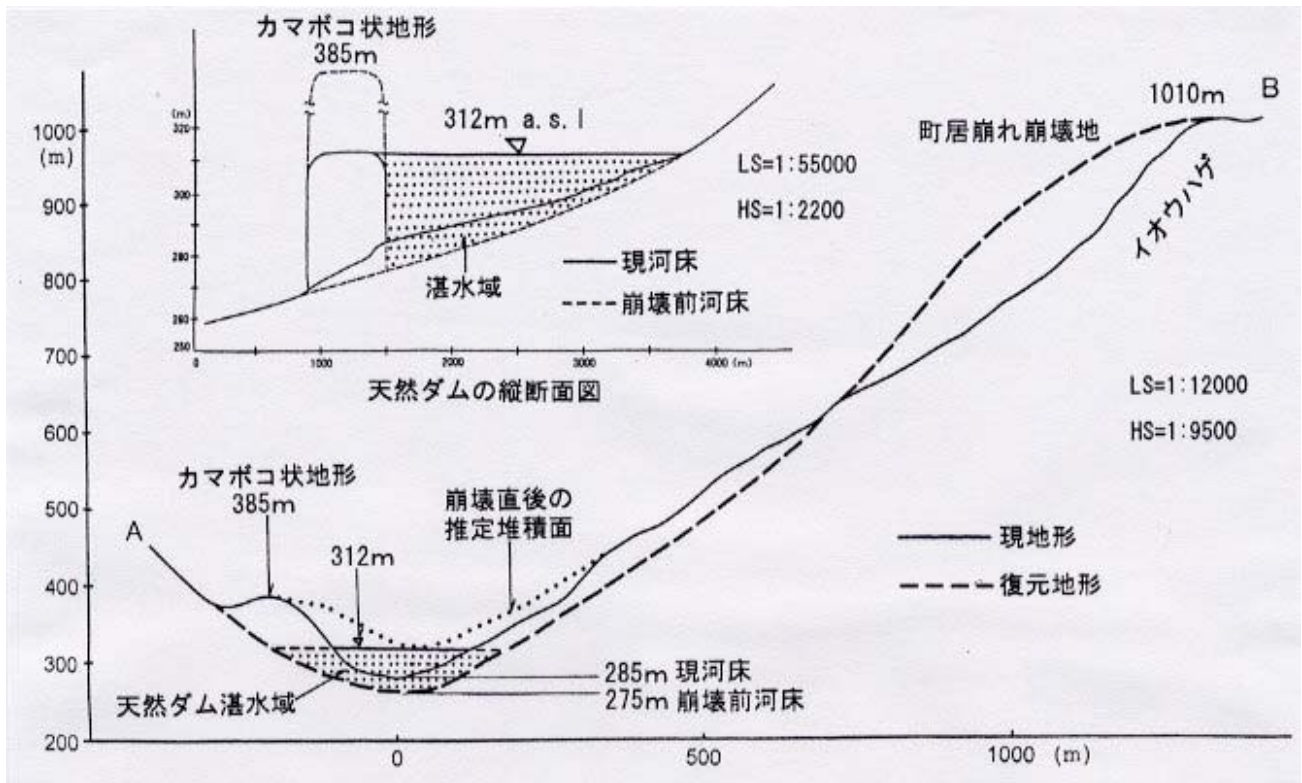
図9 町居崩れと天然ダムの縦・横断面図

堆積し、右岸側の堆積は逆に少なかったものと推察される。このため、2週間程で満水に至り、右岸側から決壊したものと考えられる。この結果から、大津市都市計画図(S=1/2500)を基に当時の天然ダムを再現したところ、湛水高:37m、湛水面積:48万 m^2 、湛水量:590万 m^3 と算出された(河床縦・横断面から判断して、当時の河床は現在の河床より約10m低い標高275mとして計算した)。

湛水標高:312m,湛水高:37m,湛水面積:48万 m^2 ,湛水量:590万 m^3
