防災活動に捧げた金原明善の生涯

特に濃尾地震(1891)後の現地調査写真の紹介

MEIZEN KINPARA and Photographs of Nohbi Earthquake (1891)

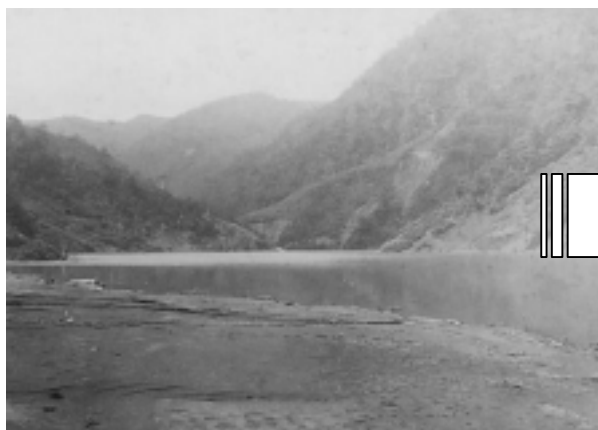
北山谷之部第一号
揖斐郡坂内村大字川上字墨俣瀧水

図11には、当時撮影された15枚の現地写真及び、筆者らの現地調査で判明した当時の撮影地点と同位置から撮影した現在の写真を添付した。

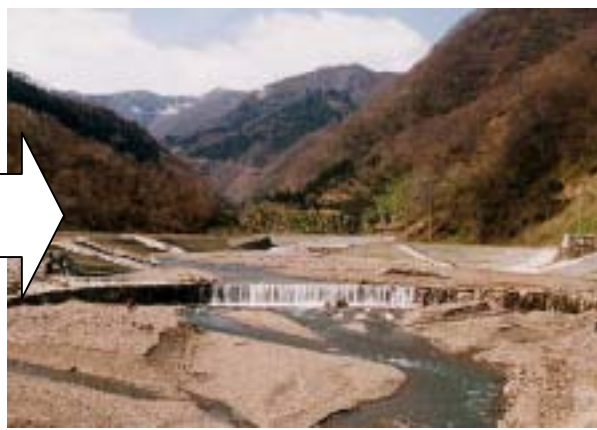
墨俣瀧水(天然ダム)跡地の現況(2000年撮影)

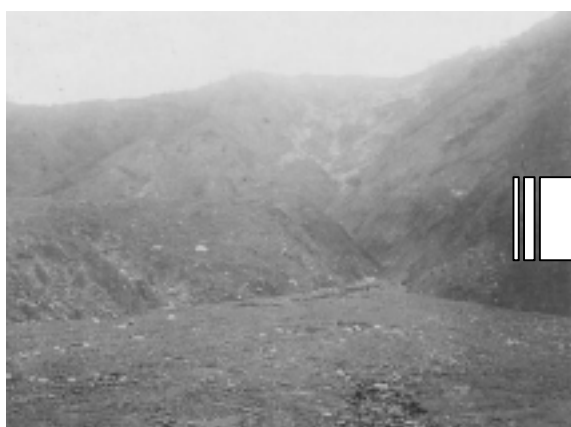
北山谷之部第二号
揖斐郡坂内村大字川上字なんのう崩壊

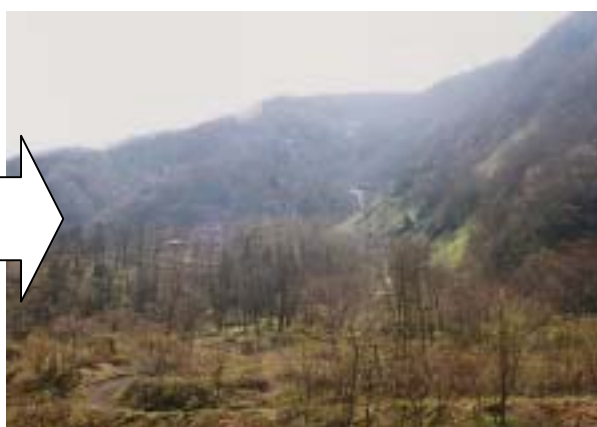
なんのう(ナンノ)崩壊跡地の現況(2000年撮影)

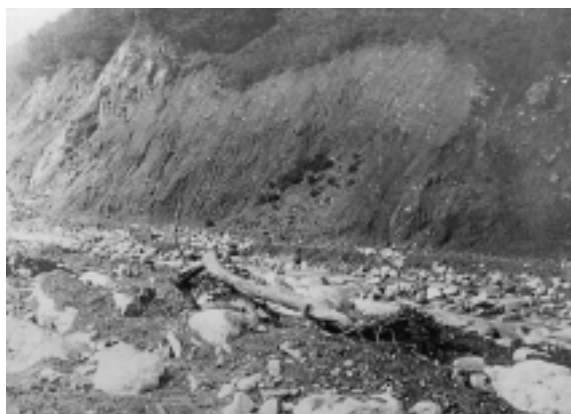
北山谷之部第三号
揖斐郡坂内村大字川上字墨俣崩壊

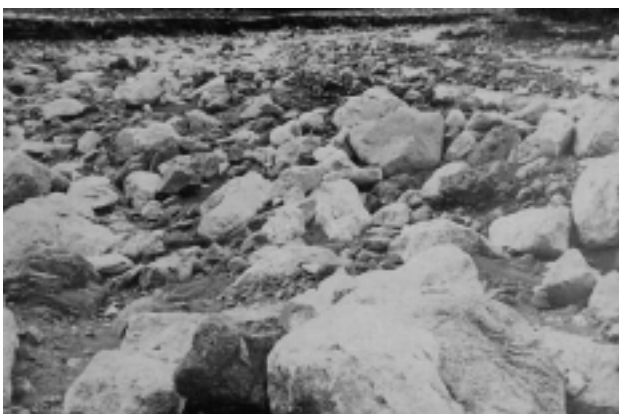
北山谷之部第四号
揖斐郡坂内村大字川上字杉尾岩石堆積

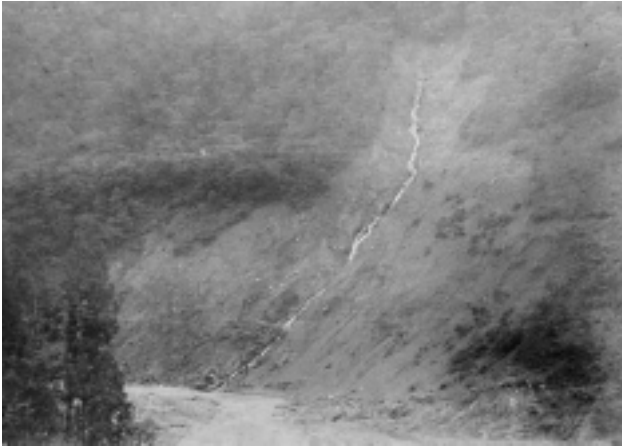
北山谷之部第五号
揖斐郡坂内村大字川上字白瀧崩壊

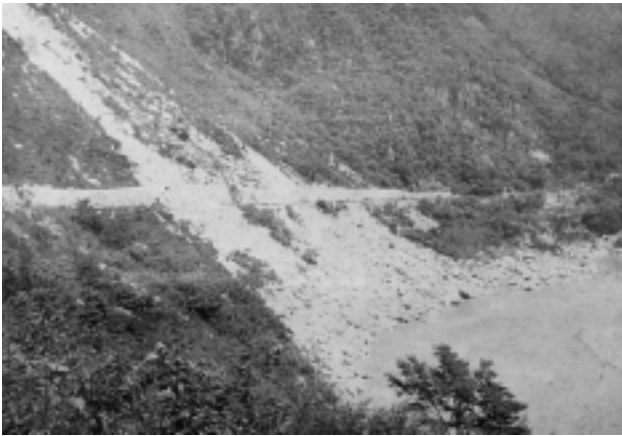
北山谷之部第七号
揖斐郡久瀬村大字東津汲大柵崩壊

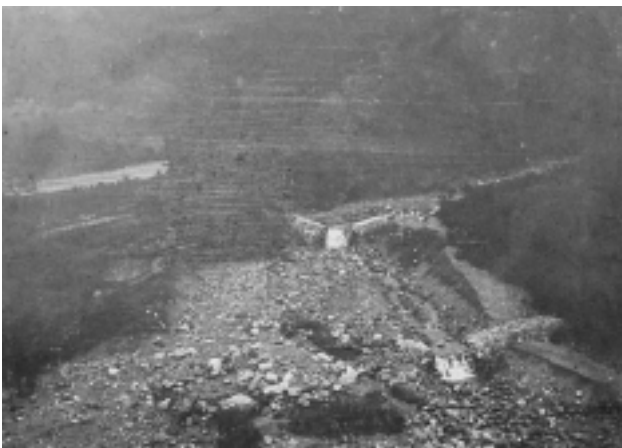
根尾谷之部第一号
本巢郡外山村大字金原地内金原谷崩壊

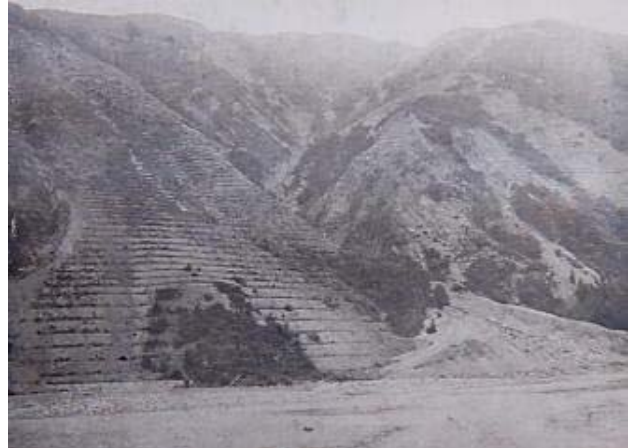
根尾谷之部第二号
本巢郡中根尾村大字板所崩壊

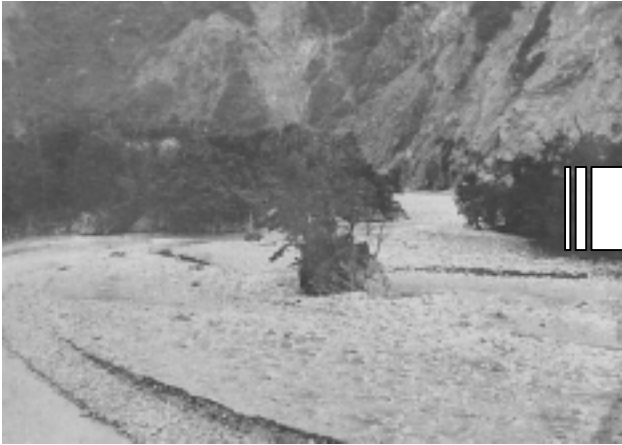
根尾谷之部第三号
本巢郡中根尾村大字長嶺字茶屋ノ前千貫岩

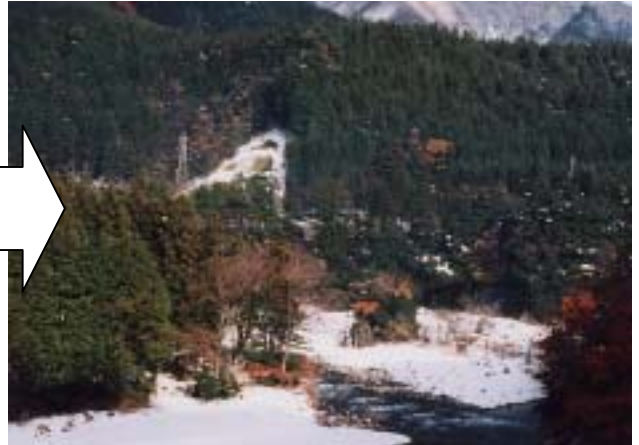
千貫岩の現況(1999年撮影)

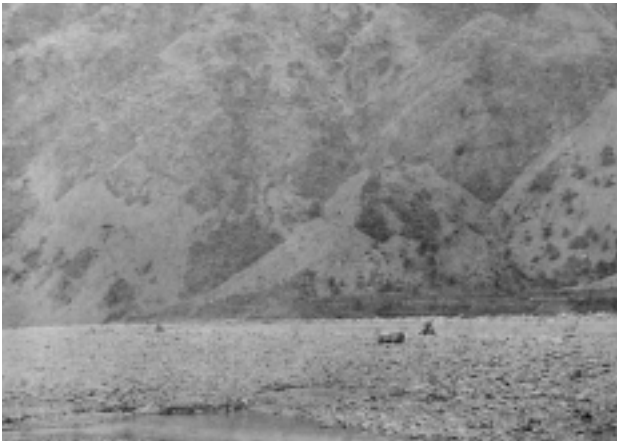
根尾谷之部第四号
本巢郡西根尾村大字能郷字落合崩壊

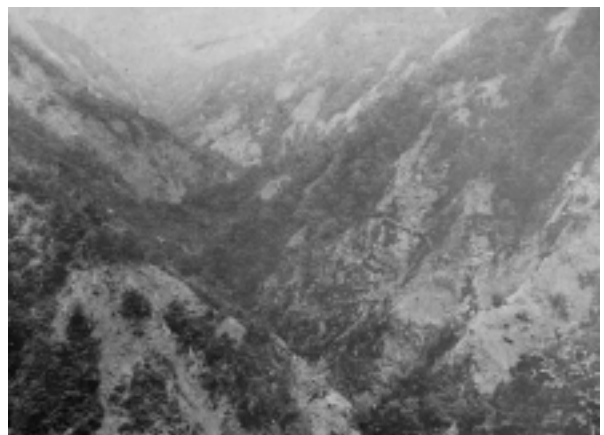
根尾谷之部第五号
本巢郡中根尾村大字長嶋字倉見崩壊

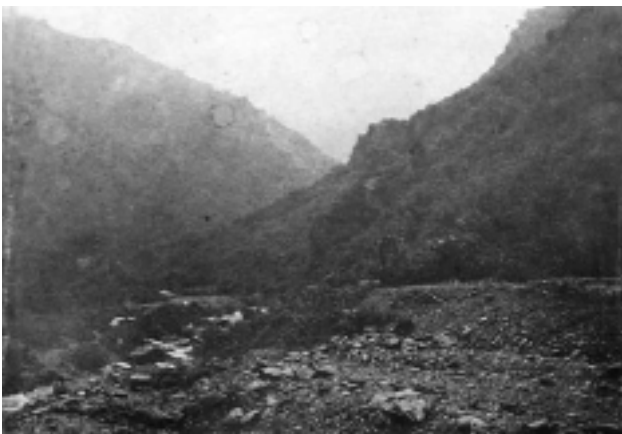
伊自良谷之部第一号
山縣郡上伊自良村大字長瀧字釜ヶ谷崩壊

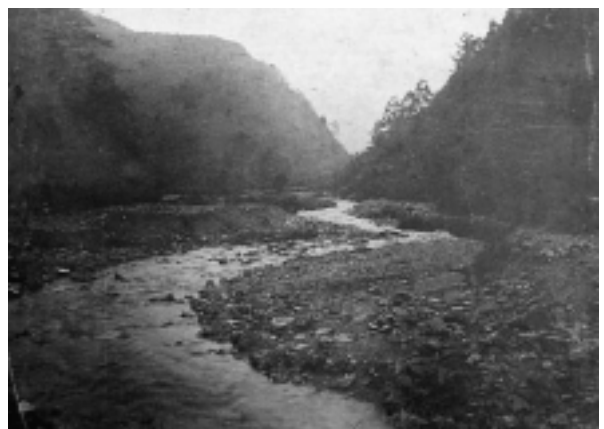
伊自良谷之部第二号
山縣郡上伊自良村大字長瀧字釜ヶ谷伊自良川流域
