# 天正地震(1586 年)時の岐阜県上矢作町

## あら 荒における大規模山体崩壊について

坂部 和夫\*

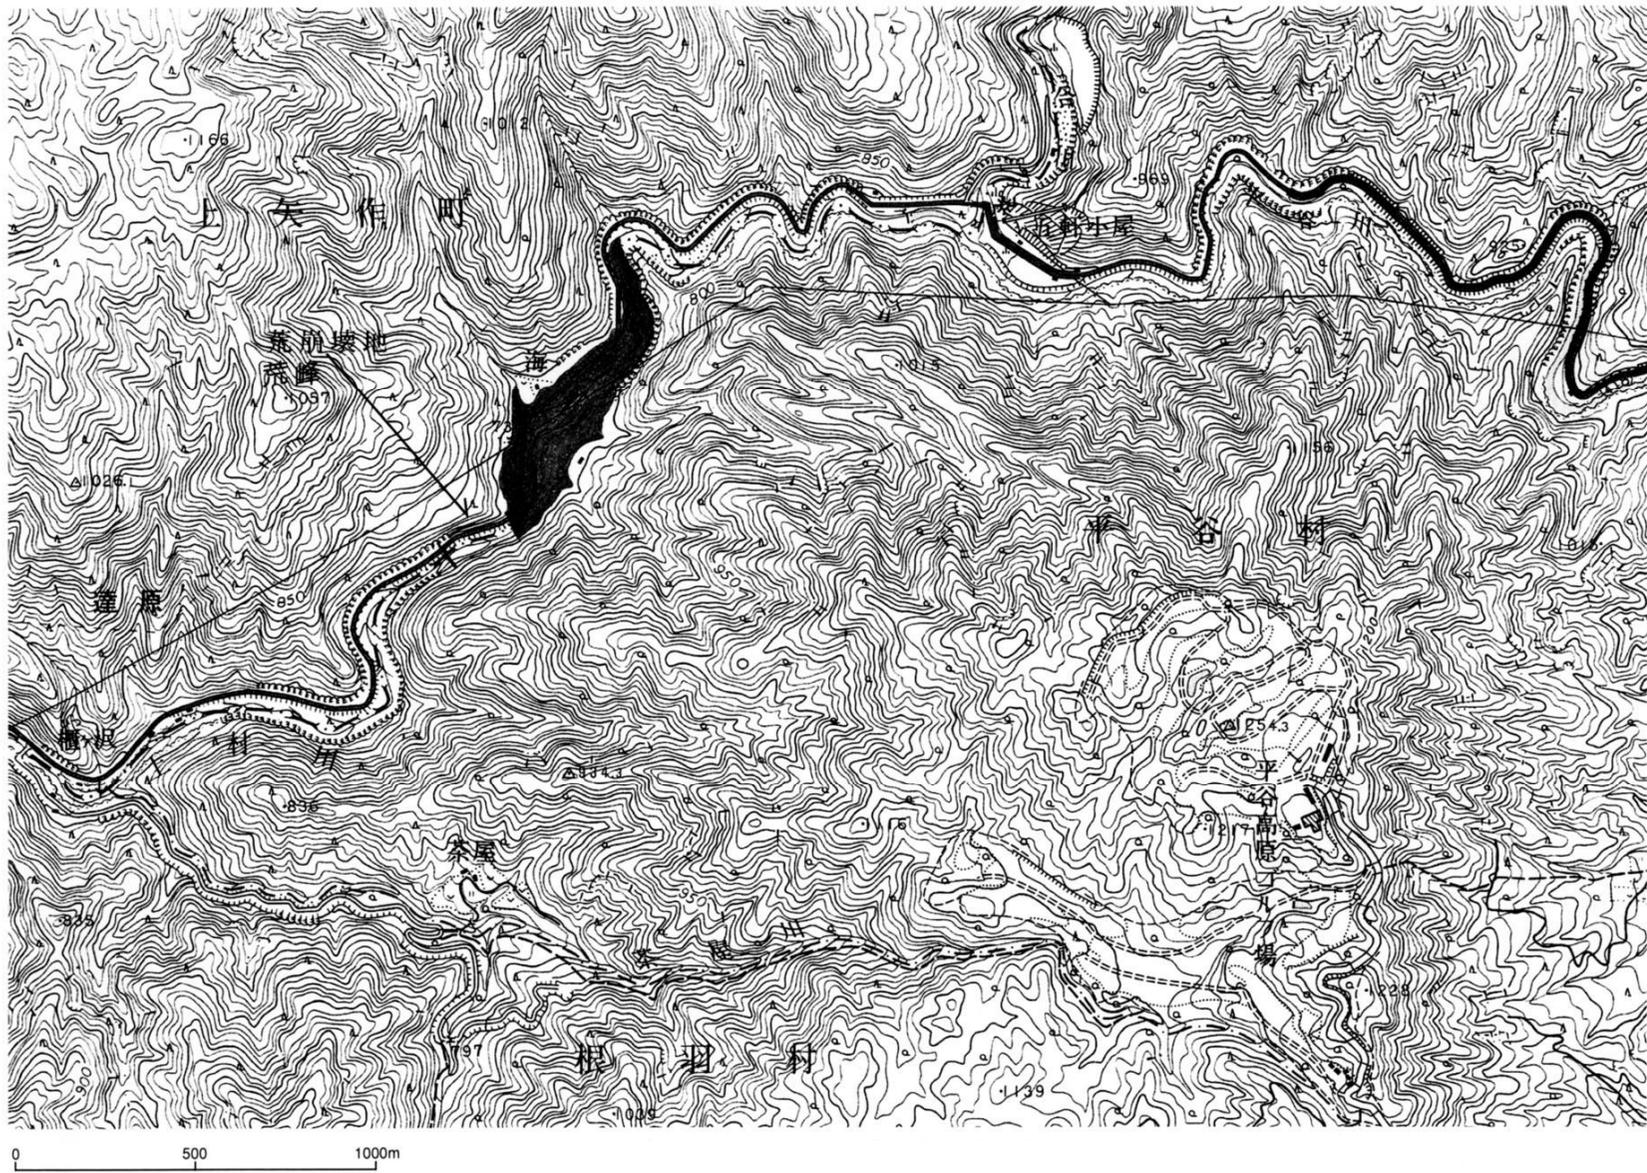
図1 天正地震(1586年)時の大規模山体崩壊と天然ダムの堤体の上流部における標高740m以下の区域

この上村川が堰き止められてできた天然ダム湖を達原湖と名付け, その原因である大規模山体崩壊(図 1), 天然ダム湖の規模, その形成時期と決壊時期を明らかにしたい.

上村川は, 海から荒に入ると(図 5), 川幅が約 30m に狭まる. この川幅の狭まりが, 右岸荒からの大量の崩落物質と相俟って長さ約 200m の天然ダムの堤体を形成したと考えられる(図 6). 天然ダムの天端の最低所の標高は, 侵食された河岸に現われた湖成堆積層の上端の標高が 736m であることから 740m 前後と考えられる. そして, 天然ダムの堤体の上流側において, 上村川の河床の標高は現在約 721m である. したがって, 崩落物質の体積は, 少なくとも  $1.5 \times 10^5 \text{m}^3$  以上であり, 天然ダムの堪水高は, 19m 前後と考えられる. また, この堪水高に対応する堪水量は約  $8.3 \times 10^5 \text{m}^3$  であり, この堪水による浸水域は, 天然ダムの堤体から上流約 1000m に及ぶことになる. ここで, 標高 740m 以下の区域を示すと図 1 のようになる.

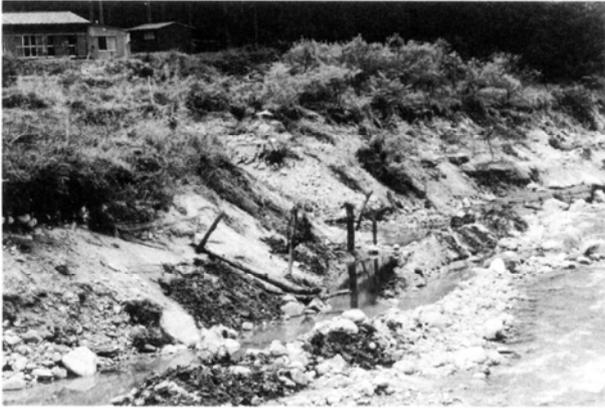
図2 「恵南豪雨」(2000年9月11日, 12日)から2年後の海の対岸上村川左岸の状況

2000 年 9 月 11 日, 12 日の「恵南豪雨」によって, 上矢作町内を流れる矢作川の支流上村川が氾濫した. これによって, 上矢作町通称大字達原字海では, 河床が洗い流されて大量の埋もれ木が見付き, 侵食された両河岸には厚さ約 7.2m の湖成堆積層が現われた(図 2).

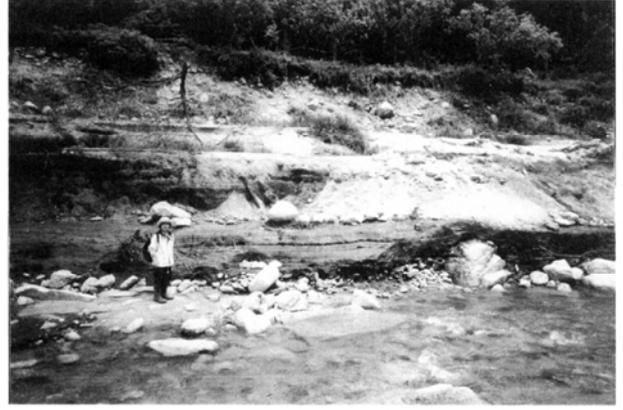
図3 図2の湖成堆積層

現在の上村川の河床と同じ砂礫層の上位に, 約 2.7m の灰黒色粘土層が堆積している. この粘土層は, 平坦ラミナ極細粒砂層へと粒径の上方粗粒化が見られる. この上位には, 約 1.5m の灰白色平坦ラミナ砂層さらに約 3m の現在の上村川の河床と同じ砂礫層が堆積している(図 3・4).

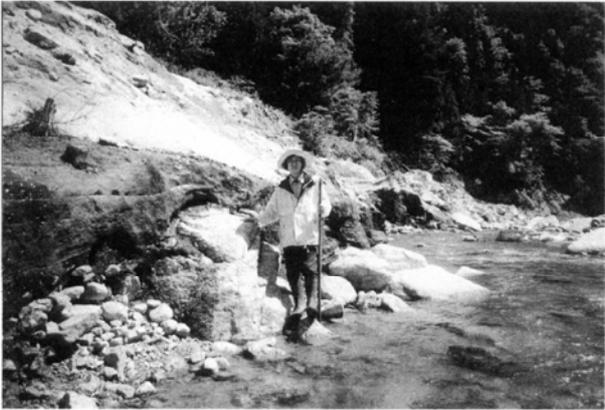
図4 図3の近景

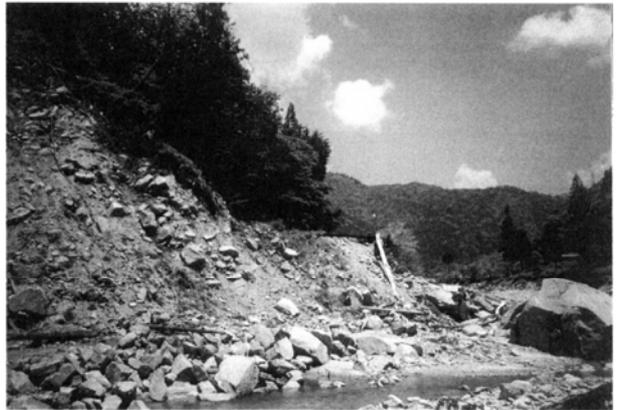
図5 荒崩壊地のの上流部現況

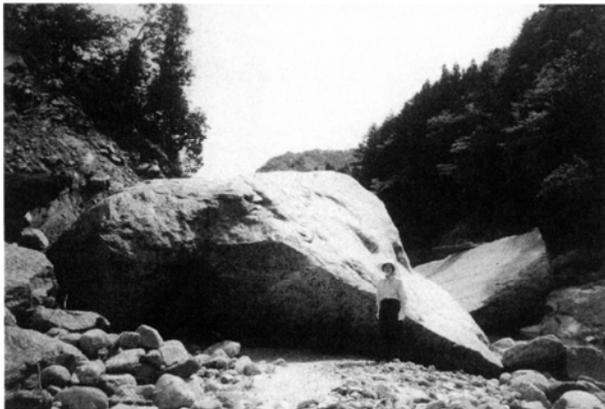
図6 天然ダムの堤体を構成していた大岩塊

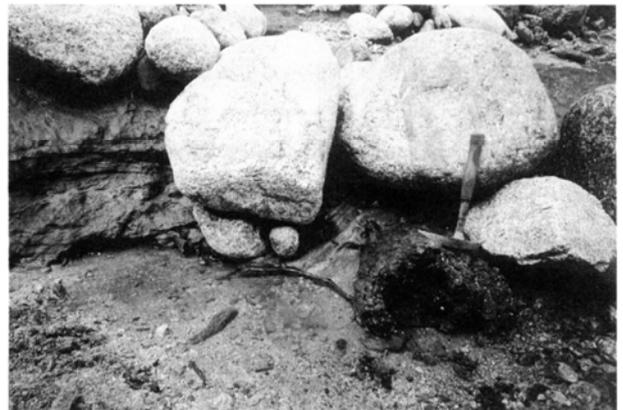
図7 年代測定を行った埋もれ木

天然ダム湖の形成時期を明らかにするため、湖成堆積層の灰黒色粘土層最下位で横倒しになっていた埋もれ木(図7)を採取し、<sup>14</sup>Cによる年代測定を行った。

試料名	上矢作 1 (Beta-194749)
補正 <sup>14</sup> C 年代	280±50BP
暦年補正結果	cal AD1518～1595 (0.622) cal AD1621～1663 (0.378)
