1931年ホークスベイ地震の被害と復興－ネーピアの事例－

The 1931 Hawke's Bay Earthquake : Damages and Reconstruction of Napier, New Zealand
Yoshihiro Uemura

The 1931 Hawke's Bay Earthquake caused the worst damages throughout the history of New Zealand. In this paper, characteristics and causes of severe damages, emergency correspondence and processes of reconstruction are discussed on case of Napier, where central business district was severely damaged by the 1931 earthquake. The severe damage was strongly related to the soft ground underlying back swamp and reclaimed land, where the town was grown. Under two Acts: Hawke's Bay Earthquake Act and Earthquake Relief Fund Act, two organizations: Hawke's Bay Rehabilitation Committee and Napier Reconstruction Committee excellently functioned for revival of beautiful New Napier. By modelling rehabilitation after Santa Barbara, Napier was reborn as new Art Deco town. This paper is a tentative draft of comparative research on the natural disaster science.

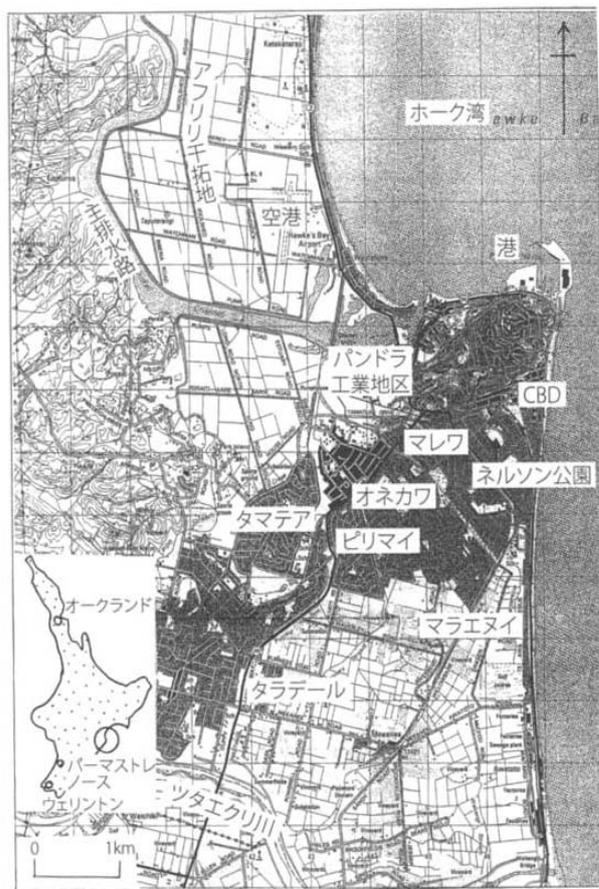
図1 ネーピア付近の地形図
(5万分1地形図, 1999年測量)

一方、干拓地の東限をなす Tradale Road より南東側に分布する未開発の低湿地はネーピア市街地の南方に隣接する好条件をもつため、NHBとNBCによる共同の投資事業として1934年に干拓工事がなされた。同年12月には、ここに50区画の住宅用地が完成した。その後、労働党のstate housing planに勢いをえて、さらに多くの住宅地が開発されていった。これがマレワ地区(Marewa)となった(図1)。

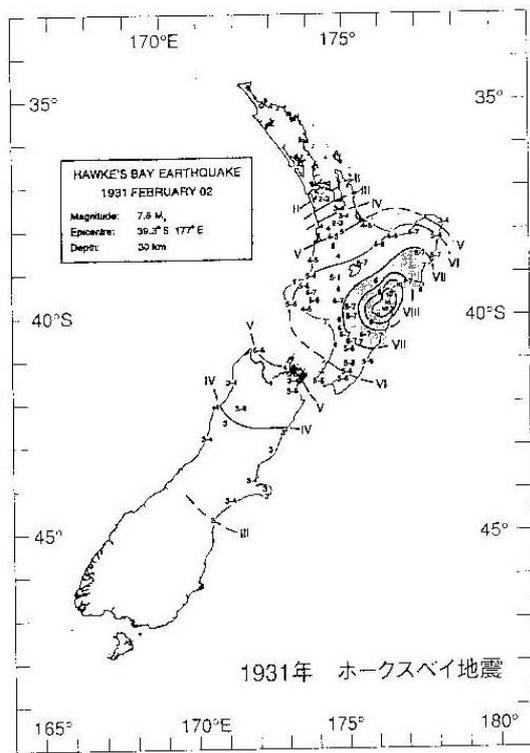
図 2 1931 年地震の修正メリカリ震度分布 (Downes, 1995 による)

部が壊滅するなど建国以来最大の地震被害が発生した。本地震の震度分布を図2に示す。修正メリカリ震度Ⅹが北東南西軸に約 80km の楕円状に生じ，ホークスベイ地域とほぼ一致する。Ⅵは北島南部全域の約 200km の範囲にわたって発生している。

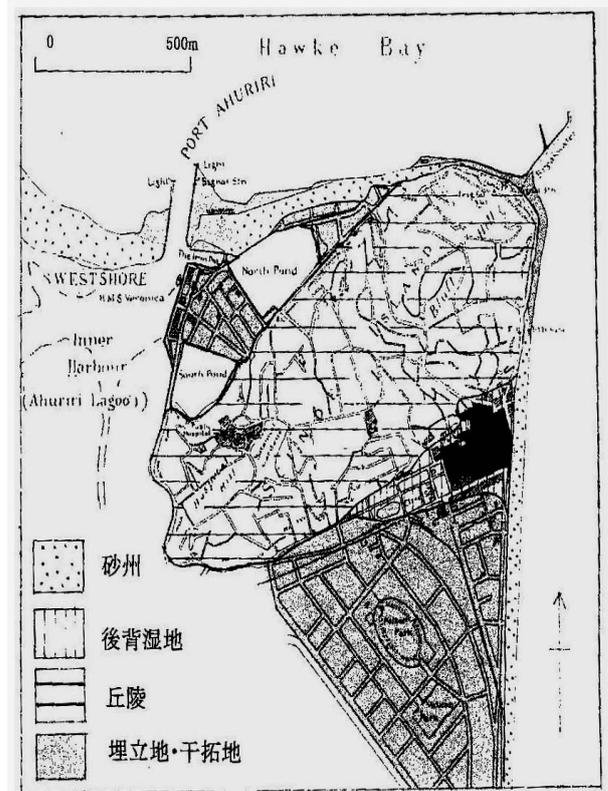
図 3 地形分類図 黒色部は被害激甚地域 (Conly, 1980 に地形分類を加筆)

ネーピアでは全建物の約3分の 2 が被災し，その中心市街地では建物の 9 割が倒壊した。とくに，レンガおよびモルタル造りの建物の全壊が顕著であった。直後に3軒の薬局のバーナーから出火し，東風にあおられて火炎が市街地に襲いかかった。水道管やポンプ場が破壊されたため消火活動はほとんどできなかった。商店やオフィスが集中する中心部は完全に瓦礫と灰に帰した。しかし，周辺の木造住宅は軽微な被害であり，レンガ製の煙突のみが大多数崩落している。本地域の地形は細長い砂州とトンボロ化した丘陵からなり，アフリラグーン (Ahuriri Lagoon) が広大な面積を占めて広がっていた。丘陵は第四紀前期の固結した海成層からなり，砂州は中礫サイズを主とした海浜砂礫層から構成されている。中心市街地は砂州背後の後背湿地とラグーンの埋立地の上に形成されており，軟弱な地盤が大きな揺れの発生要因になったことは確実である (図3)。

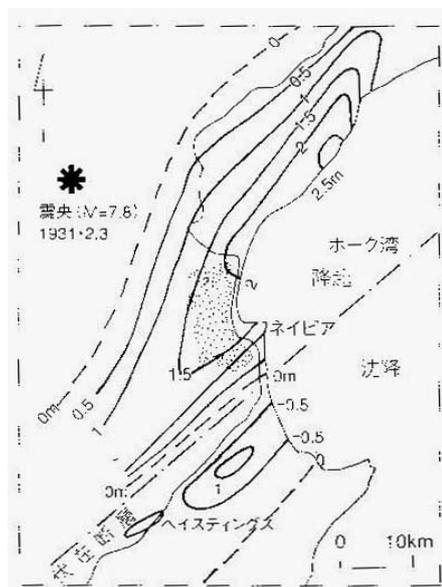
図 4 1931 年地震の起震断層と地震性地殻変動 (Hull, 1990 に加筆)

本地震は付加体斜面と前弧隆起帯とにはさまれた断層変位の著しい前弧盆内で発生した。ホーク湾 (Hawke Bay) の海底に伏在する北東走向で西傾斜の逆断層が活動した結果である。震源は深度約 30km、西側上がりの断層運動に伴って長さ約 90km、幅約 17km にわたる非対称なドーム状地震性地殻変動が認められる (図4)。断層の北西側は 2.5m 以下の隆起、南東側は 1m 以下の沈降が発生した [Hull(1990)]。このため、釣りやヨットのレクリエーション地であったアフリリラグーンは隆起し、海水が排水されて湖底が干陸化した。これは後に大規模な干拓事業が実施される。また、変形帯の南西端に位置するヘイスティングス南方では延長約 15km にわたって地表地震断層が現れた [Henderson(1933)]。

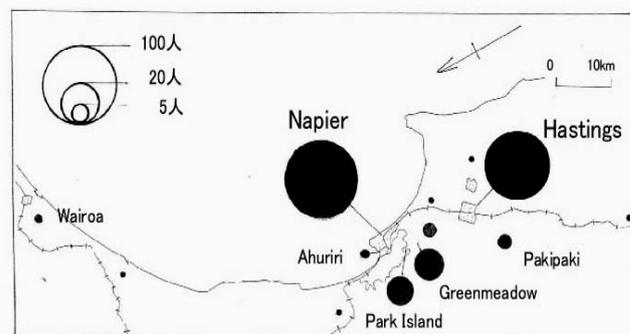
図 5 死者の発生分布 (Daily Telegraph, 1931 により作成)

地震による死者の発生状況を検討してみよう。ネーピア地区で 162 名 (死亡率 1.0%)、ヘイスティングス地区で 93 名 (同 0.85%)、他 3 名の計 258 名に達した。当時の人口約 3 万人に対して 0.9% の死亡率であり、阪神淡路大震災の約 0.2% よりはるかに高率である。負傷者はネーピアだけで 2500 人以上に達した。死者の発生分布を図5に示す。

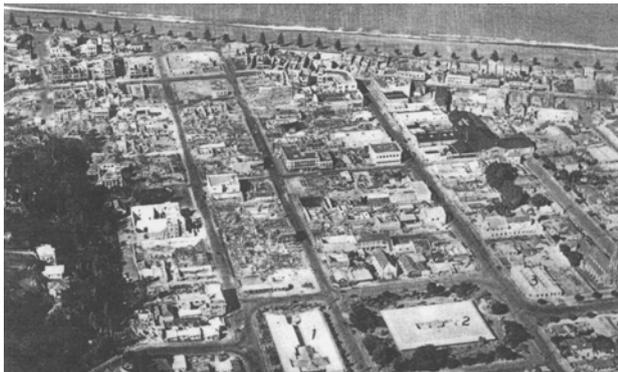
図6 瓦礫撤去後のネーピア中心市街地

（左が北、地震約1ヶ月後、海岸への道路は左から順に Tennyson, Emerson, Dickens の各 St, Ten Month After - New Zealand's Great Disaster による）

援活動を組織化するための市民と役人からなる市民コントロール委員会（NCCC：Napier Citizen's Controll Committie）が開かれ、警察署長 W. G. Wahlmann を長に選んで権限を掌握した。そして、医療、食料配給、給排水・衛生、埋葬、警備、避難、交通規制、取壊しの8小委員会が設立され、活動を開始した。地震直後の緊急対応は住民の自発的活動に依存するところが多い。ネーピアではインナーハーバーに停泊中の海軍艦ベロニカ号の乗組員たちが即時に組織的な活動をおこなった。彼らは白い制服姿で人命救助や消火活動をはじめ、食料や必需品の配布、避難所の設置などに活躍し、市民から大いに感謝された。同4日の午前8時半には食料、薬品、テント、毛布および医師15名、看護婦11名、270名の援助隊員を乗せた2隻の救援船がオークランドから到着した。市民、海兵、救援隊員は協力して道路の瓦礫撤去、建物の解体、上下水道やポンプ場などの復旧作業に取り組んだため、作業は順調に進んだ（図6）。

2 月 17 日に営業用建築物の再建は都市計画が完成するまで禁止された。しかし、住民への商業・サービス提供は必須であったため、3 月 16 日に政府資金 2 万ポンドによりクライブ広場(Clive Square)に 54 店舗からなるティンタウン(Tin Town, 図 6 の 2)が開業、住民の買い物、憩いと集合の場として利用された。8 月から新しい建築構造と建材による第 1 号の Market Reserve ビルの建設が開始され、再建のシンボルとなった。

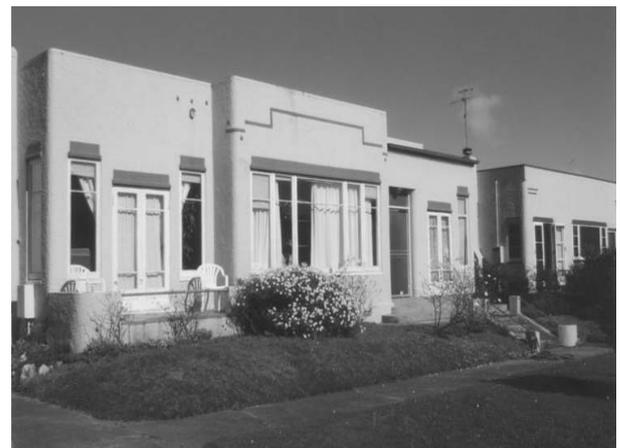
図 7 マレワ地区のアールデコ住宅
(2005 年 8 月撮影)

586 件の建築物がコンクリート 2 階建として許可され、強化コンクリート構造で梁や柱には鉄骨を入れる耐震・耐火構造が主流となる。その結果、1932 年 6 月までに 129 軒の商店が開業することになった。デザインには経費的に安価でモダンなアールデコ様式が多数のビルに採用され、装飾の多いビクトリア風やゴシック風は廃された。Emerson St およびその周辺には水平な屋根の線、長く続く窓列、直線の多用などで特徴づけられる 2 階建ての優美な建築物が立ち並んだ。また、周辺住宅地区にもアールデコ様式のユニークな新住宅が多数建設されたことも注目される(図 7)。
