# 善光寺地震による虫倉山周辺、特に臥雲院付近の地すべり災害

## —当時の絵図と古文書から土砂災害の状況を探る—

### Several large landslide disasters induced by the 1847 Zenkoji Earthquake Around Mt. Mushikura-Yama in Northern parts of Nagano Prefecture

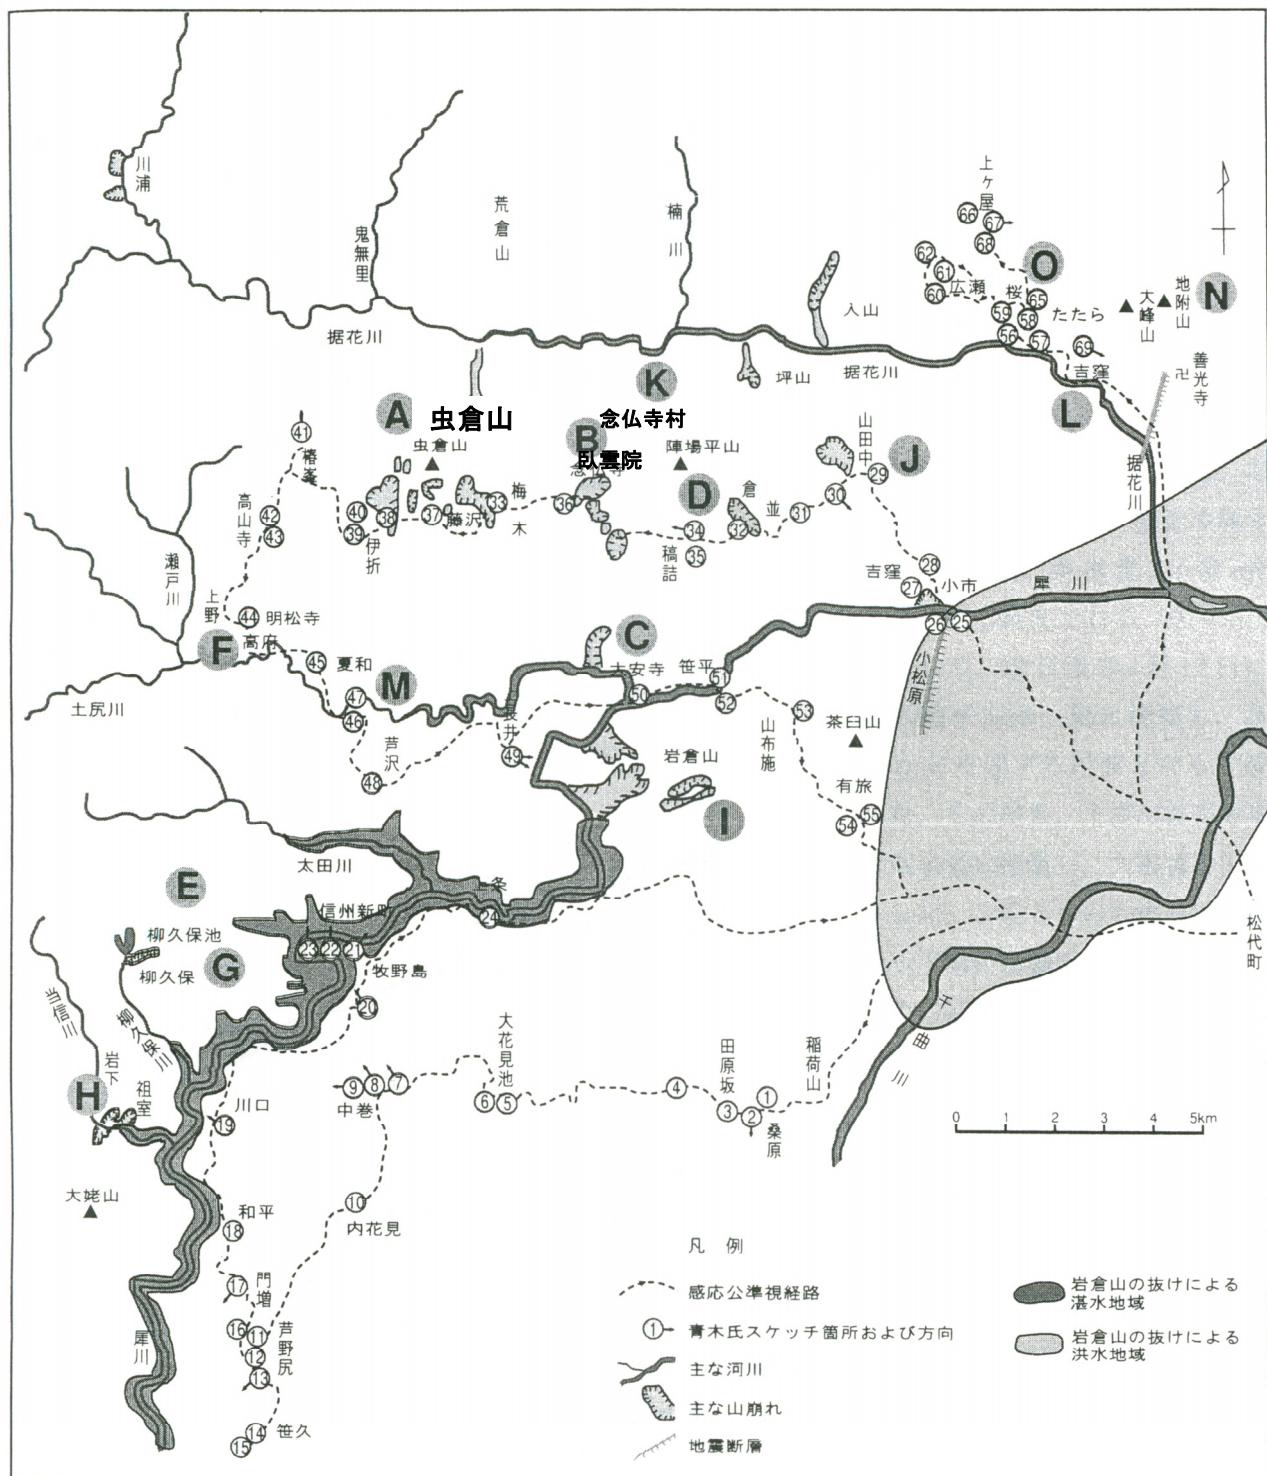
図1 善光寺地震による主な土砂災害地点と青木雪卿のスケッチ箇所図  
[善光寺地震災害研究グループ(1994), 中村・他(2000)を一部改変]

地震による主な土砂災害地点と真田幸貫公(感應公, 1791-1852)の巡視経路と随行した青木雪卿(1804-1901)のスケッチ箇所を示している。

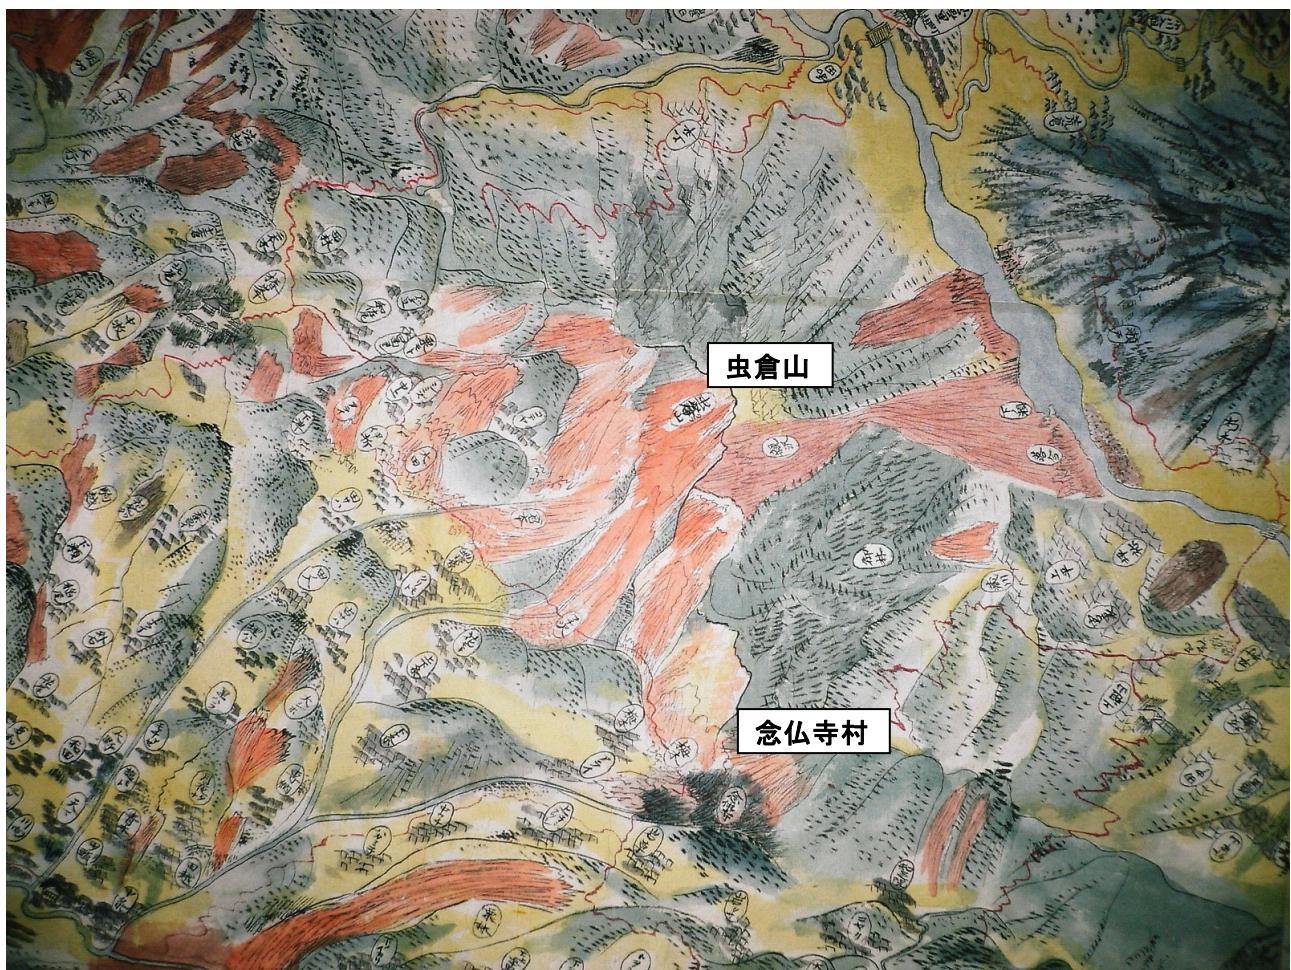
図2は、善光寺地震から数ヶ月後に描かれたとされている『信州地震大絵図』(真田宝物館蔵)の虫倉山付近の拡大図である。この絵図は縦1.9m、横4.2mの大絵図であるが、どのような経緯で何を目的に描かれたかは十分解説されていない。この絵図には、

図2 信州地震大絵図の虫倉山付近の拡大図(地名を追記), 真田宝物館蔵

図2には、虫倉山周辺の大規模な土砂移動が数多く描かれている。念佛寺村付近にも大規模な土砂移動が多く存在したことが分かるが、この絵図から1/2.5万地形図などに土砂移動の分布形態を正確に転記することは困難である。

松代藩の領域だけでなく、善光寺平を中心に北は飯山から南は松本までの広範な範囲の土砂災害の状況が克明に描かれている。鎌原桐山の『地震記事』によれば、「雇足輕大岡村の産新左衛門、此度変異の地図仰付られ仕立差出す、御参府の時御持せあり、新左衛門は樹芸方手付也。」と記されている。幸貫公は参勤交代で江戸へ上る時期を延期してもらい、被災処理が一段落した八月二十八日に松代を出発している[善光寺地震災害研究グループ(1994)]。本絵図を幸貫公が持参したとすれば、その前の3-4ヶ月で作成されたと考えられる。絵図の内容から判断して、一人の知見ではなく、当時松代藩に集められた情報を集成して作成したのであろう。

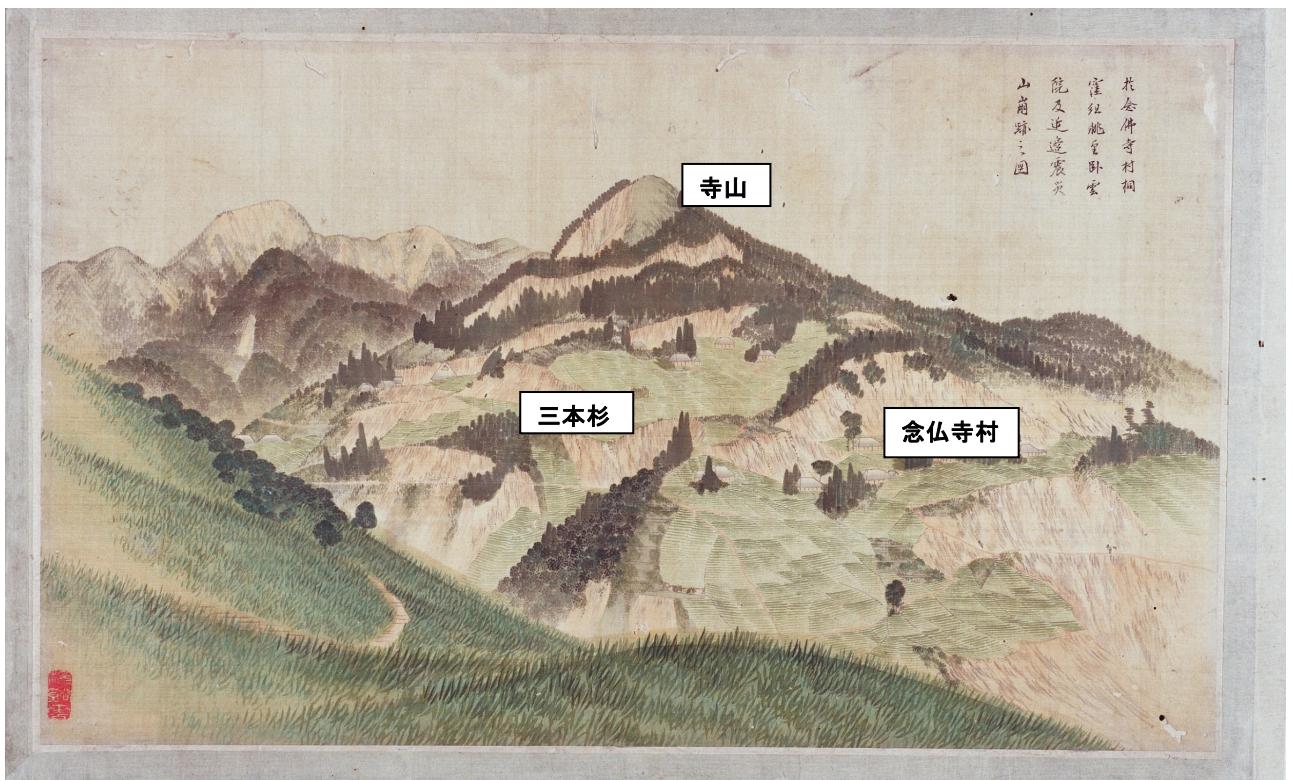
図3は、青木絵図-36(於念佛寺村桐窪組眺望臥雲院及近辺震災山崩跡之図)で、臥雲院を含む念佛寺村の斜面を対岸の桐窪から描いたものである。

図3 青木絵図-36(於念仏寺村桐窟組眺望臥雲院及近辺震災山崩跡之図), 真田宝物館蔵

臥雲院の戸谷顯光住職によれば、この寺は元々現在地より数百m高い位置にあったが、寺域全体が大きく地すべりを起こし、山門（総門）を除いて、倒壊・全焼した[眠月山臥雲院(1997)]。善光地震から3年後に描かれた青木絵図-36には、地すべりによる大きな滑落崖が数本認められ、斜めに倒れて現在も生えている三本杉を除いて、寺の建物は描かれていない。臥雲院の本殿と客殿は、5年後の嘉永五年（1852）に再建された。

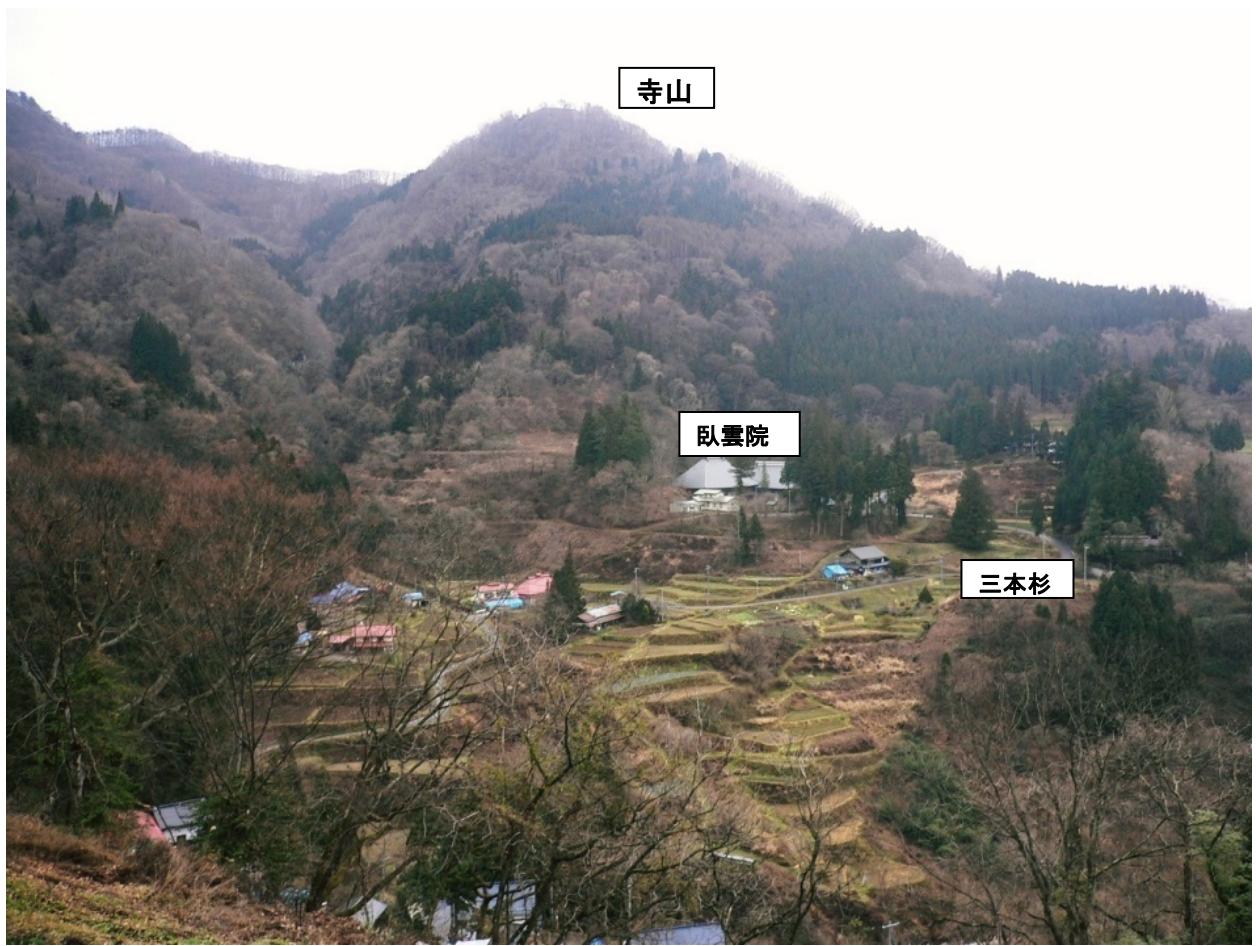
写真1 対岸から見た臥雲院(2006年12月撮影)

虫倉山は寺山の背後に隠れて見えない、絵図では臥雲院はまだ再建されていなかった。

写真1は、対岸からみた現在の臥雲院（雪卿の絵図より、少し左手から撮影）である。手代・鈴木藤太は、三月二十四日の夜、臥雲院に泊まり、庫裡の上の間で読書していたが、地震動に驚き庭へ出たところ、庫裡は潰れ、数百mも斜面下方に移動した。その後、は潰れ、数百mも斜面下方に移動した。その後、数箇所から出火して、臥雲院は全焼した。

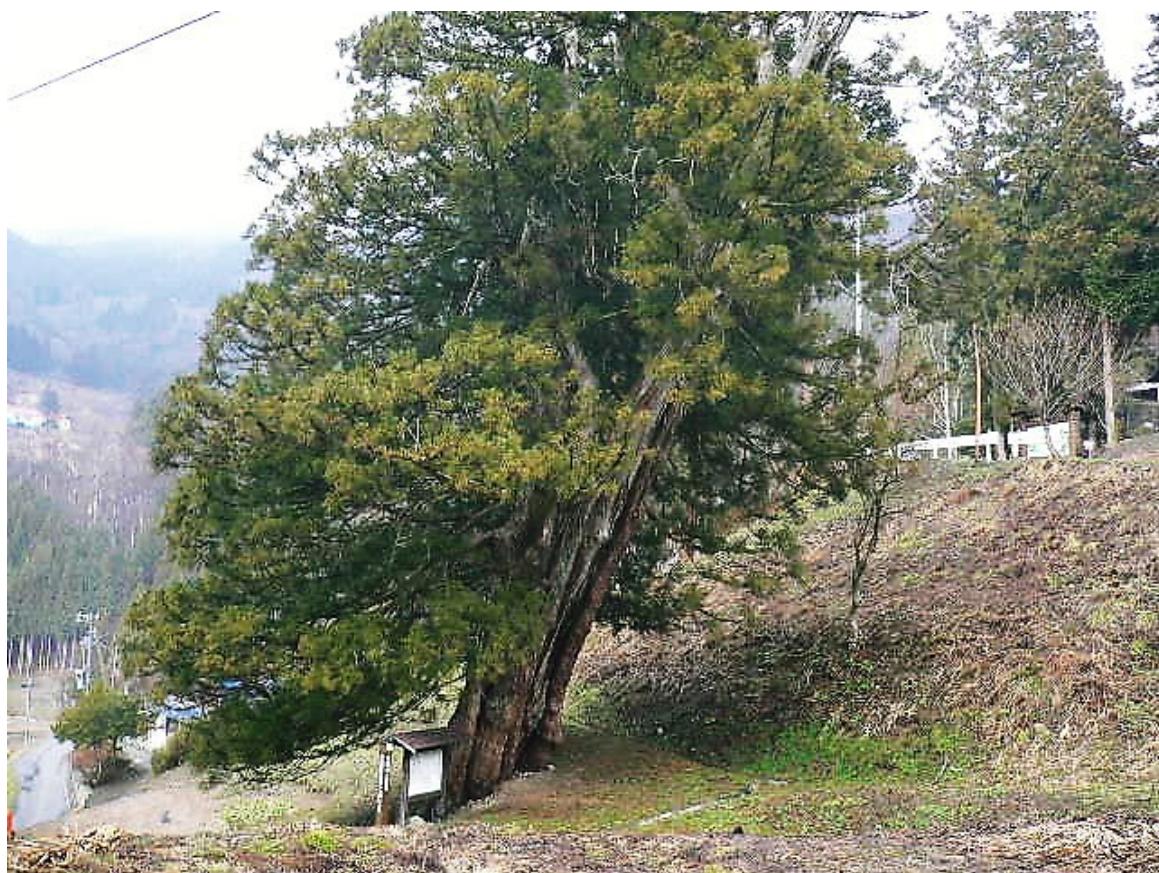
写真2 善光寺地震によって数百m移動し、傾いた三本杉(2006年12月撮影)

写真2は、善光寺地震によって数百m下方に移動し、傾いたまま成長している三本杉（2006年12月撮影）を示している。写真3は、善光寺地震によって元の本堂の位置から数百m移動し、傾いた三本杉と細長い凹地状の地形（地すべりによって抜けた跡であろう）を示している。

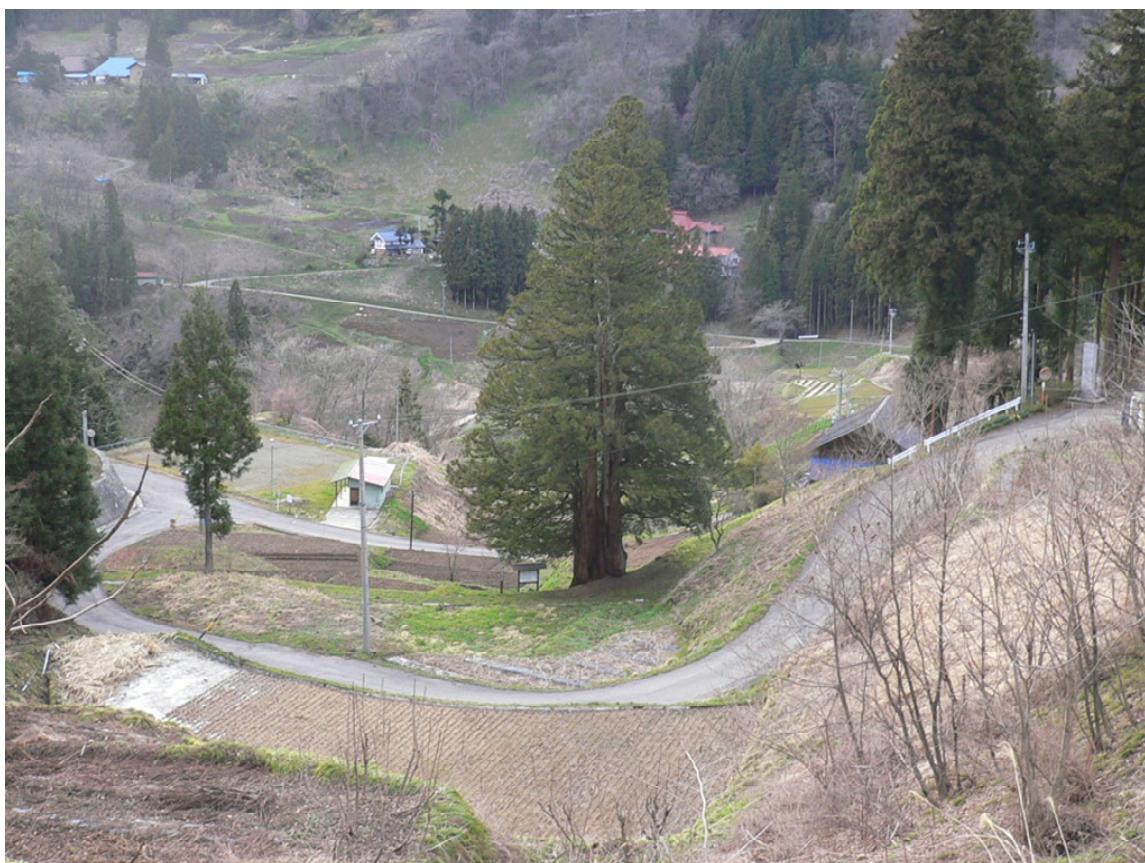
写真3 臥雲院が存在した台地から傾いた三本杉を望む(2006年12月撮影)

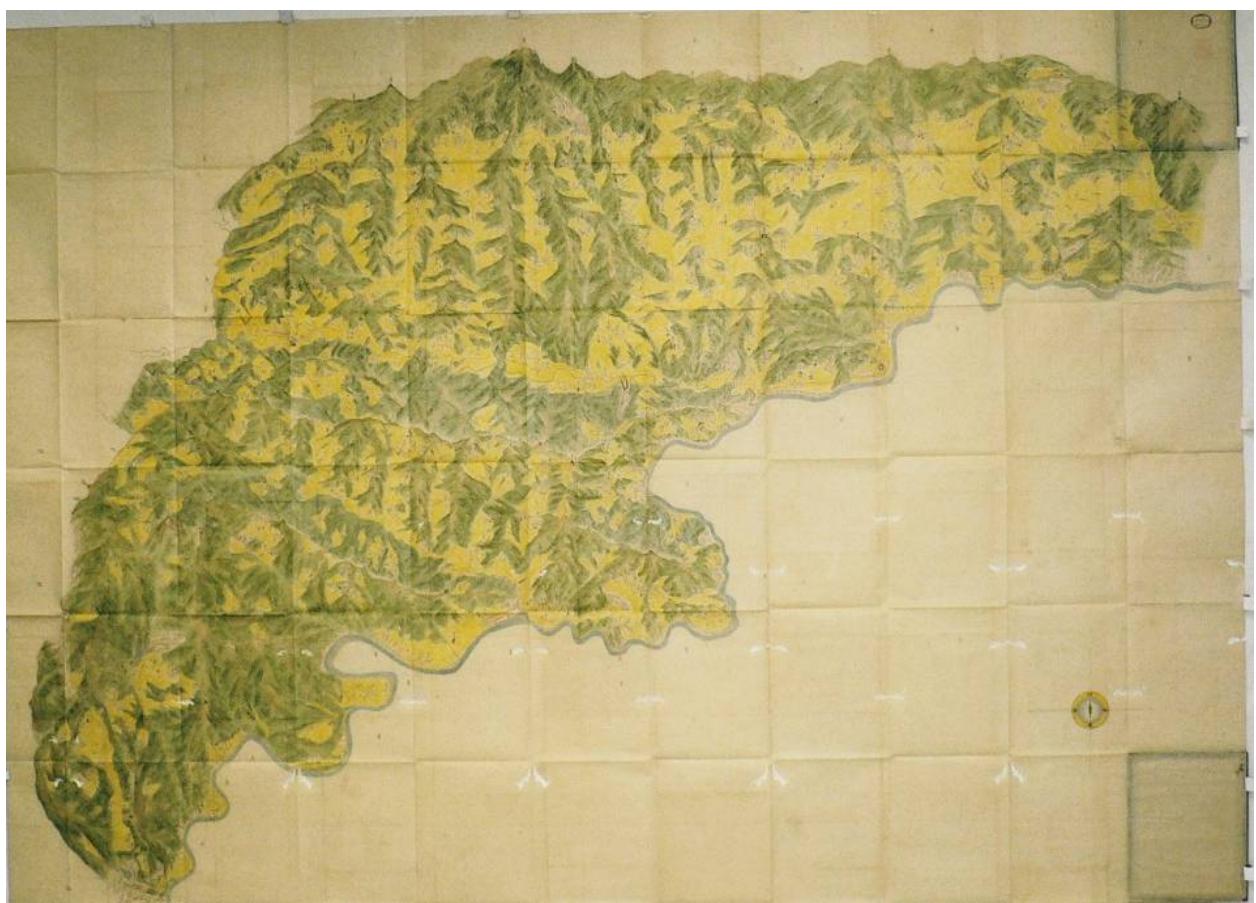
図3 松代封内測量図 第四図為(新町及犀川西北所村), 京都大学総合博物館蔵

松代藩では、善光寺地震から3年後の嘉永三年(1850)から安政二年(1855)にかけて、領内全域を測量・図化し、『松代封内測量図』と呼ばれる絵図を作成した。現在、その写しと思われる絵図が京都大学総合博物館と信濃教育博物館(全部で11枚)に保存されている(災害教訓の継承に関する専門調査会、2007)。図4は、松代封内測量図の第四図為(新町及犀川西北所村館蔵)で、図5は虫倉山付近の拡大図である。

そこで、10間を1分(縮尺1/6000程度)とする正確な地図を作成することが命ぜられた。測量者は東福寺昌保(泰作)、絵事は田中敬行(月耕)に従事させた。測量作業は一時中断もあったため、善光寺地震から8年後の安政二年(1855)に完成した。図には、山林・川・澤、村落、田園、舟梁、堤防、人家粗密、道路、神社・仏閣、名勝、古跡、墳墓などが詳細に描かれている。災害教訓の継承に関する専門調査会では、京都大学博物館と信濃教育会館でこれらの絵図を見せて頂くとともに、写真を撮影させて頂いた。等高線は描かれていないが、トラバーメasurement線が書き込まれており、測量技術の正確さに驚く。伊能忠敬の測量技術を会得している者が多かったのであろう。全部で11枚の大絵図で、寸法は最大で258×272cmもある。

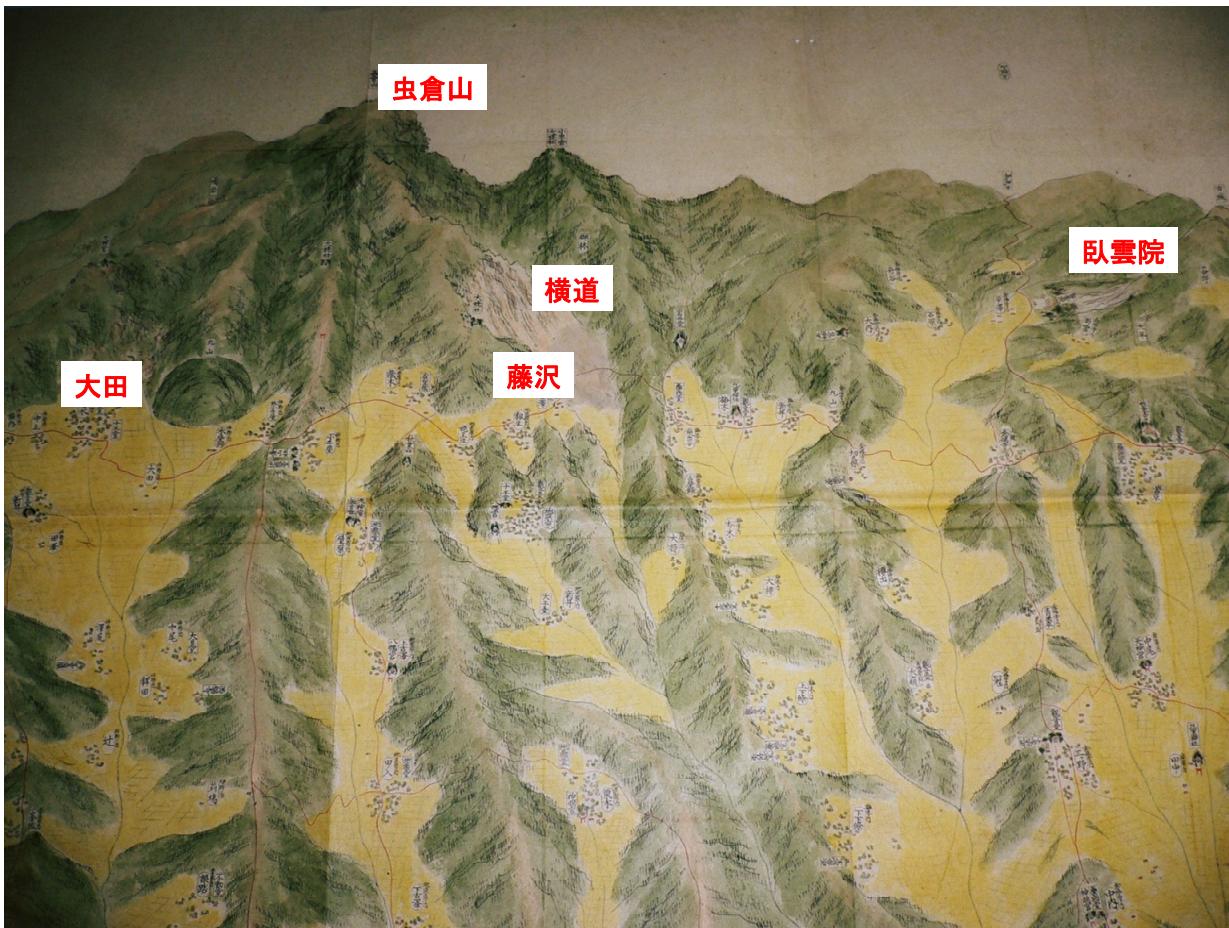
図4 松代封内測量図 第四図為の一部(虫倉山周辺の拡大図), 京都大学総合博物館蔵
