[講演要旨] 近江盆地の地震環境

小松原琢(産総研・地質情報)・関西地質調査業協会地盤情報データベース作成委員会(木村浩・東原純・中島戴雄・藤原重彦・矢野晴雄・村橋吉晴ほか)・三田村宗樹(大阪市立大学)

Earthquake Environments in the Ohmi Basin

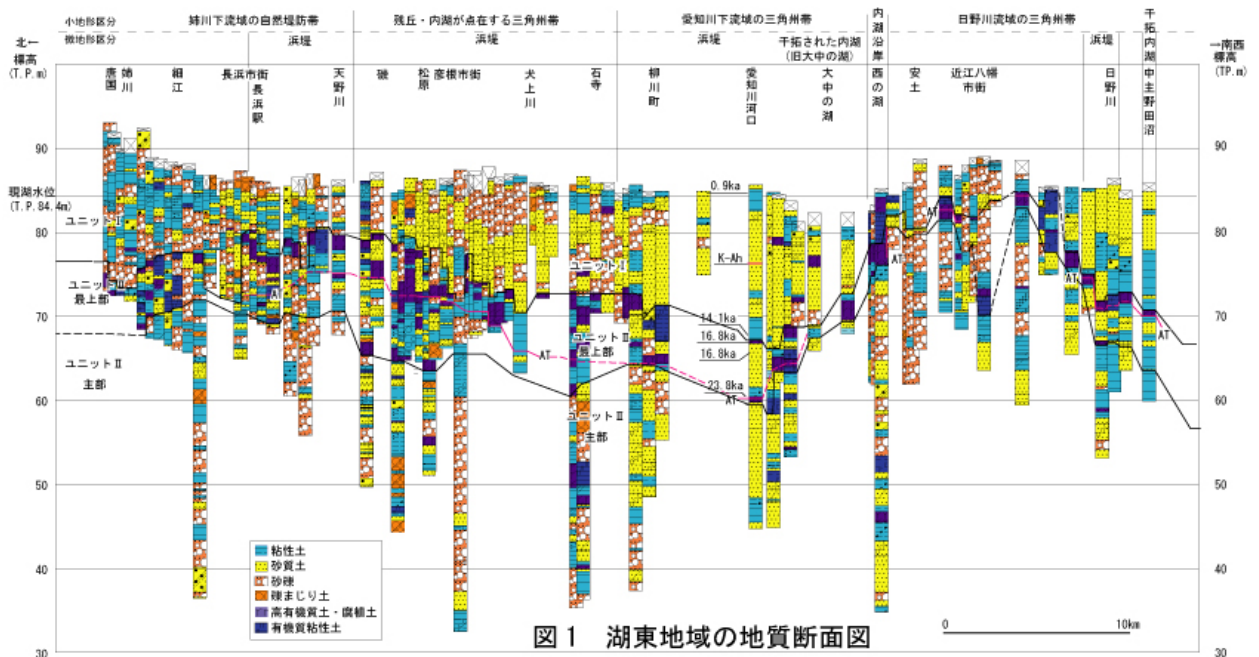
図 1 湖東地域の地質断面図

§2 近江盆地の地盤 演者らは近江盆地の地下地質を上位からユニット (ほぼ沖積層に対比される)とユニット (段丘堆積物)に区分した(図1)。ユニット の最上部には湖東地域を中心に最終氷期に形成された腐植土が広く分布している。臨海平野の沖積層の「中部泥層」のような厚く広く分布する軟弱地盤構成層は認められないが、野洲川河口三角州と雄琴三角州の一部には厚さ 10～20mの琵琶湖底に堆積した軟弱な「湖成粘土」が分布する。昭和期に干拓ないし埋め立てられた旧内湖の地下には場所によって 10m 以上の軟弱な腐植土が分布する。それらを除く盆地の広い範囲には連続性の悪い砂泥互層や砂礫層などが分布し、地域による地盤構成の違いが大きい(図2)。

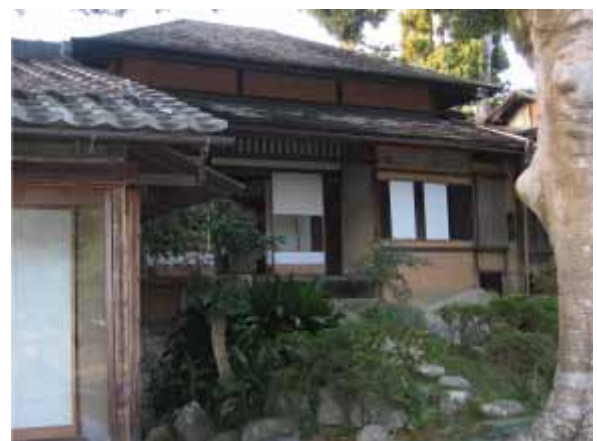
右: 図 3 現存する彦根城の「地震の間」

町)は江戸時代初期に湿地を造成した地区に位置する。彦根藩は地震時に藩の主だった人が一時居住できる「地震の間」という耐震性の高い建物を造っていた(加藤, 1997: 図 3)。これは彦根城下町が他の地域と比較して地震被害を受けやすい土地であったことと関係するのではないだろうか。
