過去の南海地震による高知市の堤防被害

徳島大学大学院 ソシオテクノサイエンス研究部* 三神 厚

Damage to Levees in Kochi City due to Past Nankai Earthquakes

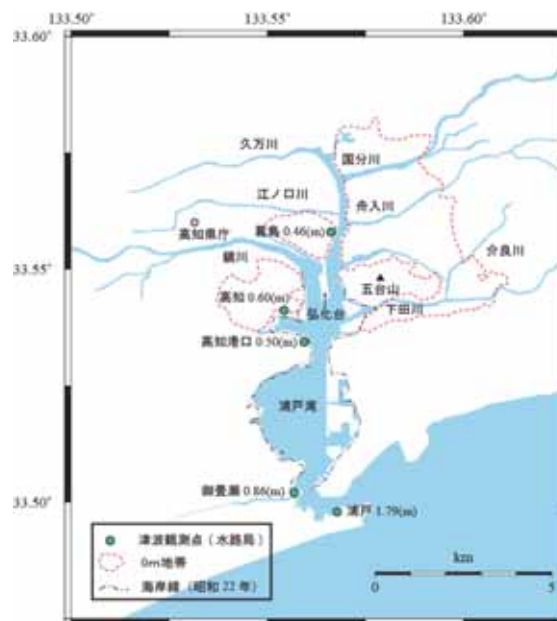
図 1 高知市とその周辺

2012 年 8 月 29 日に内閣府(2012)より公表された「南海トラフの巨大地震による津波高・浸水域等(第二次報告)及び被害想定(第一次報告)について」によれば、高知市では最大 16 m の津波に襲われ、また浸水面積は 3,380(ha)と広域にわたることが想定されている。図 1 には太平洋から浦戸湾、高知市中心部に至るエリアを示す。高知市中心部にはほぼ全域にわたって海拔 0m 地帯が広がっており、このことが浸水面積を大きくする要因になっている。加えて、高知市は地震性の沈降平野であり、南海地震の度に沈降を繰り返してきた。1946 年の昭和南海地震は、地震の規模はマグニチュード 8.0 と推定されており(宇佐美, 2003)、一連の南海地震の中では小さかったと考えられているが、120cm もの地盤沈降があったと報告されている(沢村, 1951)。

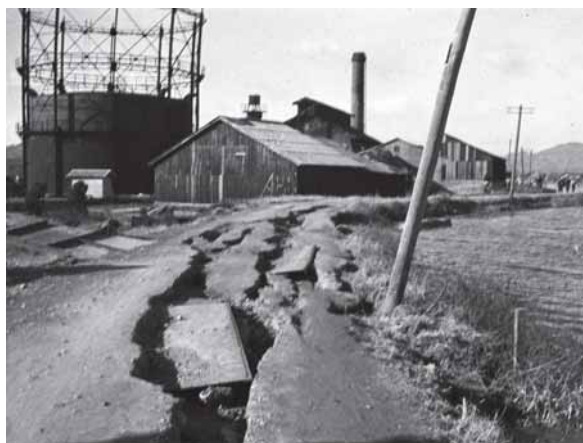
図 4 江ノ口川沿いの堤防被害 (高知大学理学部附属地震観測所提供)

図3で江ノ口川に沿った③～⑧の区間については、被害が断続的に発生しているものと推察はされたが、明確な根拠はなかった。図4に示す沢村氏撮影の写真は、江ノ口川に沿った堤防被害を示しているが、我々の調査で空白地帯であったところを補完するものとして大変有益な情報である。堤防の背後にガスタンクが写っているが、これが四国ガスであり、現在もその場所にあるので、場所の特定が可能となった。また、堤防天端に対し、江ノ口川の水面が非常に高いことがわかり、大変興味深い。

45. 地盤沈下で道路の亀裂.
高知市下知. ガス会社付近. 右は江ノ口川 (22.6.1)

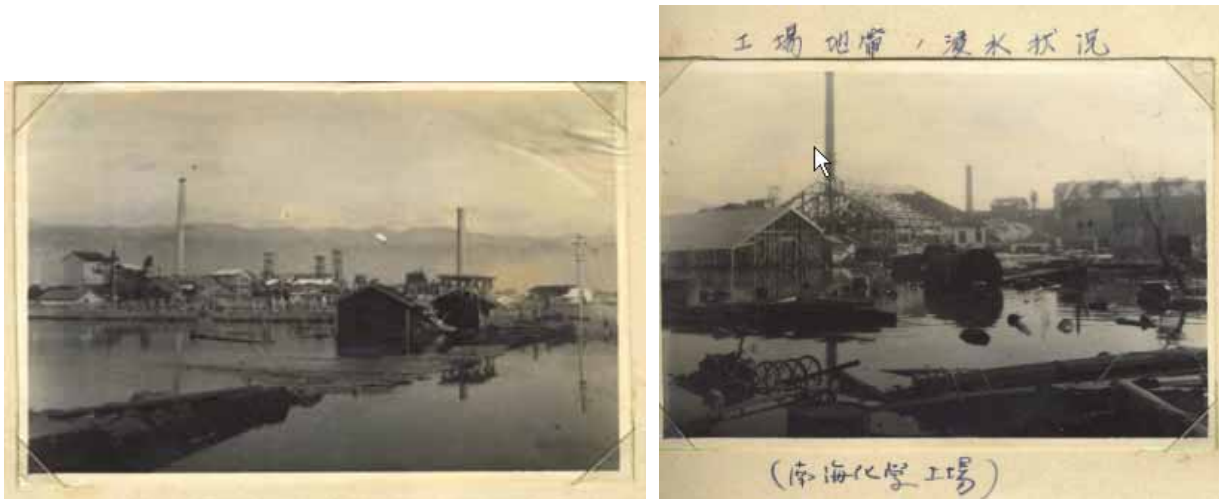
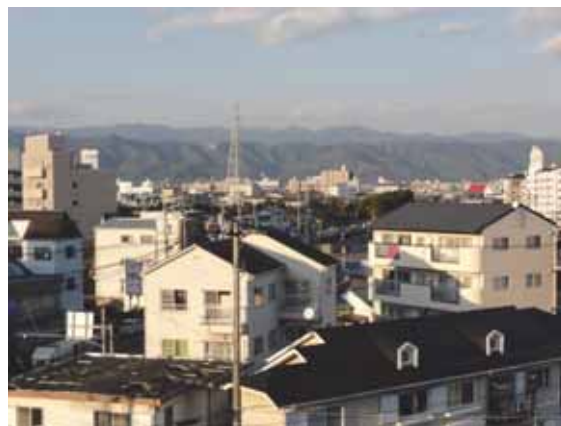
図7 船留場堤防の決壊 上2つは当時の写真（高知市所蔵），下は著者撮影
Fig.7 Damage to levee in Funadomeba.

⑭について、「地震に伴う高潮のため高知市萩町土佐電化工場より棧橋にかけて堤防約八十米決潰し・・・」なる『南海大震災誌(高知県, 1949)』の記述(著者注: 土佐電化工場とは、現在の東洋電化工業のこと)があり、おおよその場所はわかっていた。しかし、このあたりは中層の建物や工場が多く立ち並び、高知市提供の写真(図7上)に写っている南海化学工場の背後の山の稜線が確認できない状態であったため、場所の特定ができなかった。そこで、現地調査に先立ち、Google Earthのストリートビューを活用するなどして、被害箇所の特定を試みていった。その結果、類似した山の稜線を確認することができたため、現地へ赴き、高知港の合同庁舎の屋上に上る許可を頂き、図7下の写真を撮影した。図7の上左の当時の

写真と、図7下の著者撮影の写真では山の稜線が一致しており、⑭の船留場堤防の決壊の位置を特定するに至った。
