1935 年台湾新竹-台中地震の台中州における地震記念碑について

The Memorial Towers in Taichung Prefecture of the 1935 Hsinchu-Taichung Earthquake

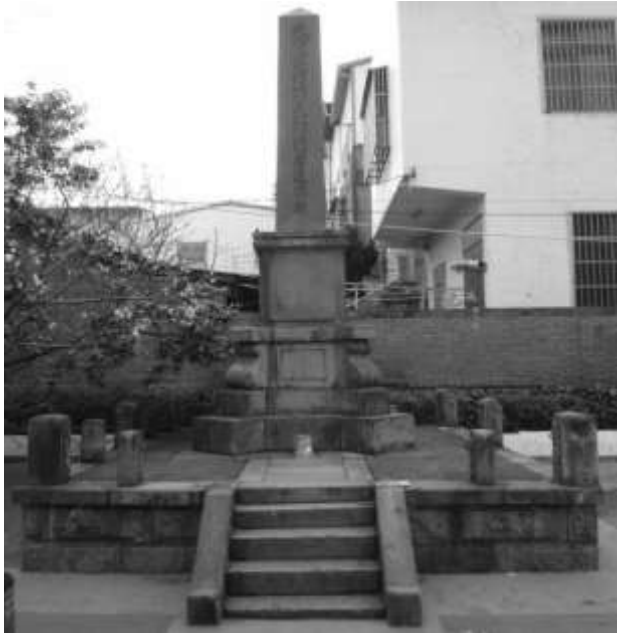
地震記念碑は、地震発生から1年後の1936年4月に后里国民中学校内に設置された。1961年の中学校校舍移転の際に記念碑は后里区役所北側の広場(鎮安宮南側)に移設された[陳義貞(2007)](図2)。

図 2. 内埔庄の地震記念碑
Fig.2 Memorial tower in Naiho-sho.
(2013 年 4 月筆者撮影)

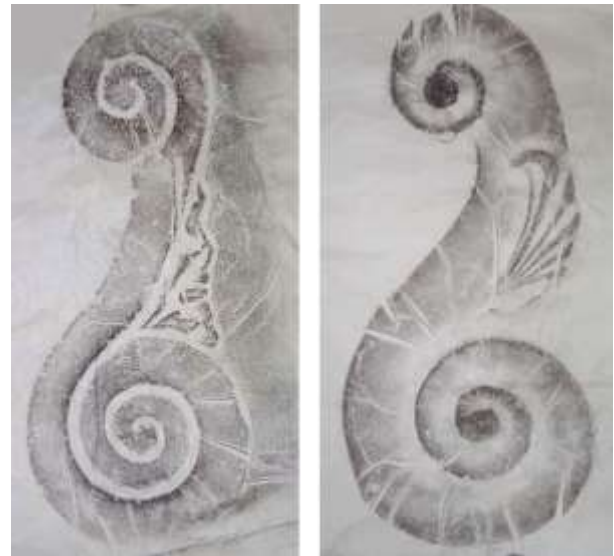
加えた構造である。基壇の幅は 405cm，高さが 46.5cm である。石碑の下段部の高さが 109.5cm，中段部が 99cm，上段部が約 215cm である(図 3)。上段部の石碑の幅は 4 面とも 54cm でほぼ正方形である。また下段部 4 か所(基壇の四隅の対角線上)に渦巻き状の彫刻が施されている(図 4a)。

図 4. 内埔庄と清水街の地震記念碑で見られた渦巻き状の彫刻(拓本)

記念碑の素材は玄武岩で、碑の製作者と思われる名がB面上段に「清水街許泉義刻」と刻まれている。記念碑は、上段、中段、下段の3段に基壇を加えた構造である。基壇の幅は410cm、高さが75.5cmである。石碑の下段部の高さが119cm、中段部が100cm、上段部が約258cmである(図12)。上段部の石碑の幅は4面とも62cmでほぼ正方形である。また内埔庄の記念碑と同様に下段部4か所(基壇の四隅の対角線上)に渦巻き状の彫刻が施されている(図4b)。

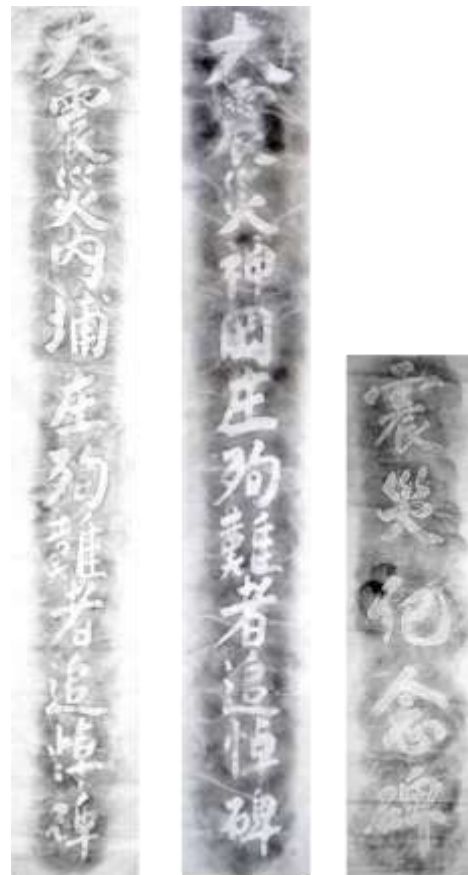
図 5. 台中州における地震記念碑の正面碑文(拓本)
Fig.5 Front epitaph of the memorial tower in Taichung Prefecture (Rubbed copy).

「大震災内埔庄殉難者追悼碑」(図 5a).

「大震災神岡庄殉難者追悼碑」(図5b)

「震災記念碑」(図5c)

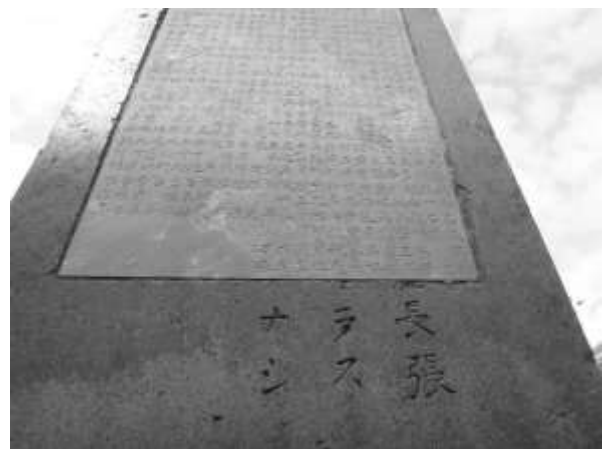
正面碑文には、改竄の形跡が見られないが、B、C、D 面において改竄の跡が見られる。改竄は、記念碑の表面を長方形型に薄く削り取り、その上に改竄した文字を新たに刻んだ部分(C 面上段)(図 6)と、その削り取った部分に文字を刻んだ薄い石板を張り付けた部分(B 面、C 面下段、D 面)が見られる。しかしながら、この改竄による原文の消去は完全ではなく、C 面では、日本語と思われる元の碑文が一部残されているのが見られる(図 7)。この残された部分から「長張」「ラス」「ナシ」という文字が読み取れる。

図 7. 改竄後に残された碑文(内埔庄)
Fig.7 The original epitaph which was left (Naiho-sho).

まず、内埔庄の記念碑では、碑文部分を削り取り、そこに新たな碑文を記す方法であったため、現在は碑から元の碑文全体を確認することはできない。役場にも原文の資料が残っていないことから、現段階では碑文の解析は難しい。また碑の一部に元の碑文が残された箇所があり、元の碑文の言語が日本語であることが分かった。これは碑文の端の部分であることから、意図的に残したのではなく、単に施行の際に削り残

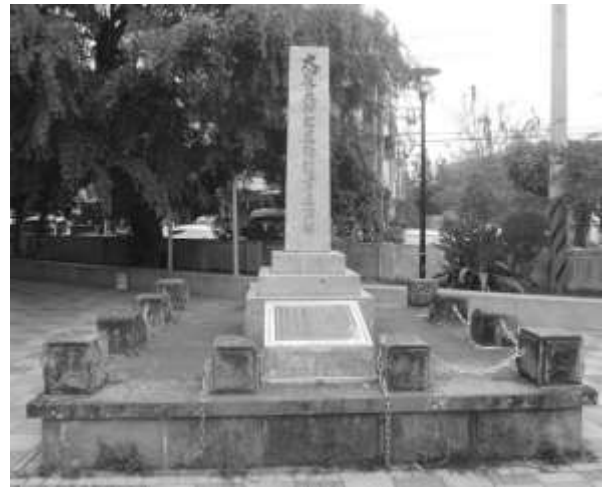
図8. 神岡庄の地震記念碑

地震記念碑は、内埔庄と同様に地震発生から1年後の1936年4月に神岡庄衛生所横の広場に設置された(図8). 現在もここに置かれているが、1998年に整備・修復され、広場の入り口には鳥居型のモニュメントが造られた(図9). また記念碑前にはその修復を記念した小さな碑が設置されている.

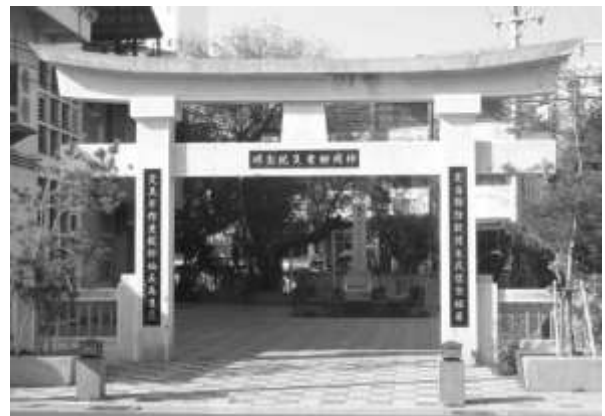
図9. 神岡庄の地震記念碑前に設置された鳥居

次に神岡庄の記念碑では、元の碑文が漢文であることから大幅な改竄は行われなかったが、日本統治を示す元号や台中州知事名の文字が読めないように施されていた。しかし、1998 年に神岡郷長の意向により記念碑と周辺環境の整備が行われ、改竄されていた文字が修復された。またその際に、記念碑が設置してある広場の入り口に鳥居のようなモニュメントも新たに設置された。

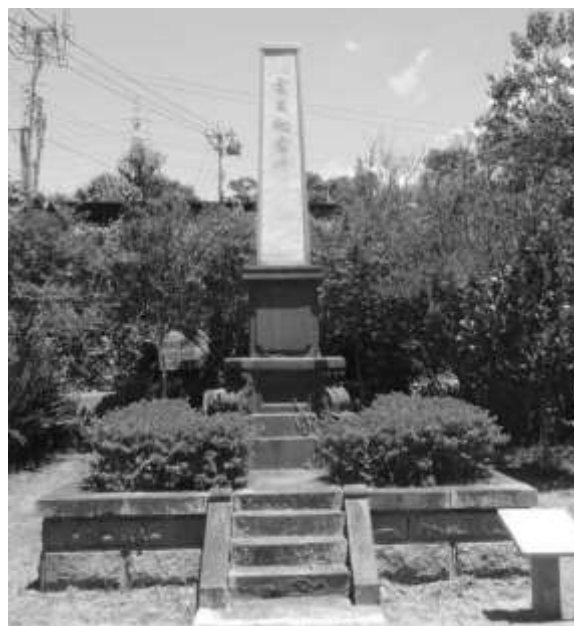
図11. 清水街の地震記念碑

地震記念碑は、旧清水神社(現在の鰲峰山公園)の参道脇に設置されている(図11)。設置時期は、他の地域と同様に地震発生から1年後の1936年であると公的なホームページでは紹介されているが、記念碑には記されていない。

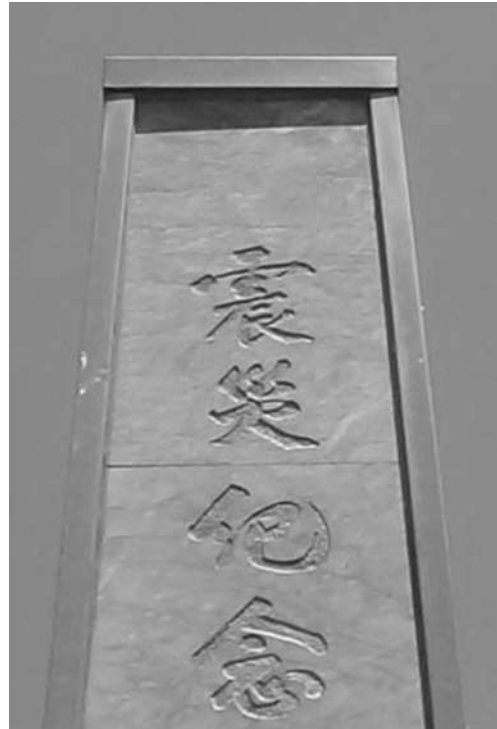
清水における碑文の改竄は2回に分けられる。一回目として1961年に撮影された記念碑の写真から、まず記念碑の正面碑文がはっきり見えないように文字を埋めるなどの改竄が施行されているのが分かった。そして二回目では、元の石碑(記念碑上段部)が全く見えないように、新たな石板で覆い隠した状態となっている(図13)。この石板に刻まれた年代より、二回目の改竄は1976年に行われたと考えられる。

図13. 石板で覆われた清水街の地震記念碑

最後に清水街の記念碑では、改竄は 1976 年以前の碑文の消去と 1976 年に行われた碑全体の覆い隠しの計 2 回行われていた。碑文の消去は、戦後、中国国民党軍が台湾を支配した際に日本統治を示すものを無くすために行われたと思われる。これは、内埔や神岡と同様の処置であると考えられる。しかしながら、その後、清水の記念碑において碑全体を覆い隠す工事が行われたのは、この碑が内埔や神岡の碑とは異なった性質を持っていたからであろう。内埔と神岡の碑は、震災追悼碑であるのに対し、清水の碑が皇恩無窮という皇民化運動の象徴であったことが改竄方法の違いに影響を与えたと思われる。そしてこの 2 回目の改竄によって、碑が持つ意義が変えられ、清水の碑は内埔や神岡と同じ震災追悼碑となったのである。また、中段の震災犠牲者名は、碑の設置目的から考えると無かったものと思われる。恐らく、追悼碑に変える目的があったため改竄時に追加されたものであろう。
