口絵 2. 盆野 図 12(本文 p.99)

図 12 安政東海地震による鳥羽城石垣被害箇所  
 ((図 10)『鳥羽表々廻候石垣崩所繪図』よりトレース図作成)  
 ※付箋剥落箇所 1ヶ所については(図 9)より補足した。

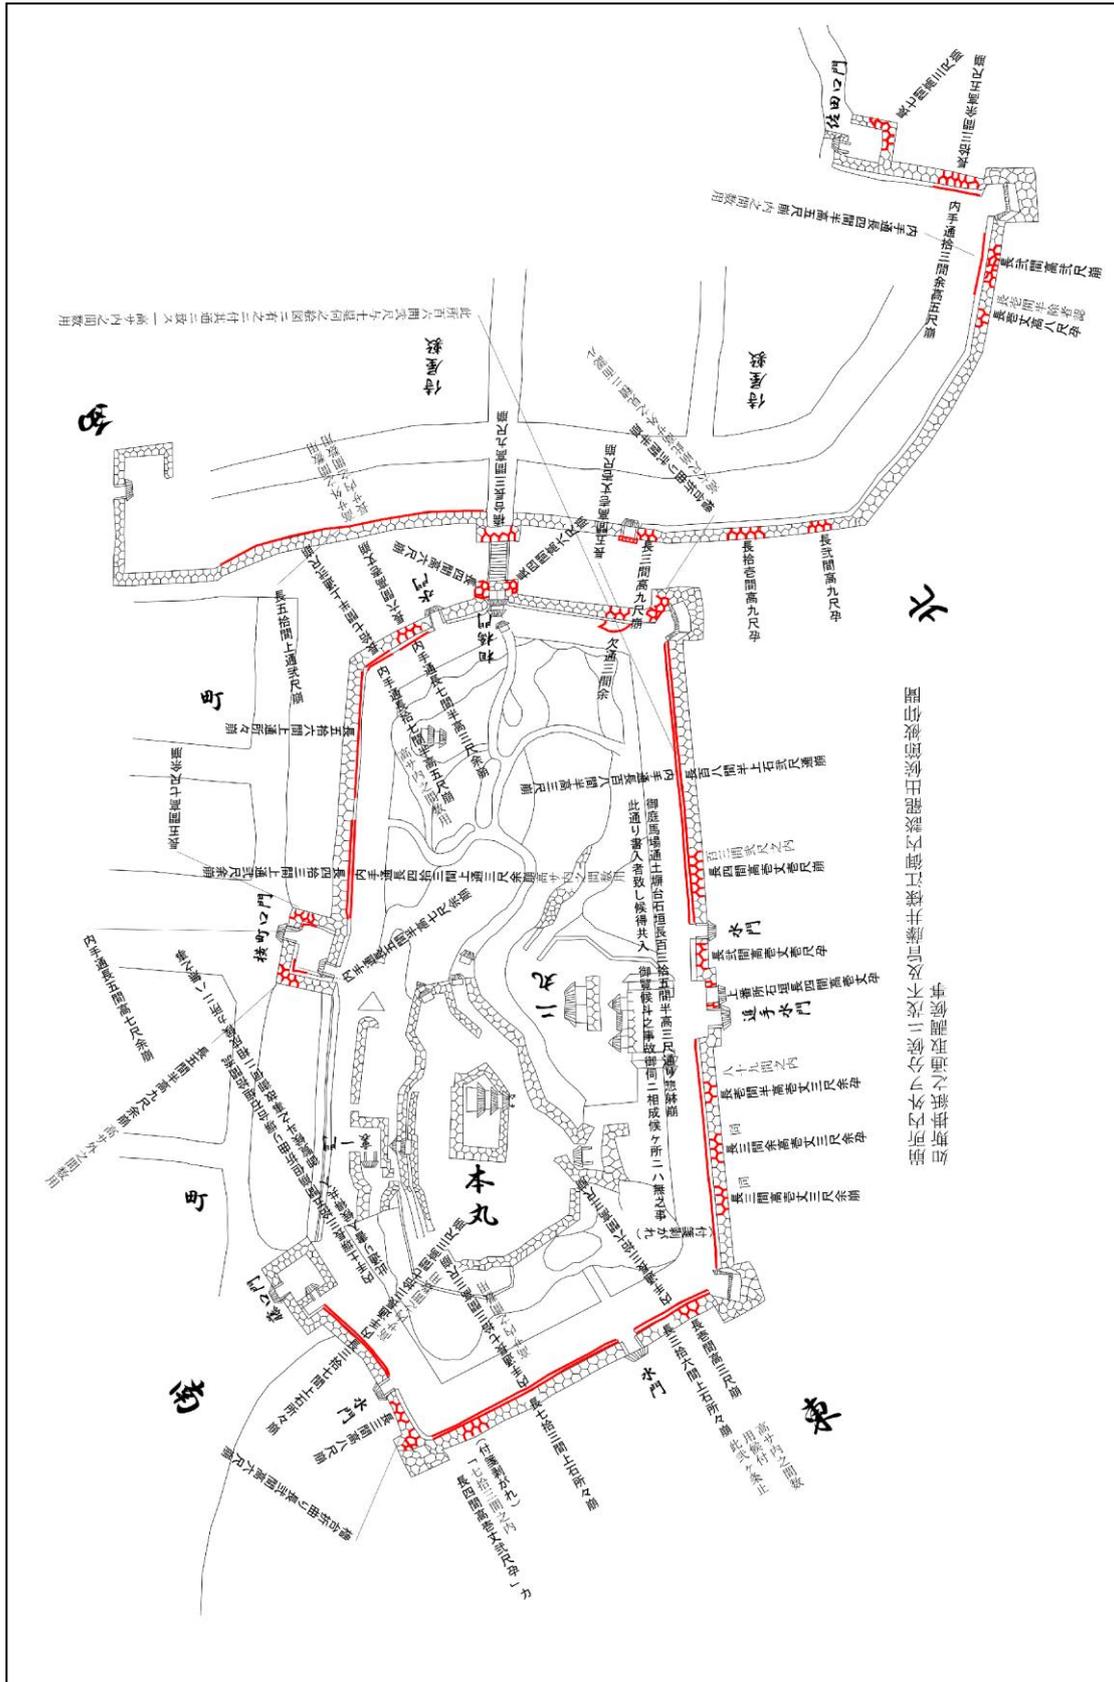
Fig 12 illustrated map of the location of damaged stone wall by Ansei Earthquakes at Toba Castle
