[資料] 1894年庄内地震の西郷村役場事務綴に記された被害について

秋田大学 地方創生センター* 水田 敏彦

Damage due to the 1894 Shonai Earthquake Denoted in Archived Documents in the Former Nishigo Village

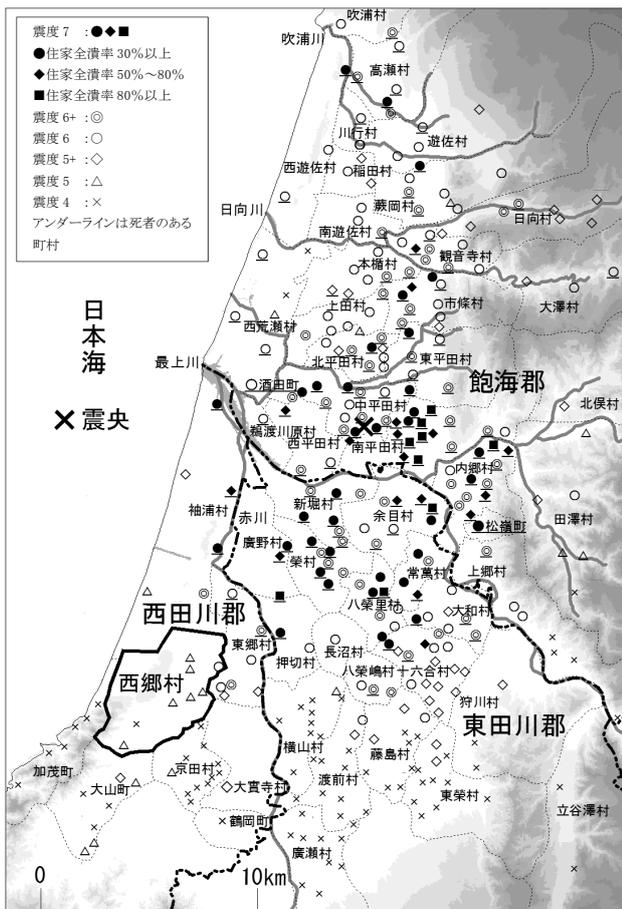
図 1 1894 年庄内地震の被害分布と西郷村

図 1 に[水田・鏡味(2013b)]で求めた被害から作成した震度分布図を示す. 図には『日本被害地震総覧』[宇佐美ほか(2013)]による震央と主な河川の流路も示した. 震度 7 については, 全潰率 30%~50%を●, 全潰率 50%~80%を◆, 全潰率 80%以上を■に分けて示している. 被害は地盤の軟弱な最上川下流部兩岸の低平地に集中し, 壊滅的な被害を受けた集落も多かった. 死者はアンダーラインをつけた町村で発生しており, 全潰率が大きくなるほど人的被害発生の割合が高くなっている.

西郷村については, 図 1 に村界を実線, その他の町村界を破線で示している. 西郷村は被害が比較的少ない庄内平野の南西部に位置し, 「山形県西田川郡震災被害調査表」[大森(1895)]によれば, 人的被害はなく全潰 1, 半潰 10, 破壊 68 等となっている.

Fig. 1. Damage distribution of the 1894 Shonai earthquake and the location of Former Nishigo village.

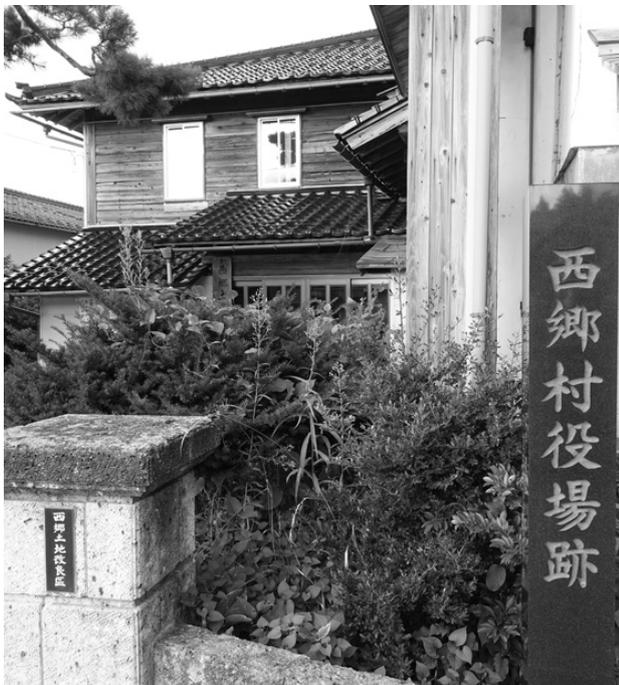
図3 西郷土地改良区の写真
(2017.9.13 水田撮影)

経過しており、確認できなかった。図3は西郷土地改良区の玄関の写真である。門前に西郷村役場跡の記念碑があり、1955年(昭和30年)に大山町に合併するまで、西郷村役場であったことがわかる。建物は木造二階建てで相当古いが、修復され一階部分を土地改良区の事務所として、二階部分は物置として活用されている。聞き取りによると、この建物は1883年(明治16年)に下川小学校として建設され、町村制施行の1889年(明治22年)に西郷村の役場となったものである。

Fig. 3. Photo of the Former Nishigo village office
(photo by T. Mizuta).

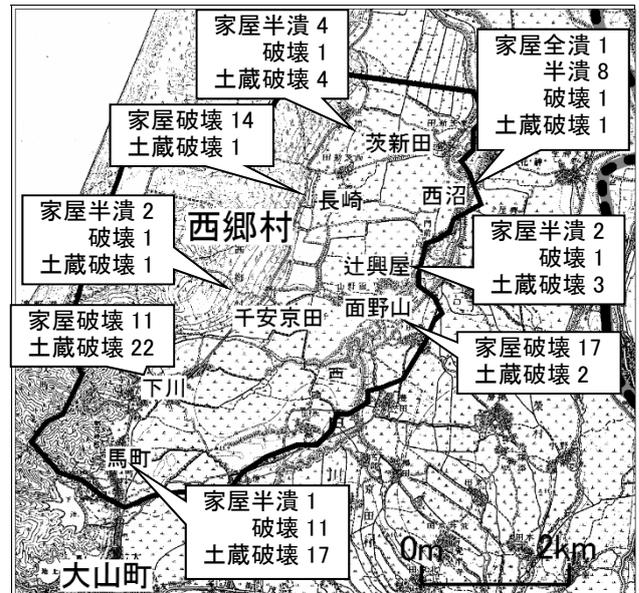
図 6 家屋と土蔵の被害

Fig. 6. Number of damaged buildings.

大字ごとに被害を眺めてみる。表 3 に示した字ごとの建物被害件数を図 6 に示す。また、図 7 は個別建物と鳥居・夜燈の被害分布である。建築物等構造物の被害を●、鳥居・夜燈の被害を▲で示す。なお、図中の数字は、表 2 の番号に対応する。筆者らは 2017 年 9 月に現地に赴き、各大字をまわり、事務綴り記載の個別の建物を探った。寺社は現存しているが、ほとんどの建物は改築されている。夜燈の一部には安政などの年号が刻まれており、地震の時に存在し、被害を受けたものと思われるものもあった(図 8)。

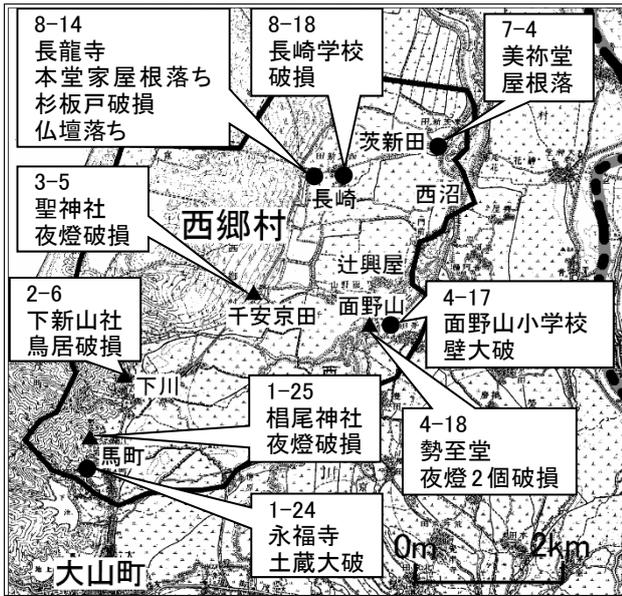
図7 個別建物とその他の被害

Fig. 7. Outlook of damage for each settlement.

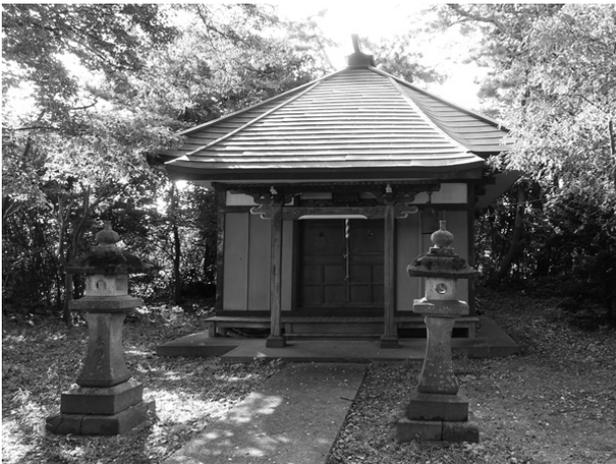
図8 勢至堂の写真
(2017.9.13 水田撮影)

Fig. 8. Photo view of the Former Seishido hall
(photo by T. Mizuta).

3)地震発生より123年が経過しており、大半の建物は建て替えられているが、寺社は継承されており、地震当時の夜燈の一部は残されている。
