[資料]1921年龍ヶ崎地震と1923年関東地震による玉川上水の被害とその対応

東京大学地震研究所* 中村 亮一

A Study on the water outage caused by the Tamagawa-Josui damages at the 1921 Ryugasaki earthquake and the 1923 Kanto earthquake and their restorations.

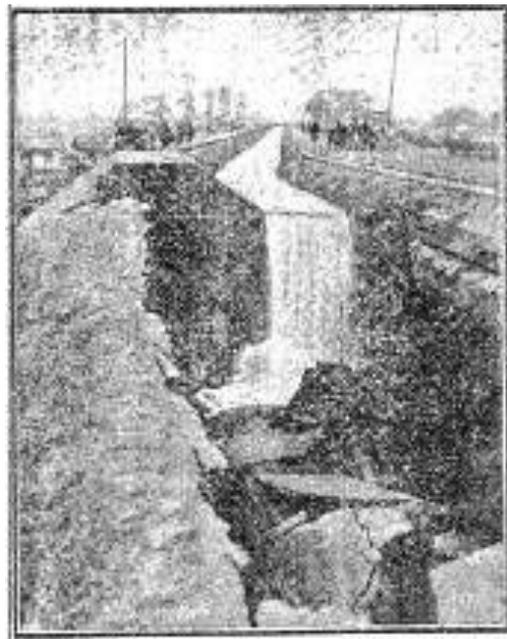
図 2 1921 年龍ヶ崎付近の地震による新水路の被害の様子(場所: 第一ずい道付近)
東京朝日新聞(大正 10 年 12 月 10 日)

Fig. 2 The waterway damages of the new channel by the 1921 Ryugasaki earthquake.

東京都水道局(1966)によると、1921年12月8日午前5時頃、新水路の一箇所で決壊した。これは地震と同時ではなく、地震発生から7時間半ほど後の事になる。場所は第一ずい道(本村ずい道)の下流側24間5分のところとされている。図2の写真は、東京朝日新聞(1921.12.10)によるものである。新水路が崩れて水が滝のように流れ落ちているのがよくわかる。既に述べたように新水路は第一ずい道付近で折れ曲がっている。写真の崩れた箇所の上流側で水路の方向が変わっている部分が、それに対応する。同新聞によると、「大堤防が突如一大音響と共に約二十間百二十坪ばかり陥落決壊し、堤防上満々と流れていた水は土砂を流して水勢物凄く下方に当たる二十一番地の新築住宅数戸に津嘯とばかり逆流して、忽ち附近一帯を泥海と化し日本養蚕会社の如きは床上二尺余の浸水・・・」とある。流れ落ちた水の量は多く、周囲に溜まり被害を与えている。

崩れた原因について、東京都水道局(1966)は、決壊の原因はもちろん地震であるが、次のことも直接間接に影響したものと思われるとしている。

- 暗渠に亀裂が生じており、常に漏水があったこと。
 - 地震による暗渠と築堤との動きに差異があつてスリップを生じたこと。
 - 水路の曲線箇所に当たっていたため地震動は両方角に差異があつたこと。
 - 築堤の高さが水路中最高位(33尺)にあつたこと。
- また、上記新聞記事にも、漏水について「この水路の下をとおるずい道では、地震の前から水漏れが甚だしく、小学生が通るたびに頭がびしょびしょになるほど

であった」などの記載がある。以前から漏水があり、地盤が緩んでいたため、小さな揺れでも崩れやすい状態になっていたと考えられる。この隧道は新水路の南北で通行できるように造られたものである。図3に示すように、3つの隧道のほかに第一号橋から第十六号橋まで16の橋が架けられた。橋の番号は、現在でも、たとえば六号通商店街など名残をとどめている。

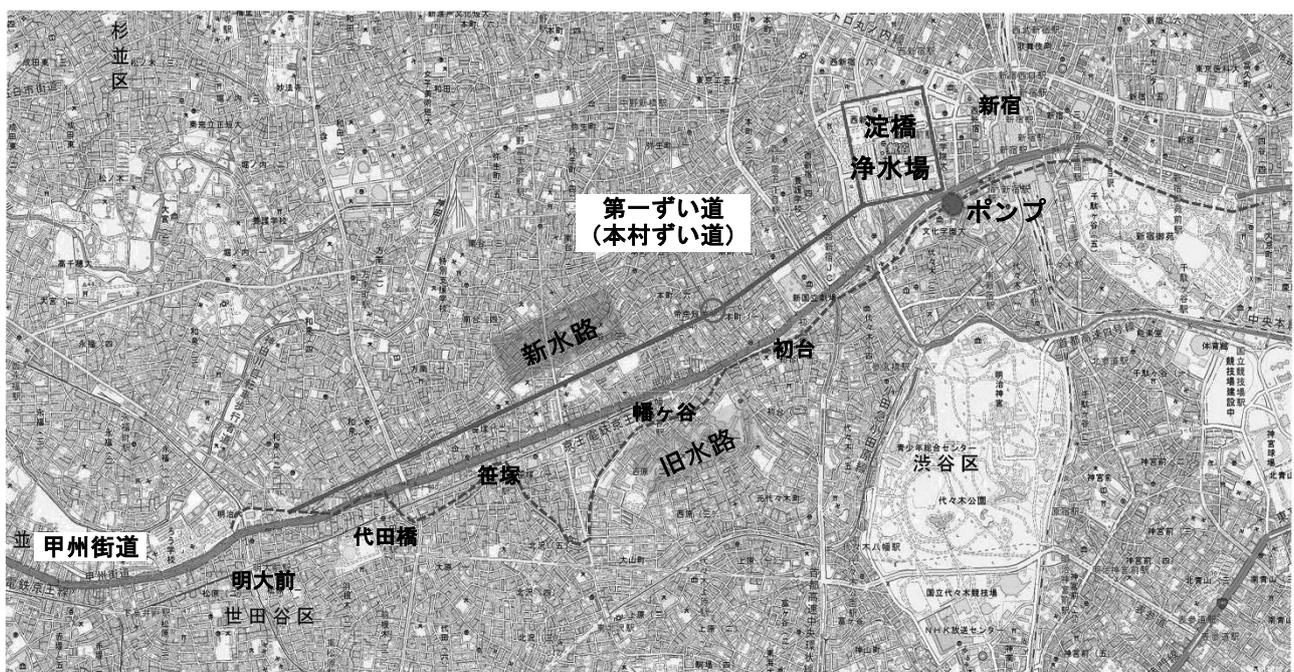
図 1 玉川上水の旧水路と新水路(国土地理院地図に加筆)

Fig.1 Location of the old and new channels of the Tamagawa-Josui.

明治時代に入ると、水質向上の機運が高まり、浄水場の設置とともに、現在の京王線の代田橋～明大前駅付近から淀橋浄水場(現在の都庁付近)にかけて約4kmの長さの新しい水路が1898年(明治31年)に造られ、水路が付け替えられた。ここでは、小川(1926)と同様に付け替えられる前の部分を”旧水路“、後の部分を”新水路“と呼ぶことにする。図1を見ると、旧水路が曲がりくねっているのに対し、新水路は第一ざい道(現在名称:本村ざい道)付近で折れ曲がる2本の直線状であることがわかる。

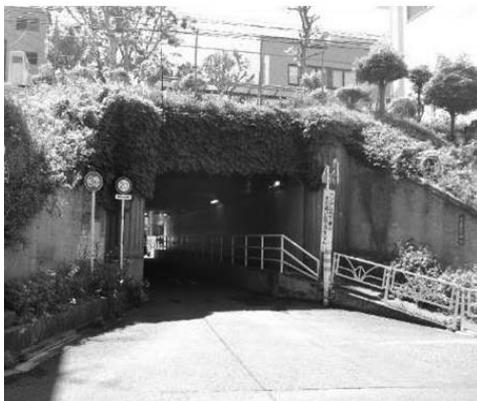
図4 第一ずい道(本村ずい道) ずい道の上を天井川のように玉川上水が流れていた。
Fig.4 The 1st tunnel under the new channel.

査会報告付新水路震害亀裂調査図』には、亀裂の箇所と仮設の木樋(假木樋)の箇所が描かれている。亀裂はいたるところで生じていることがわかる。仮設の木樋箇所は4箇所あり、そのうち3箇所は、当時のずい道の場所と一致する。新水路は、直線形状の計画のため地盤の低い場所では盛土され、その上を導水路が通る天井川のような形となっている(図4参照)。1921年龍ヶ崎付近の地震で被害があった第一ずい道(本村ずい道)付近は、まさしくそのような場所である。1923年関東地震では、このずい道のほか第二ずい道(本町ずい道)、第三ずい道(現存しない)で仮設の木樋が施されている。東京都水道局(1966)によると、これらの施工が終わって通水に差し支えなくなったのは9月13日である。

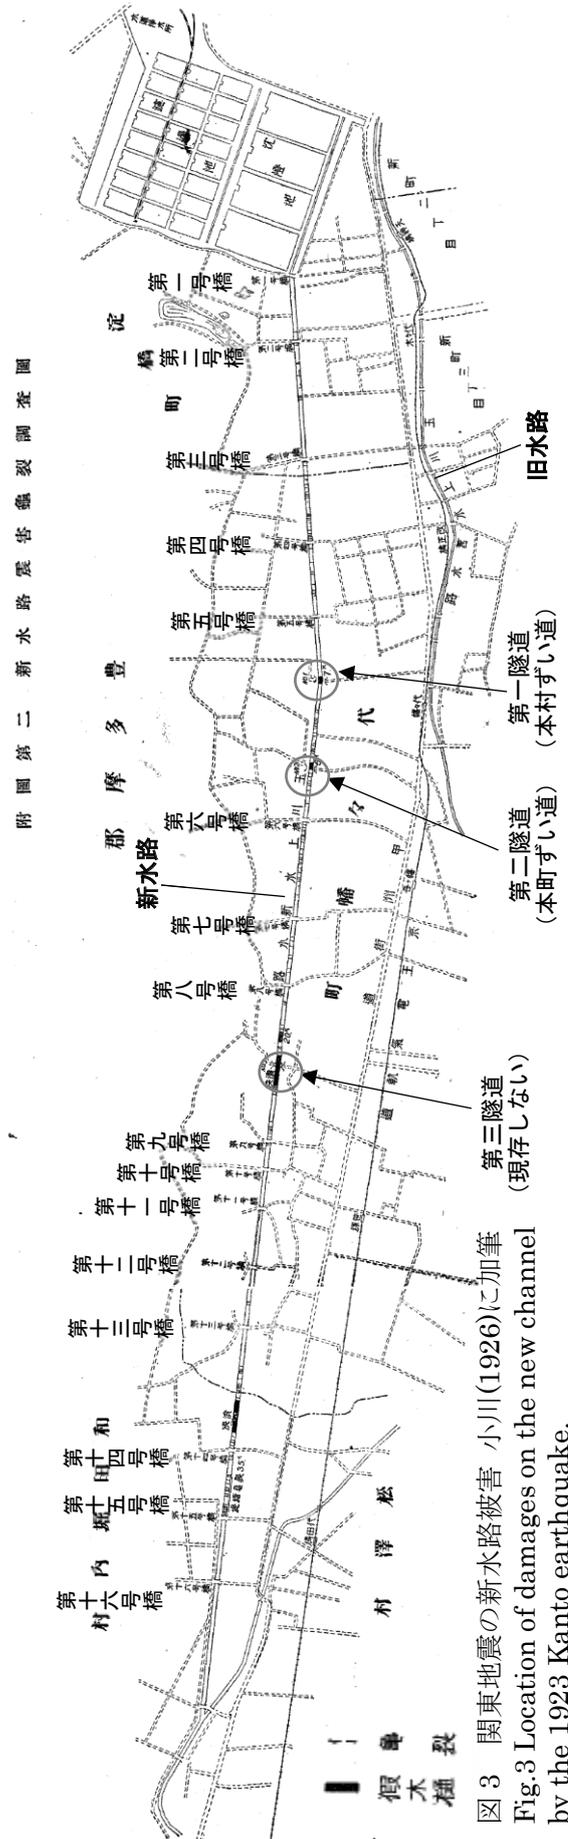
図3 関東地震の新水路被害 小川(1926)に加筆
Fig.3 Location of damages on the new channel by the 1923 Kanto earthquake.

1923年関東地震では、新水路の全域にわたり被害を生じた。図3に示す小川(1926)の『震災予防調

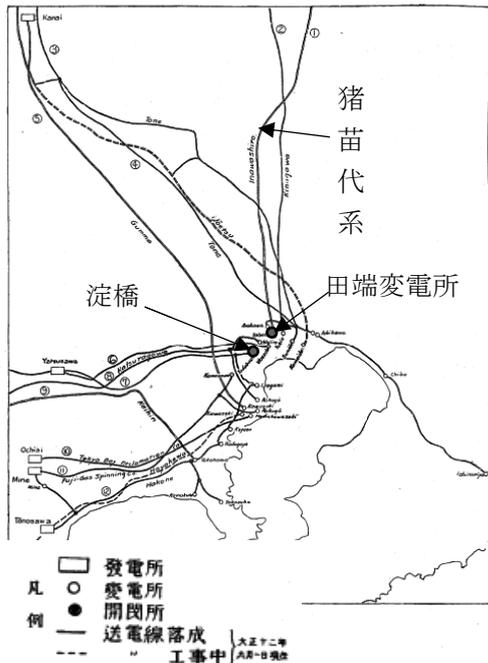
第二 圖

結果として、3日午後5時には送電がなされ、ポンプを稼働するのに成功している。地震時には猪苗代系の発電所、送電線並びに田端変電所が無事であった(表1及び図5参照)。渋沢(1926)は、このことについて、次のように田端変電所の基礎工事が完全であり被害を受けなかったことを特筆している。

図5 送電線および田端変電所
 渋沢 (1926) に加筆

Fig.5 Transmission line and the
 Tabata substation.

只ここに特種の例として附記すべきことがある。其の一は東京電燈田端変電所(猪苗代系)建物が軟弱なる地盤に建てられて、付近の建築物は

崩壊したものが多かったに拘らずほとんど被害がなく、為めに災後応急事業に缺くことの出来なかつた電力を速に供給することが出来たことである。是れ全く基礎工事が完全であった為めである。依て第十一図にその構造図を添付することとした。」

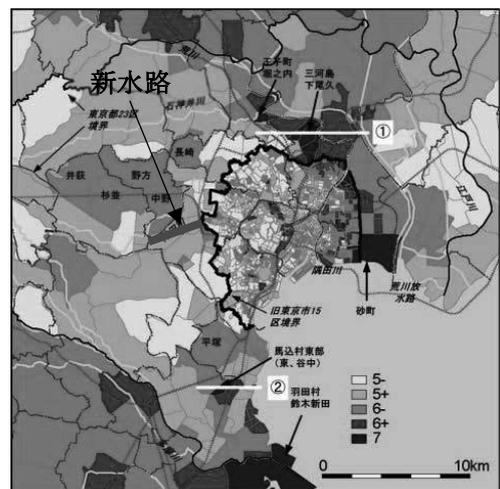
図 6 1923 年関東地震の詳細震度分布 武村・諸井(2002)に新水路部分を加筆
Fig.6 Detailed seismic intensity distribution of the Kanto earthquake.

武村・諸井(2002)によると 1923 年関東地震では, 玉川上水新水路付近にあたる幡ヶ谷で震度 5 強と判定され, 代々幡町全体で震度 6 弱と判定されている. また, 新宿付近では震度 5 弱の地点も散見される(図

6 参照)ことから玉川上水新水路付近は震度 5 弱～6 弱の範囲内に収まるものと考えられる。

一方、1923 年関東地震では東京の地盤の悪いところでは震度 6 強のところも見られる。1921 年龍ヶ崎地震の東京下町の震度は局所的に震度 5 があったとすると、東京付近の 1921 年龍ヶ崎地震の震度は 1923 年関東地震に比べて 1 階級かそれ以上小さい。玉川上水の付近で同様に震度 1 程度より小さいと考え、1923 年関東地震では、玉川上水新水路付近は震度 5 弱～6 弱の幅内であったので、1921 年龍ヶ崎地震では、それより 1 小さい震度 4～5 弱と推定できる。
