# 享保年度山林絵図面(1728年)に見る 天正地震(1586年)時の大規模山体崩壊と土砂移動について

岐阜大学農学部\* 坂部和夫

Large-scale Landslides and Sediment Movements associated with the 1586 Tensyō Earthquake,  
deduced from the 1728 Kyōhō Forest Land Map

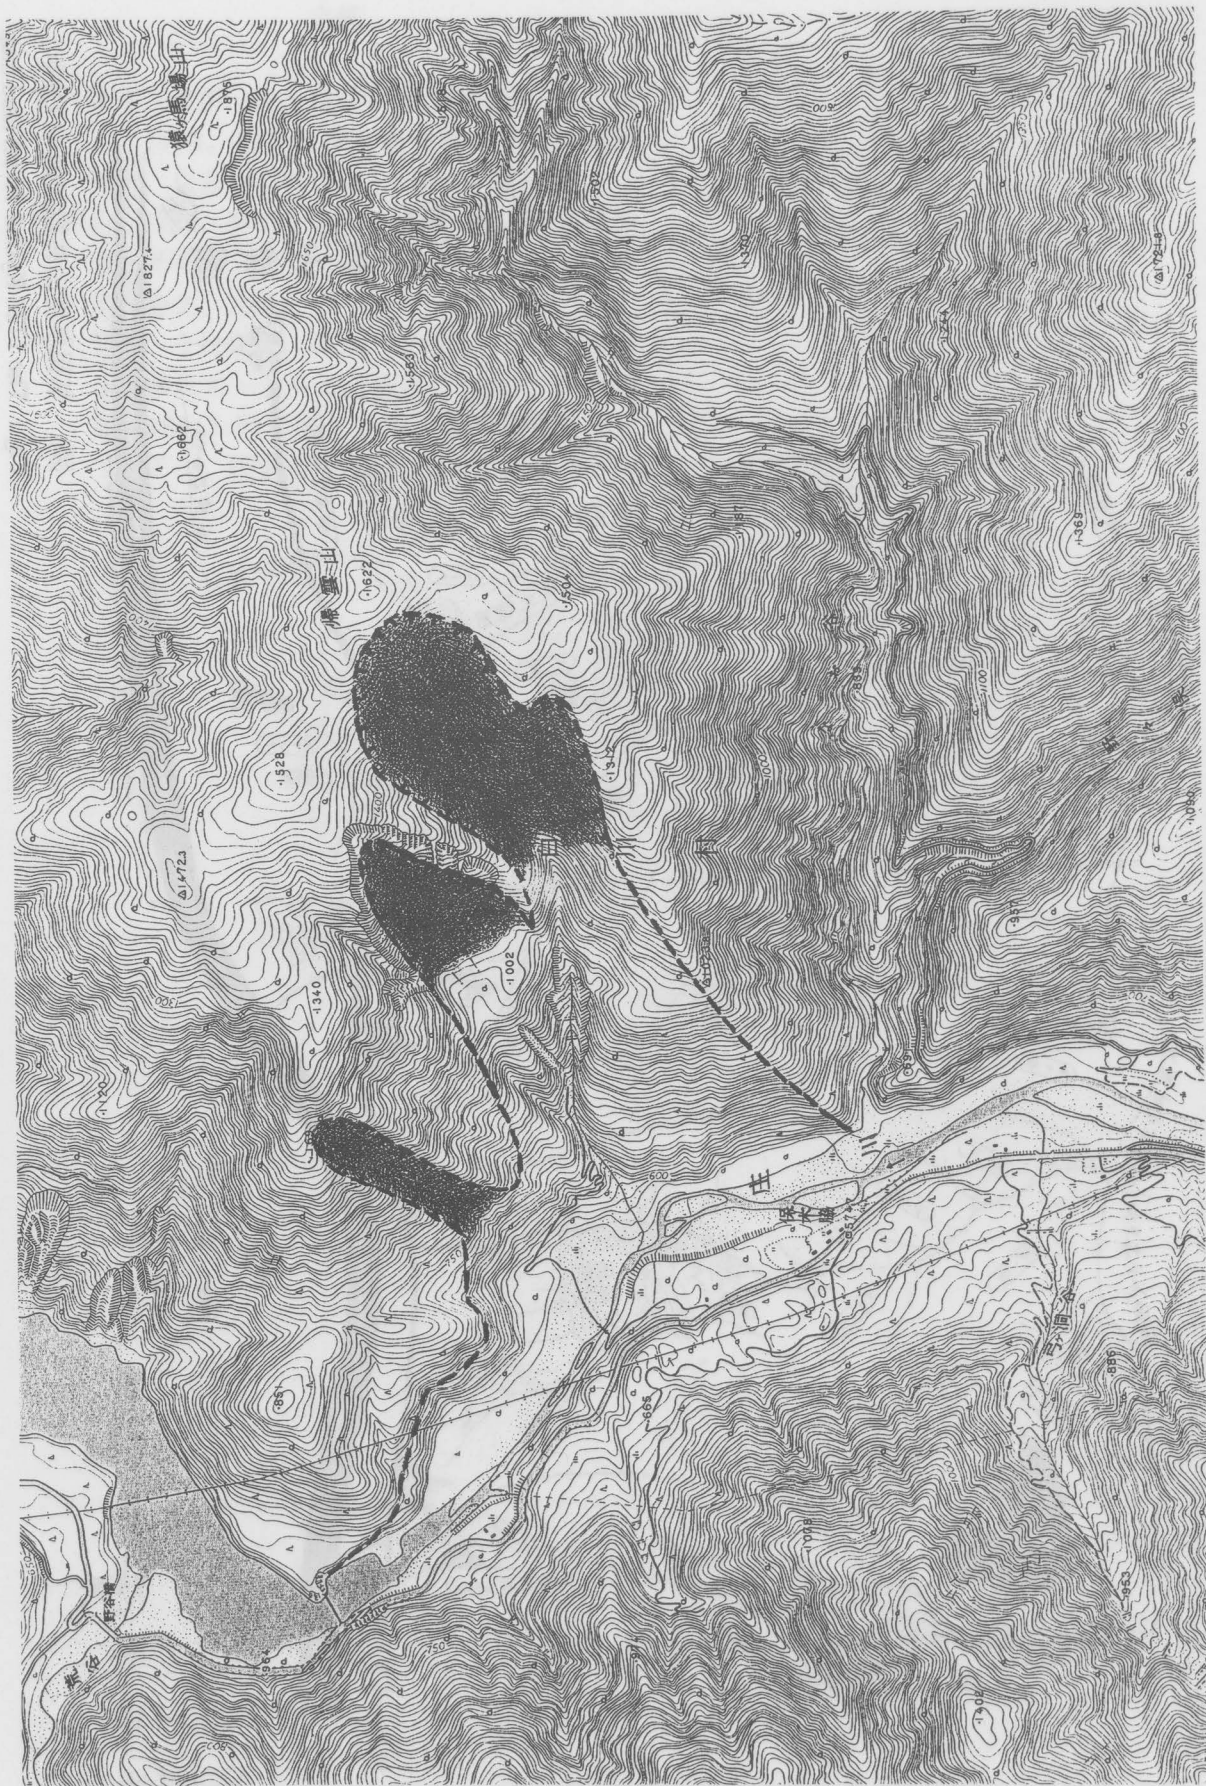
図2 天正地震（1586年）時の大規模山体崩壊と土砂移動の発生位置

fig.2 The site of large-scale landslides and sediment movements associated with the 1586 Tensyō earthquake

このたび見付けた山林絵図面には、これ等三ヶ所の崩壊状況が示されている。すなわち、カニ澤、「庄川帰雲崩れ」、池ノ谷付近に、それぞれ2ヶ所、1ヶ所、4ヶ所の崩壊地形が示されており、カニ澤では共に天然ダム状に滞水している。さらに、「庄川帰雲崩れ」には明確な崩落崖が示されている。したがって、天正地震の時に帰雲城とその城下町を埋没させた土砂移動は、これ等三ヶ所からのものであったことになる。これを図2に示す。

山林絵図面の三ヶ所からの崩壊土砂量は、西から東に順次多くなっていることがうかがえる。そして、これ等崩壊土砂量の総量は、庄川左岸の崩落堆から7700万 $m^3$ と推定される。

なお、庄川左岸には、国道156号線によって上段(西側)と下段(東側)に境される崩落堆がある。そして、上段崩落堆は、天正十三年(1586年)の天正地震に、下段崩落堆は、安政二年(1855年)の白川郷地震に対応すると考えられる。また、白川郷地震の時の土砂移動は、これ等三ヶ所の中央の崩落崖すなわち、いわゆる「庄川帰雲崩れ」からのものである。
