[講演要旨] 石塔による地震被害調査の可能性について

—横浜外人墓地の被害など—

中村 亮一 (東電設計)

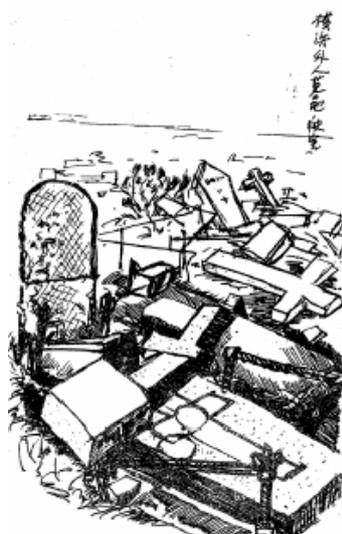
図-1は「大震記(1923)」に記された関東地震による外人墓地の被害状況のスケッチである。このスケッチ内ではほとんどの墓石が転倒したことが伺える。また、墓石が割れているものが見られる。

図-1 関東地震による横浜外人墓地被害 (大震記,1923)

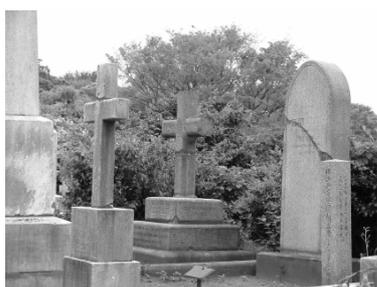
外人墓地が休日などに一部公開されている日を利用して、墓石の状況がどのようになっているかを調べた。資料館では、関東地震の際に「墓石の多くが倒壊し」との説明がある。また、写真-1に見られるように、割れた墓石が数多く見られる。数が非常に多いことから、関東地震の際に割れたものと考えられる。

写真-1 現在の外人墓

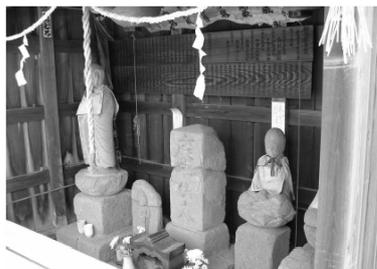
日本には、庚申塔や道祖神などの墓地以外の石塔も数多く存在する。写真-2は神奈川県海老名市の庚申塔で割れたものの例である。

写真-2 割れた石塔例 (庚申塔：海老名市下今)

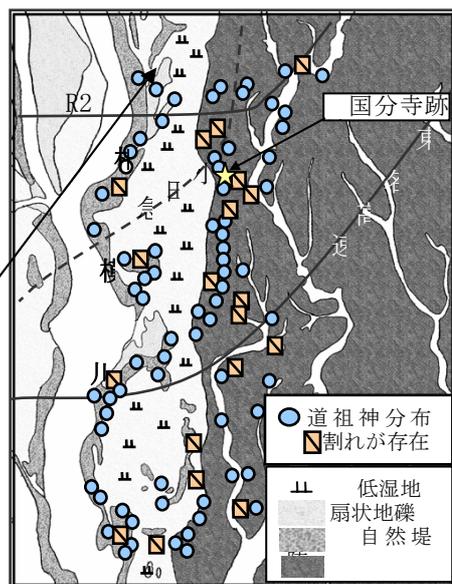
図-2は、同海老名市における道祖神の分布(篠崎, 1988)に基づき、資料中に割れた石塔写真が掲載されている地点とそうでない地点をプロットしたものである。割れた石塔が存在することがわかった。

図-2 海老名市道祖神分布 (篠崎, 1988)に基づき作成)
