[講演要旨]町居崩れ

株式会社 防災地理調査* 今村隆正

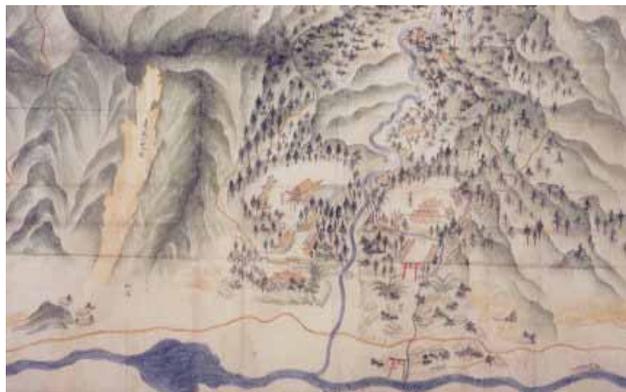
安曇川上流の朽木谷では、町居崩れとよばれる大規模崩壊が発生し、崩壊土砂の直撃により、約560人が犠牲になった。さらに、この崩壊土砂によって天然ダムが形成され、堰止め・決壊による被害が記録されている。坊村町自治会蔵の「葛川谷絵図」には、葛川谷とその東側の比良山地の状況、さらに、この地震で発生した町居崩れや、一部残った天然ダム、貞観元年(859)に開創された天台宗の寺院「葛川明王院」、町居集落なども描かれている。

図1 「葛川谷絵図」の一部(坊村町自治会蔵)
(大津市歴史博物館, 2000)

この天然ダムにより、坊村の明王院一帯までが湛水した。『明王院文書』によれば、「大川(安曇川)が堰止められ、明王院の屋敷まで水位が達し、坊村の屋敷などは残らず浮流した」。また、「坊村の人家は浮流し、(五月)十五日辰下刻(1662年6月30日午前9時前頃)、天然ダムが切れて水位が低下したが、その後も町居から明王院の下付近まで湛水が残り、大池となっていた(図1)。
