## [論説] 伊賀上野地震で決壊した「奈良・古市村のため池」の位置推定

木戸 崇之\* (朝日放送報道局)

Estimating positions of “the reservoirs in Furuichi village, Nara” which collapsed in the Iga Ueno Earthquake

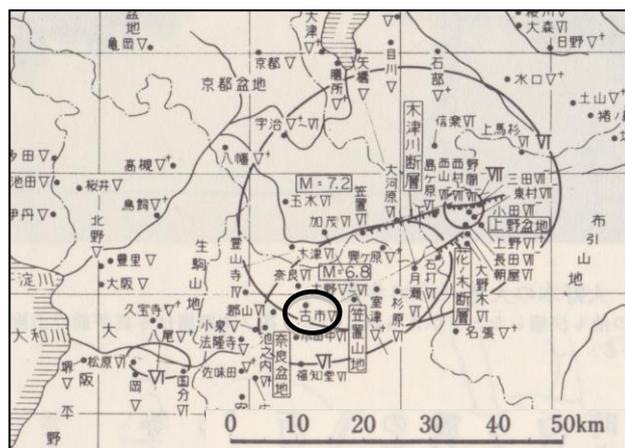
図1 震源断層と古市の位置関係[大長・藤田(1982)]. (○印は筆者が記載)

Fig. 1. Map of the positional relationship between the source fault and Furuichi village.

伊賀上野地震は1854年7月9日(安政元年六月十五日)に、木津川断層帯を震源に発生したとされる地震で、伊賀・伊勢・大和に大きな被害をもたらした。[大長・藤田(1982)]. なかでも、大和国古市では、「池われ人家多分くづれ、死人六十七人けが人数しれず残る家数三軒ばかりなり」(『聞書 大地震並ニ出火の次第』)などと伝えられ、震源断層から少なくとも十数キロも離れた場所(図1)で、人家の近くにあったため池が決壊したという被害が目を引く。

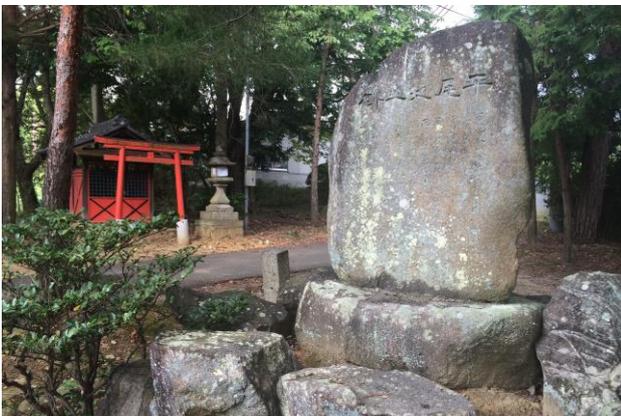
写真1 平尾池普請の碑。横に天女を祀る祠がある。  
Photo 1. Monument of Hirao pond construction  
Beside is a shrine that worship the celestial maiden.

本文には決壊した池の名前に関する記載はないが、本文横の添付写真に、古市の旧集落からやや離れたところにある平尾池の普請の碑(写真1)の写真を注釈無しで掲載した。本文を読んでも、決壊した池は特定できず、写真掲載の意図がよくわからない。ところが、巻頭のグラビアにも同じ写真が掲載され、こちらはキャプションに、「伊賀上野地震により決壊した奈良市古市町の平尾池。普請の碑が今も残る」とある。伊賀上野地震で決壊したのは平尾池ということになり、『古市村庄屋記録』と食い違っている。

り、『歴史から学ぶ 奈良の災害史』の記述には疑問が残る。写真の石碑を確認しようと現地を訪れたが、風化が激しく、筆者には碑文を読み取ることができなかった。

また、『奈良の災害史』に写真が掲載された「平尾池普請の碑」についても伝承があり、風化して読めなくなっている碑文の内容を知ることができた(表2)。

「数年にして成る。その池を曰く平尾と曰う」という文面からは、竣工までに数年かかったことが読み取れ、末尾の「安政五年戊午夏六月」の刻字が竣工の日付であれば、地震当時この池は築造中で、決壊する状況でなかったことが判明した。

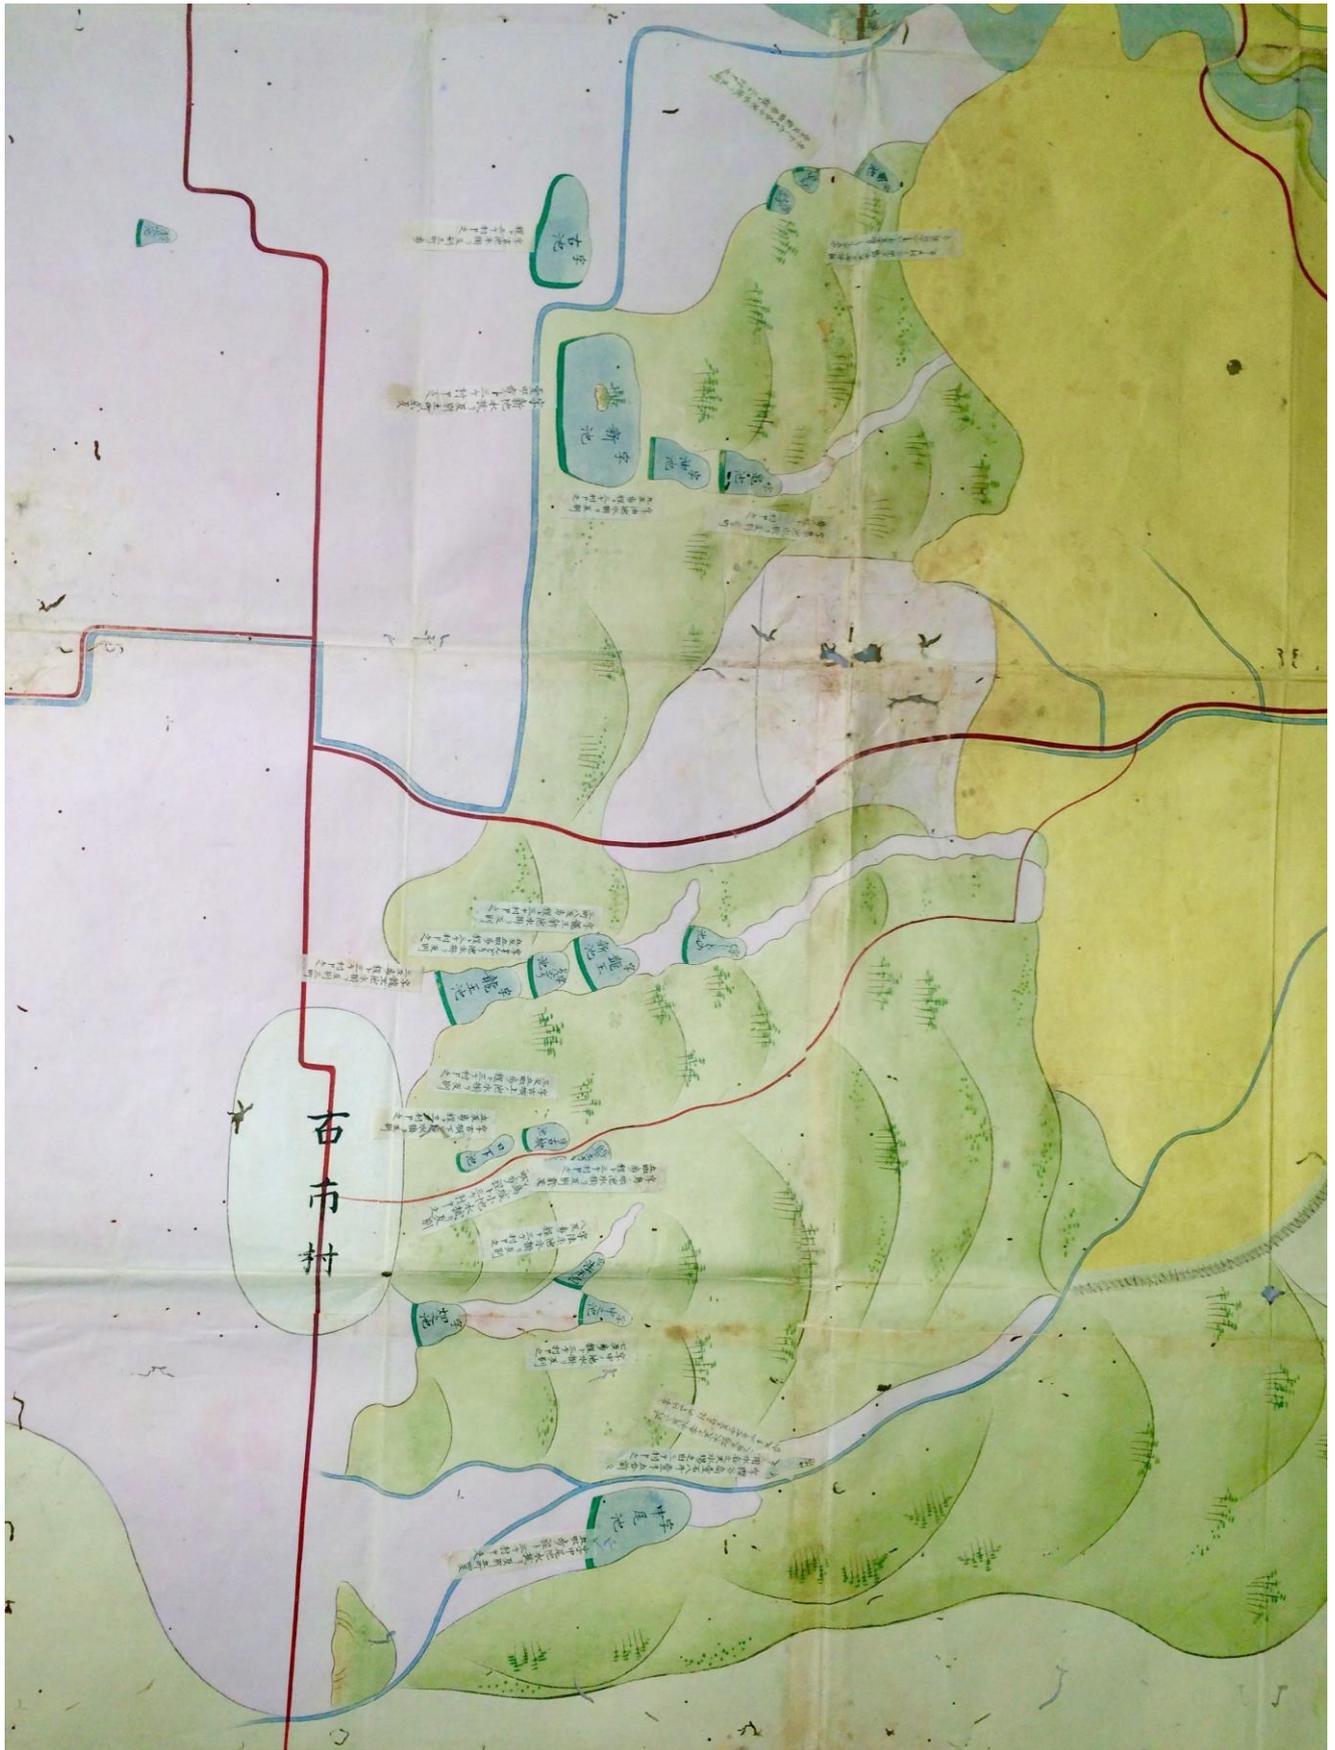
图2 『明和七年岩淵川三箇村水論裁許絵図』（主要部分）

Fig 2. Furuichi village old map to arbitrate water dispute. Created in 1770.

寄託されている。『古地震』に掲載されているものは、これを写したモノクロだったが、原本は3つの村域と山、川・池、道を6色に塗り分けたカラフルなものであった。縦168センチ、横146センチと大きなサイズで、池ごとに貼られた付箋には、水をどのように分配するかを記している。近くを流れる岩淵川の水争いを仲裁するために作られたもので、紙の質や贅沢な色づかいに、「二度と水争いを起こさない」という強い決意が感じられる。

先述の「字龍王池」「字まんどう池」「字龍王新池」が、至近距離で3つ並んで描かれている。一方、「平尾池」という名前の池は見当たらない。池や川の水の配分を決めるために作られたものであるため、1770年当時の池は、漏らさず記述していると考えられるが、現在の古市村近辺の池の配置とは異なる部分も多いため、どこまで現実の地形に即して描かれているかは、慎重に見極める必要があった。

残るひとつの「其上字新池」は、旧集落の北端からさらに300mほど北側にある、今の「鳴池」がそれにあたるということである。現在の護国神社の入口横にある大きな池で、『明和七年岩淵川三箇村水論裁許絵図』(図2)では「字新池」と描かれている。真ん中に小島があることから、鳴池とよばれるようになったと伝わる。地元の建設関係者が池の脇の農地を重機で掘り起こしたところ、泥など、他とは明らかに異なる性質の土砂が入っていたという証言も確認されている。奈良市史料保存館には、当時の古市村が、決壊した池を修復するにあたり、土地の供出や、作業にかかった

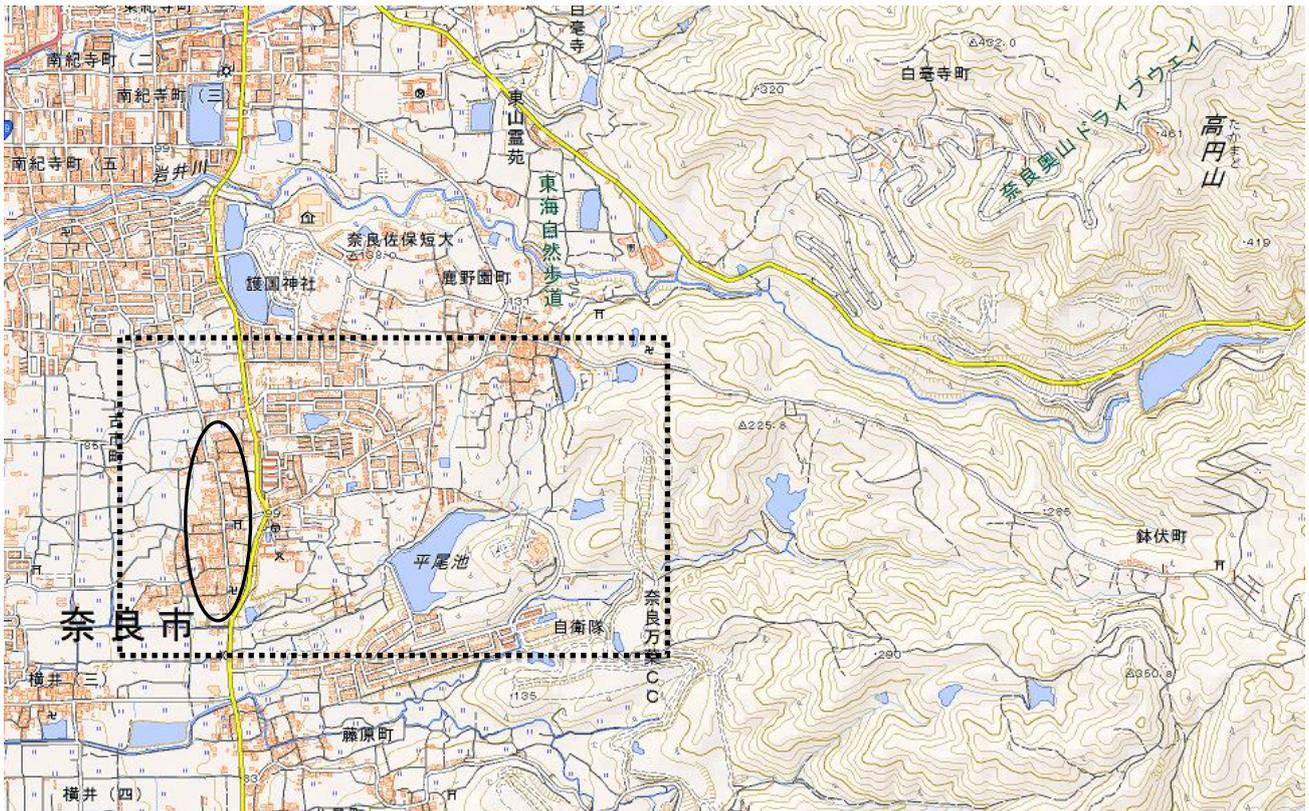
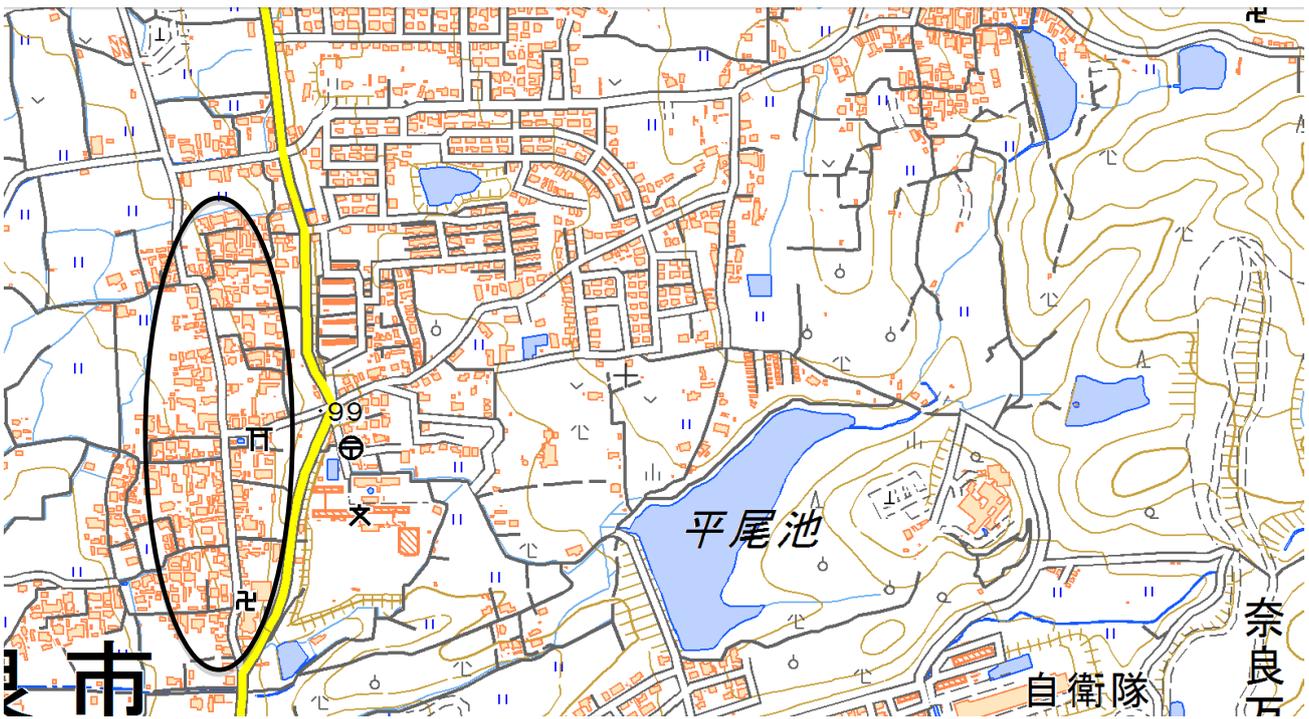
図3(a=上) 古市町付近の広域現況図 (b=下) a図四角部分の拡大図  
 ○印は図2における「古市村」に該当するエリア(筆者記載)  
 (国土地理院電子国土 Web 2016年3月情報確認)

Fig 3. Current Status of the peripheral Furuichi village

古市町は奈良市街地の東、東大寺大仏殿から約4キロ真南にある。旧集落は、奈良盆地の田畑を西に見下ろす標高85m前後の微高地にあり、わずか2km東には標高461mの「高円山」が迫っていて、まさに盆地東縁部にあたる。集落のすぐ東側を南北に走る県道は、旧集落より10mほど高くなっている。さらにその東側は10メートル前後急に高くなっていて、その上に緩やかな斜面の扇状地を造成した新興住宅が建っている(図3)。

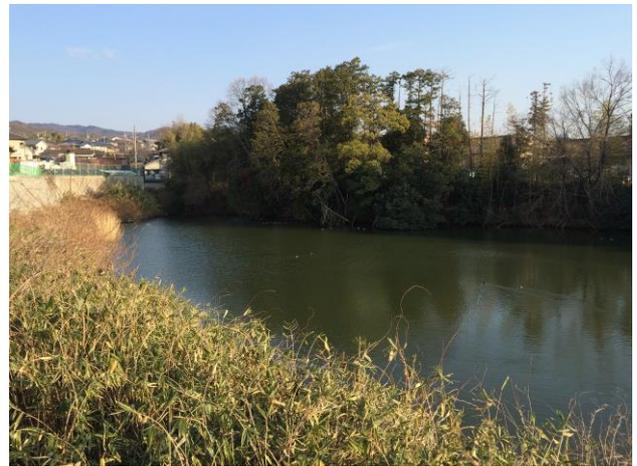
写真2 「竜王谷」に唯一現存する鐘池。

Photo 2. Kane-ike is a pond that only existing in Ryuo valley.

は 1972 年に奈良県土木計画課が県下各市町の国土基本図を集成して作った『大和平野広域都市計画図』である。「新池」という字名の位置には、鐘池という池が描かれ、今もなお現存している(写真2)。さらに地図には「鐘池」の上流側、「慈恩堂池」という字名のところに名前の無いやや細長い池が描かれているが、この池はすでに埋め立てられ、宅地になっている。

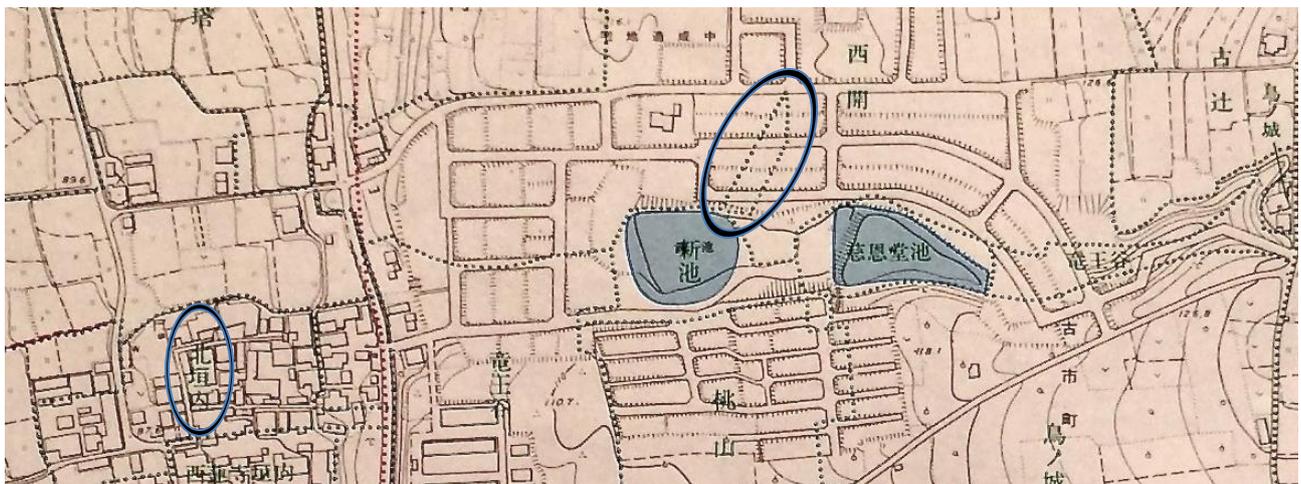
図4 『大和国条里復元図』[樫原考古学研究所(1981)]. 少し大きめの文字で書かれているのが旧字名  
基本図は『大和平野広域都市計画図』[奈良県土木計画課(1972)]. (○印は筆者が記載)

Fig. 4. Map of Nara that restore the old land subdivision. The old place names are written in large character.  
Underlay of the map is the national large scale map of 1972. Circle described author.

「古市村庄屋記録」は、池の決壊による被害が大きかった箇所として、「中ニも北垣内者字竜尾池并字万土池等堤切れ候二付…」「北垣内之上新池トモ堤切…」などと、北垣内という地名を繰り返し挙げている。現在の古市周辺でこうした町名は見当たらなかったが、古い字名を詳細に記録した『大和国条里復元図』[樫原考古学研究所(1981)](図4)で、古市の旧集落の北端に「北垣内」を確認することができた。その東の谷筋には、同じく現在は使われていない「竜王谷」や「新池」「慈恩堂池」などの字名も見える。

『明和七年岩淵川三箇村水論裁許絵図』では、「竜王新池」の上手で、北側に枝分かれする谷筋があり、これをにおわせる字界が『大和国条里復元図』(図4 筆者記載の右側の○印)にも書かれている。この谷筋がどのようなものがわかれば、決壊した池特定の手がかりになると考えたが、『条里復元図』の基本図である『大和平野広域都市計画図』が作られた1972年の段階ですでに周囲は宅地造成されているため、さらに古い地図などにその痕跡を求めた。

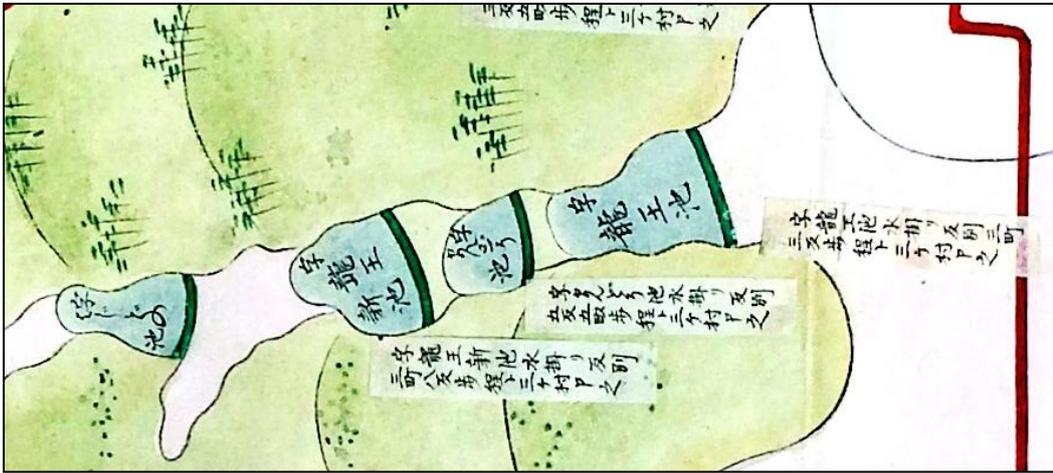
图5 明和七年岩淵川三箇村水論裁許繪図 [奈良市古市町蔵(1770)].

Fig. 5. Furuichi village old map to arbitrate water dispute. Created in 1770.

『明和七年岩淵川三箇村水論裁許絵図』(図5)の竜王谷部分には、集落に最も近いところから、「竜王池」「まんどう池」「竜王新池」「はじどの池」と、4つの池が並んでいるが、「慈恩堂池」あるいは「じょんど池」という記載はない。古い字名を重視すると、かつての「字新池」に現存する鐘池が「竜王新池」であると考えるのが自然である。だとすると、じょんど池は「はじどの池」であり、鐘池の西(下流)側に「竜王池」と「まんどう池」の2つが存在した可能性が出てくる。しかし地元でのヒアリングでは、古老を含め、ここに池があったことを証言する人はいなかった。

この航空写真を、図5の明和七年の絵図と比較すると、丘陵部分と農地、集落の境目や集落のなかでカギ型に折れ曲がる道などが、かなり忠実に書かれていることがわかる。また、先述した「竜王新池」の上手で、北側に枝分かれする谷筋が航空写真でもはっきり確認できることから、この絵図は実際の地形に沿ってきっちり描かれていると考えられる。よって、今はなくなってしまった「まんどう池」と「竜王池」があったのは、鐘池の下流側であると推定することができる。

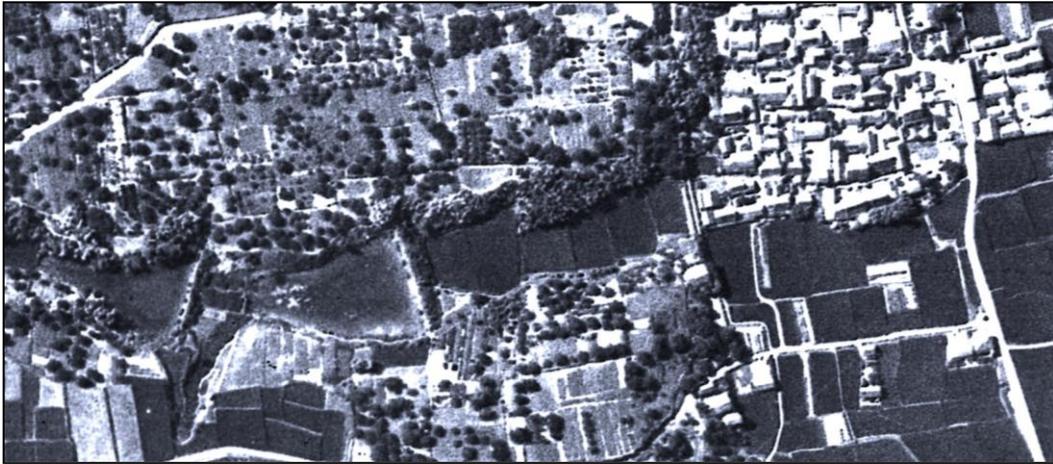
写真3 USA M85-1 85 (米軍 1948年9月1日撮影).

Photo. 3. Aerial photograph by U.S.Army 1948.

さらに遡って参照できたのは、終戦直後に米軍が撮影した航空写真(写真3)である。モノクロではあるが、当時の地形がよくわかり、1968年の国土基本図(図6)に描かれている鐘池下流の田んぼは、写真を見ると少しびつな形をしていることに気づく。

谷筋のため池は通常、池の下流側に人工的な堤を築いて水を堰き止める。池の形は流れ込む上流側が狭く下流側が広い、三味線の“撥”を逆さにしたような形になる。鐘池も、かつて存在したじょんど池(慈恩堂池)もそのような形になっていて、谷筋に沿って池が連続してある場合は、水面の幅が、広がってはまた狭まり、堤のところでまた広がるという形状になる。鐘池のすぐ下流側の田んぼは、これと同じように上流側が狭く、下流側が広い形をしており、かつては池だったと考えることができる。またその下流側には、上空から見る限り3本の畦でわけられた4枚の田んぼがあるように見えるが、このうち3枚目の下流側の幅が広がり、4枚目の上流側はこの幅より狭くなっているため、ここにも、池の堤があったと考えることが可能である。

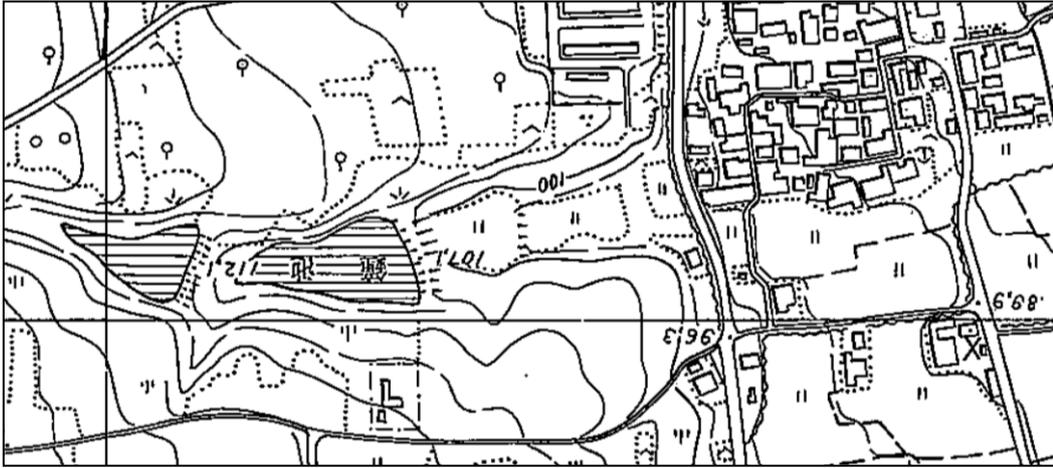
图6 1/5000 国土基本図 (6-OD-96) [国土地理院 (1968)].

Fig.6 The national large scale map Created in 1968.

そこで、地形図としては1968年に作成された5000分の1の『国土基本図 6-OD-96』(図6)を参照した。わずかに数年の違いであるが、1972年の地図(図4)に見られるような池周辺の宅地造成はまだ行われていない。鐘池の東(上流)側には、明和七年の絵図にあるものに符合する北に分岐する小さな谷筋が見えるほか、西側には、竜王谷に沿って形の整わない2枚の田んぼがあり、ため池の痕跡に見えなくもない。

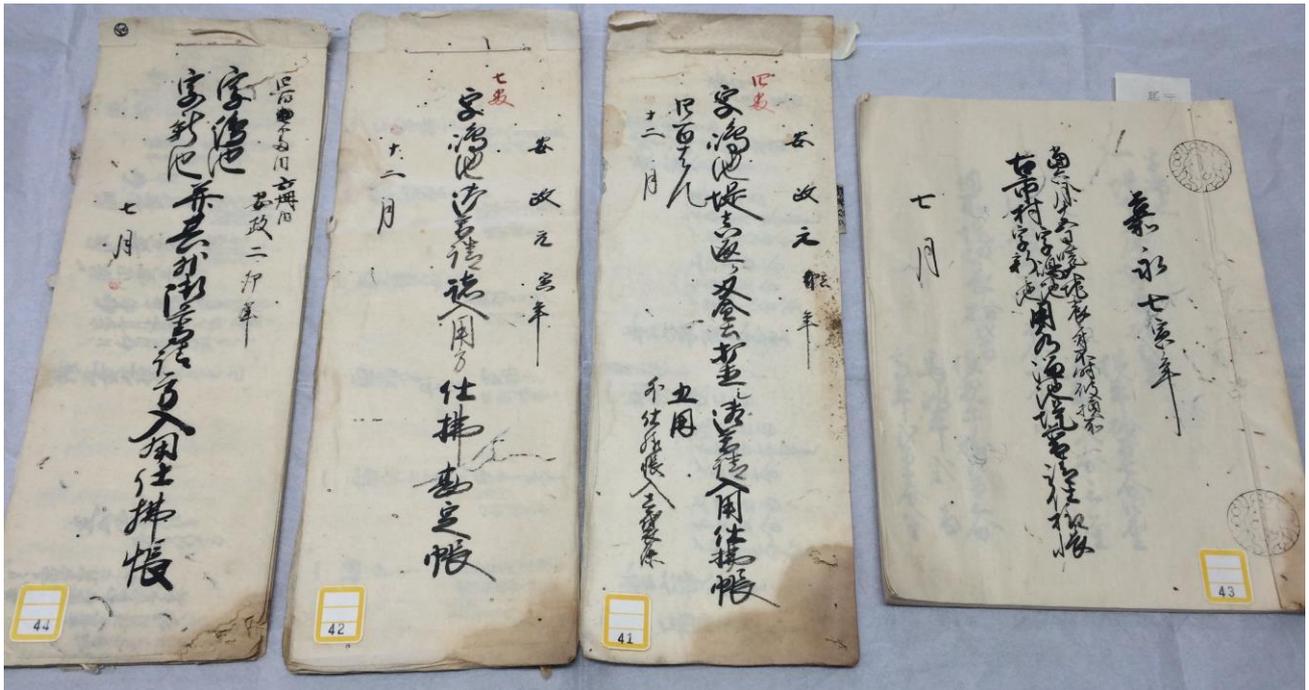
写真5 地震で被災した池の修復に関する資料。(奈良市古市町蔵 奈良市史料保存館寄託)  
「新池」「嶋池」の2つの池の名前が見える。

Photo 5. Documents related to the repair of collapsed “Shima-ike” and “Atarashi-ike” ponds.

人手の数などを記録した、嘉永七年から安政二年にかけての資料(写真5)も残されていて、修築した池の名前として「新シ池」「嶋池」という2つがみられる。「其上字新池」と「北垣内之上新池」という2つの「新池」を同時に修築するにあたり、混乱を避けるために新しい名称をつけたと考えられるが、定かな理由は不明である。また「竜尾(龍王)池」や「万土(まんどう)池」の修築に関する資料は見当たらない。同じく奈良市史料保存館に寄託されている明治十三(1880)年の地籍調査図と、大正七(1918)年の里程調査図には、2つの池は存在していないことから、この被害の後、ため池として復旧されなかったとみられる。

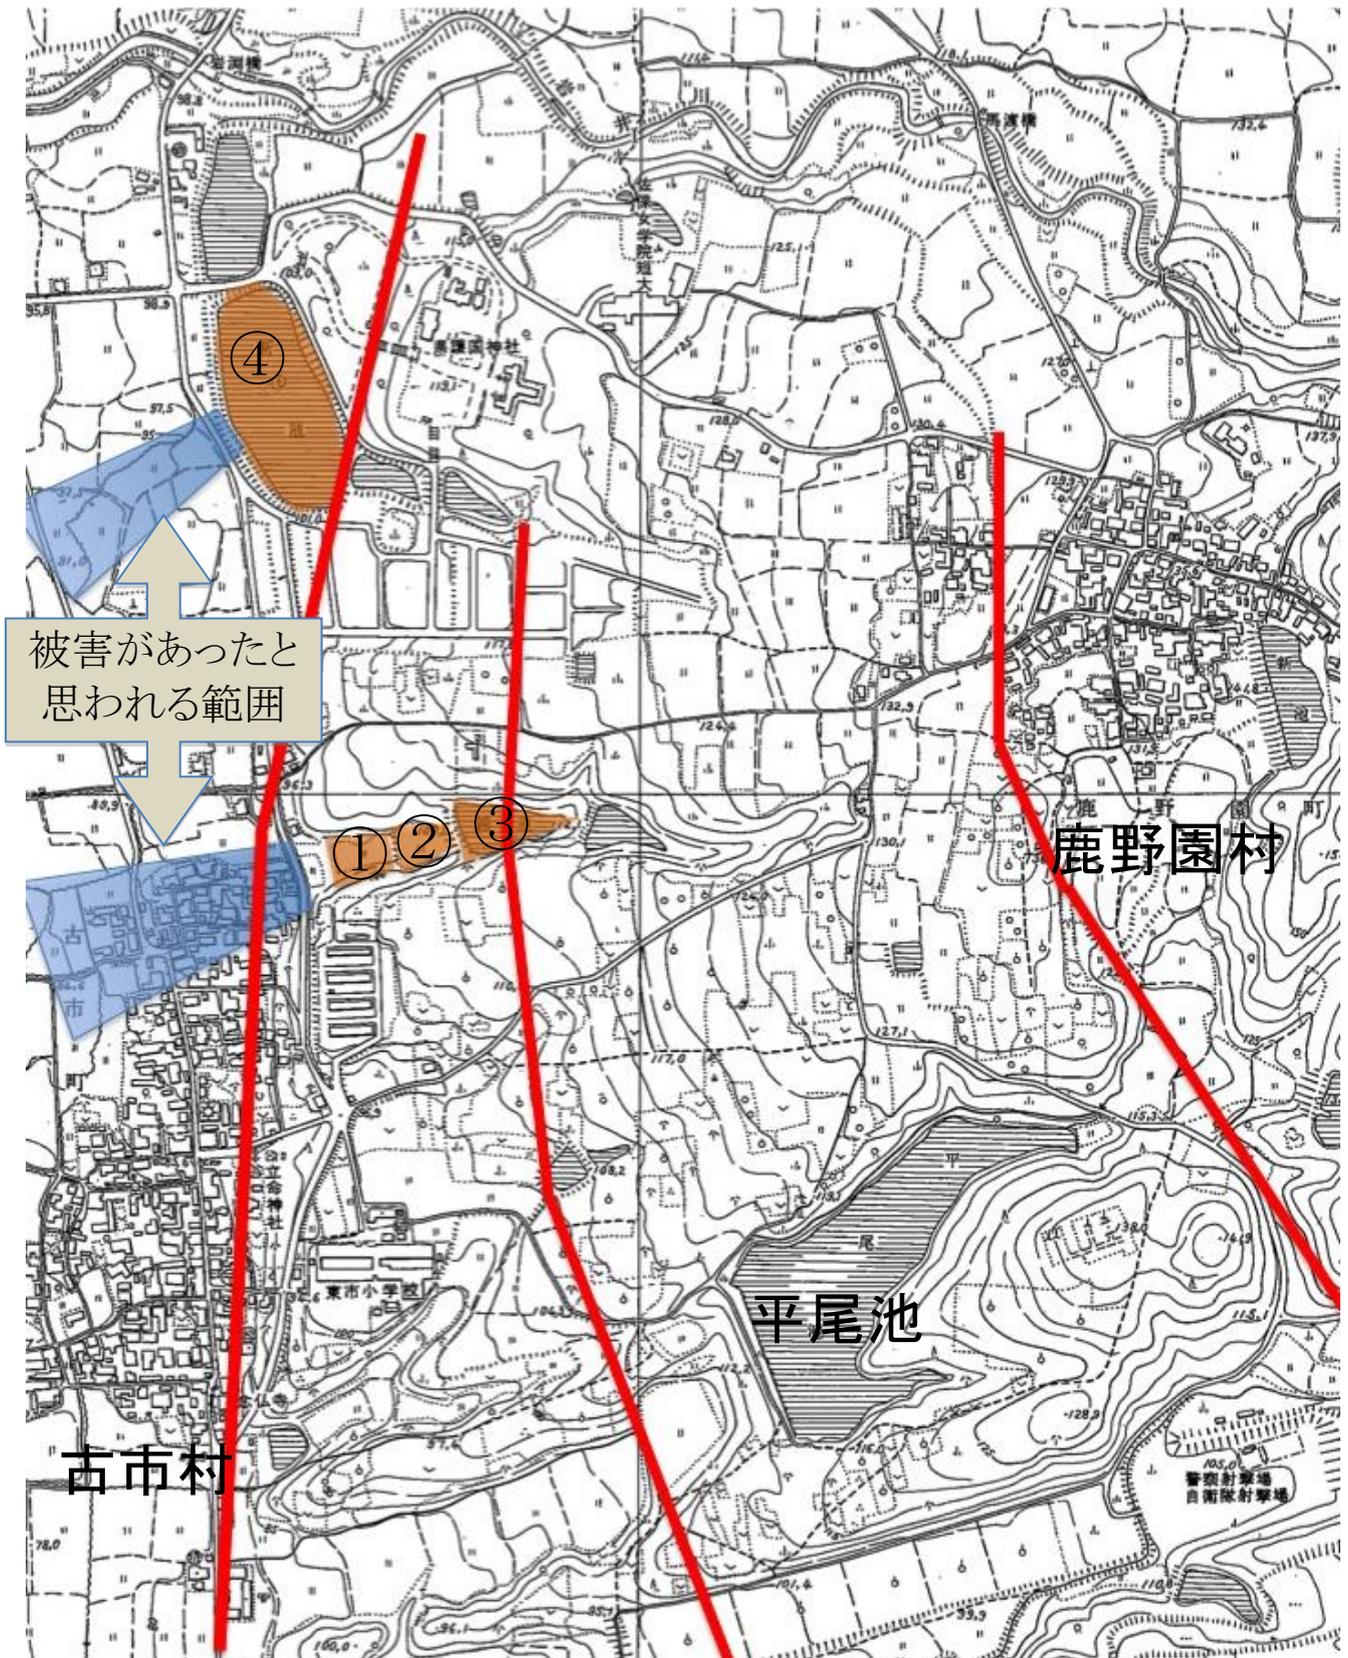
図7 古市付近の広域図 (1/5000 国土基本図 6-OD-96 [国土地理院(1968)])。

①～④は決壊したと考えられる池跡。線は奈良盆地東縁断層 天理撓曲を「都市圏活断層図 桜井[国土地理院(1998)]」を参考にプロットした。

Fig.7 Wide-area view of the periphery of Furuichi. (The national large scale map Created in 1968.)

Collapsed ponds are No.1 to 4. Lines are active faults.

これらの池は、なぜ決壊するに至ったのか。『都市圏活断層図(桜井)』によると、決壊した3つの池は、奈良盆地東縁断層帯の天理撓曲のほぼ直上にある(図7)。伊賀上野地震は、これとは異なる木津川断層帯が引き起こしたと考えられてはいるが、地質の影響で揺れが増幅し、池堤の決壊につながった可能性もある。活断層近傍のため池は国内至るところにみられることから、堤防の破壊メカニズム研究の進展と耐震性向上に向けた対策の強化が望まれる。
