寺院の被害記録から見た安政東海地震(1854)の静岡県内の震度分布

東京大学地震研究所* 行谷 佑一，都司 嘉宣

Distribution of seismic intensities of the 1854 Ansei Tokai earthquake in Shizuoka Prefecture estimated by the building damage records of temples

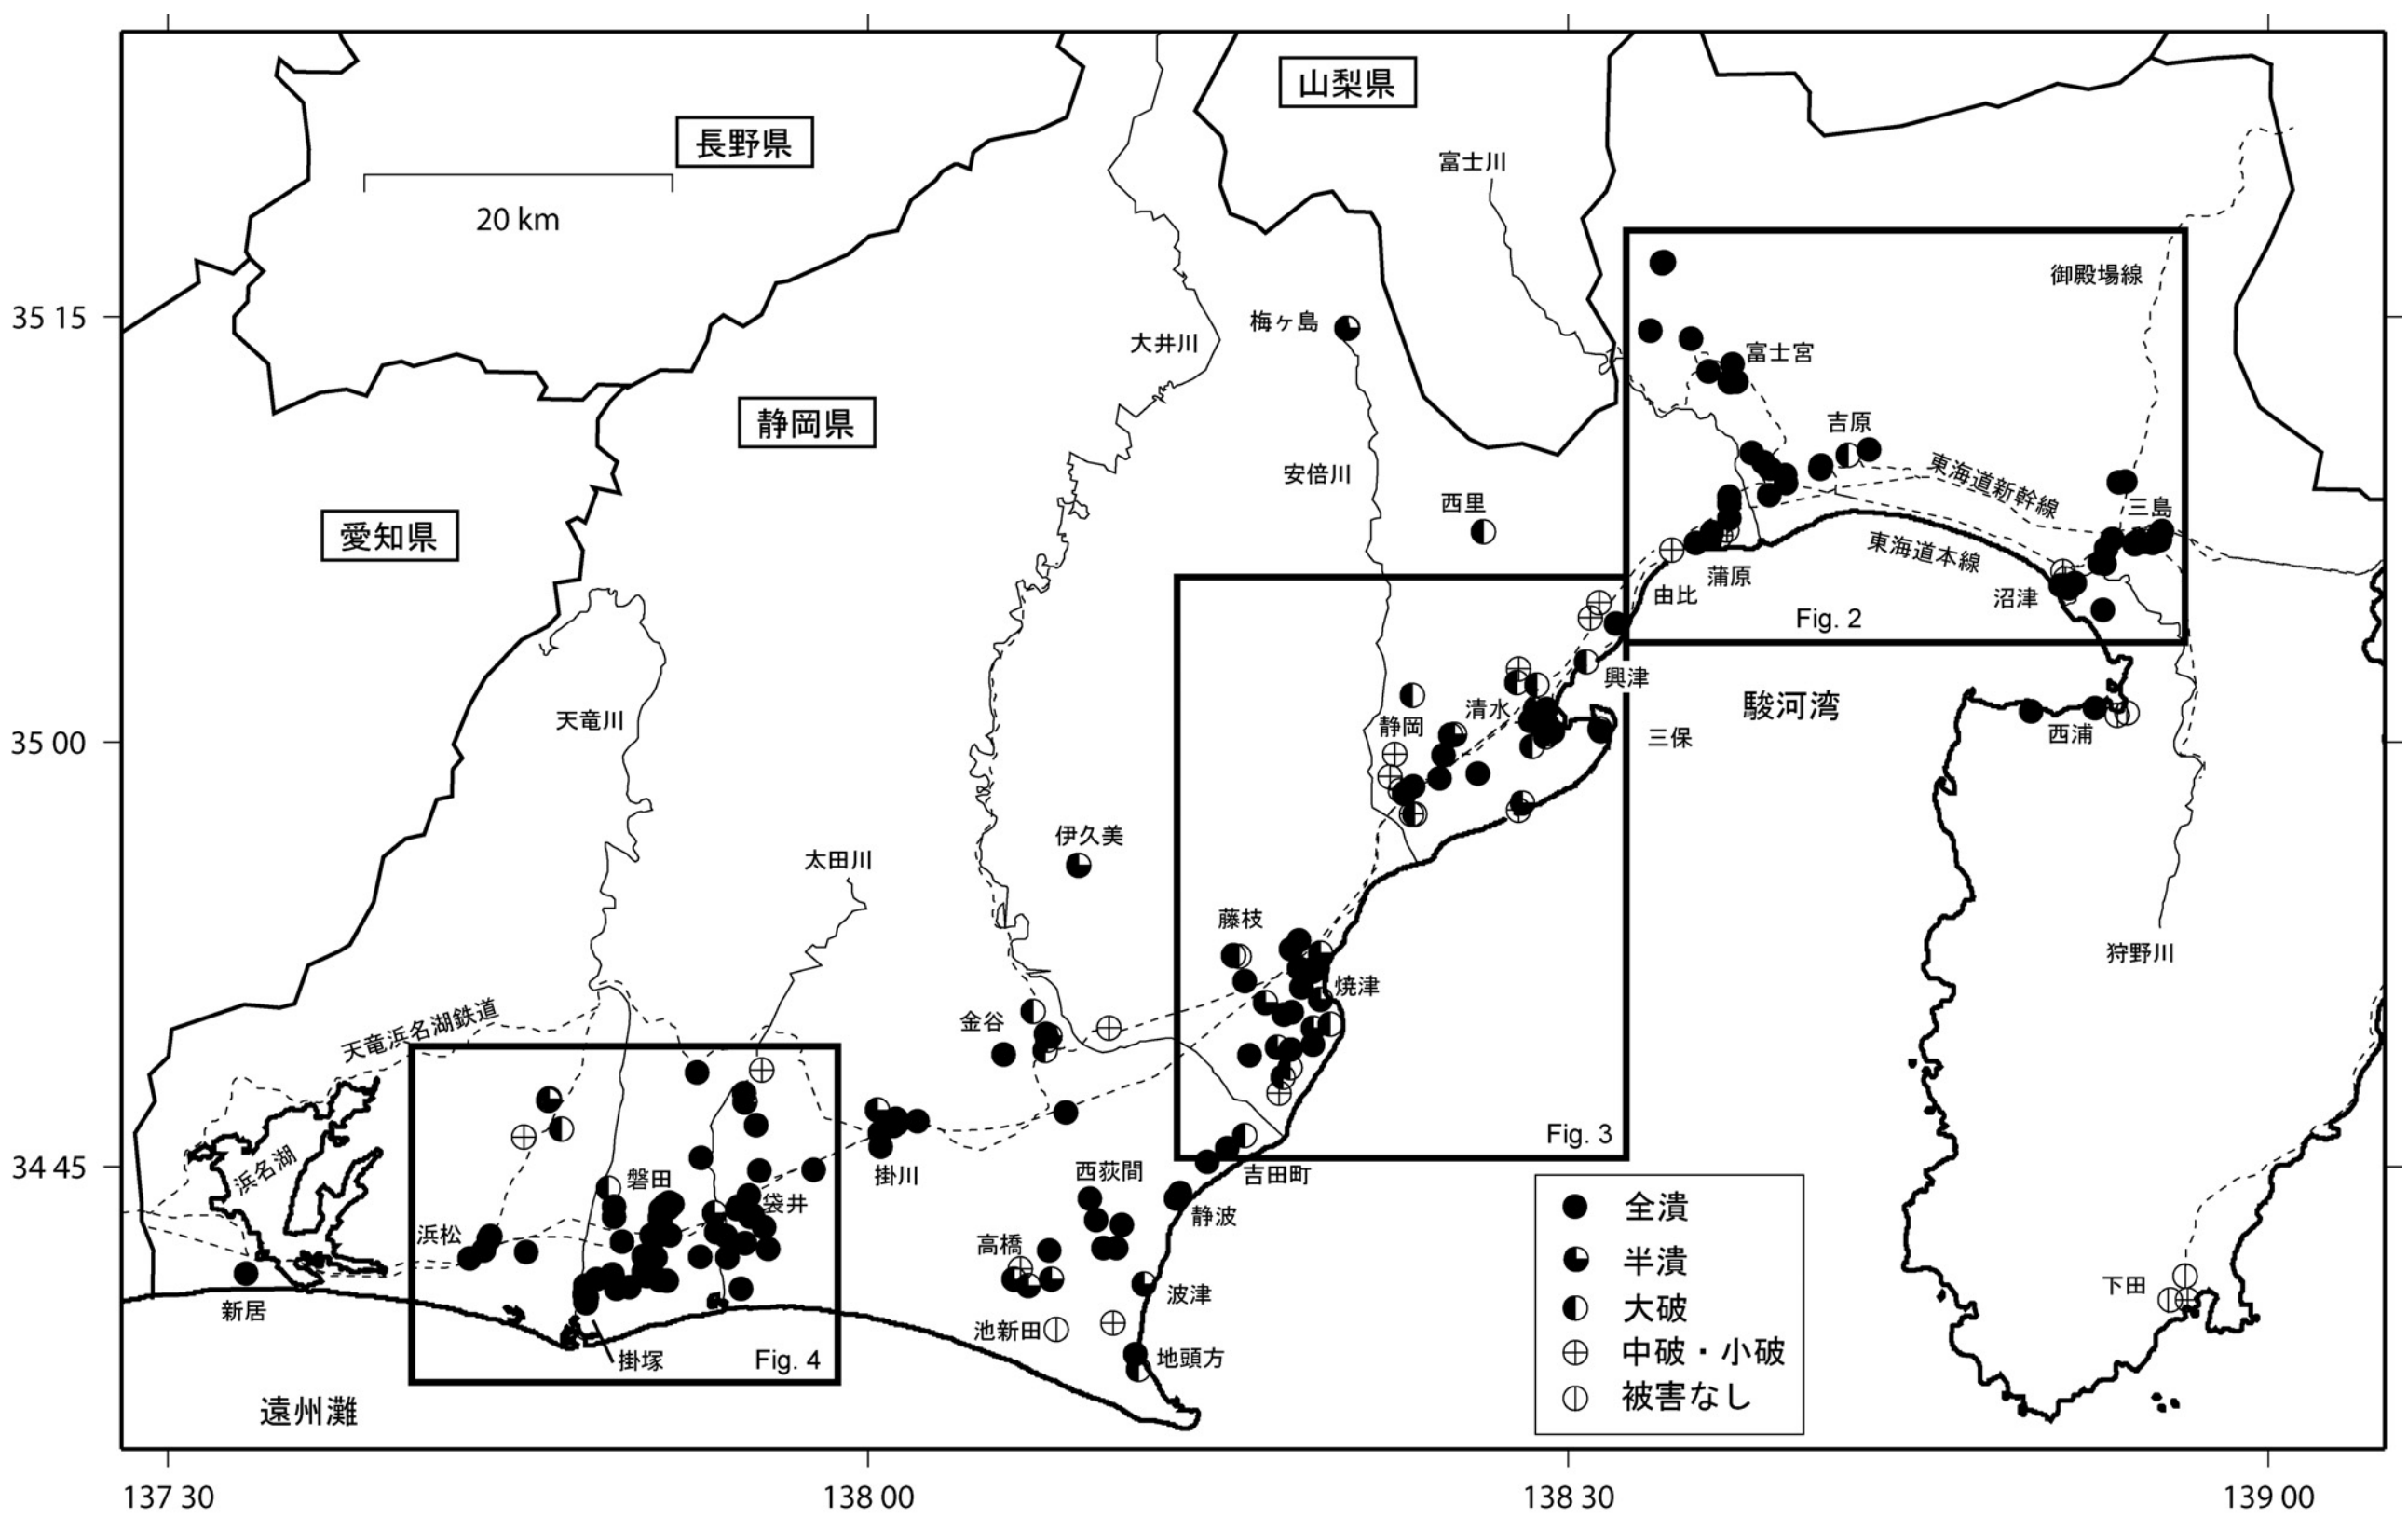
図 1　安政東海地震(1854)による静岡県内の寺院被害図

本研究によって明らかになった静岡県内の寺院被害分布図（図 1）を見てみよう. これをみてまず目に付くことは，全潰した寺院の集中する場所は，静岡県全体を通じて 6 箇所であることである. すなわち，東から①三島・沼津地域，②吉原・富士・蒲原地域，③清水・静岡地域，④焼津地域，⑤牧ノ原台地地域，および⑥天竜川東岸地域の 6 箇所である. 以下，これら 6 地域についてその詳細を見ていこう.

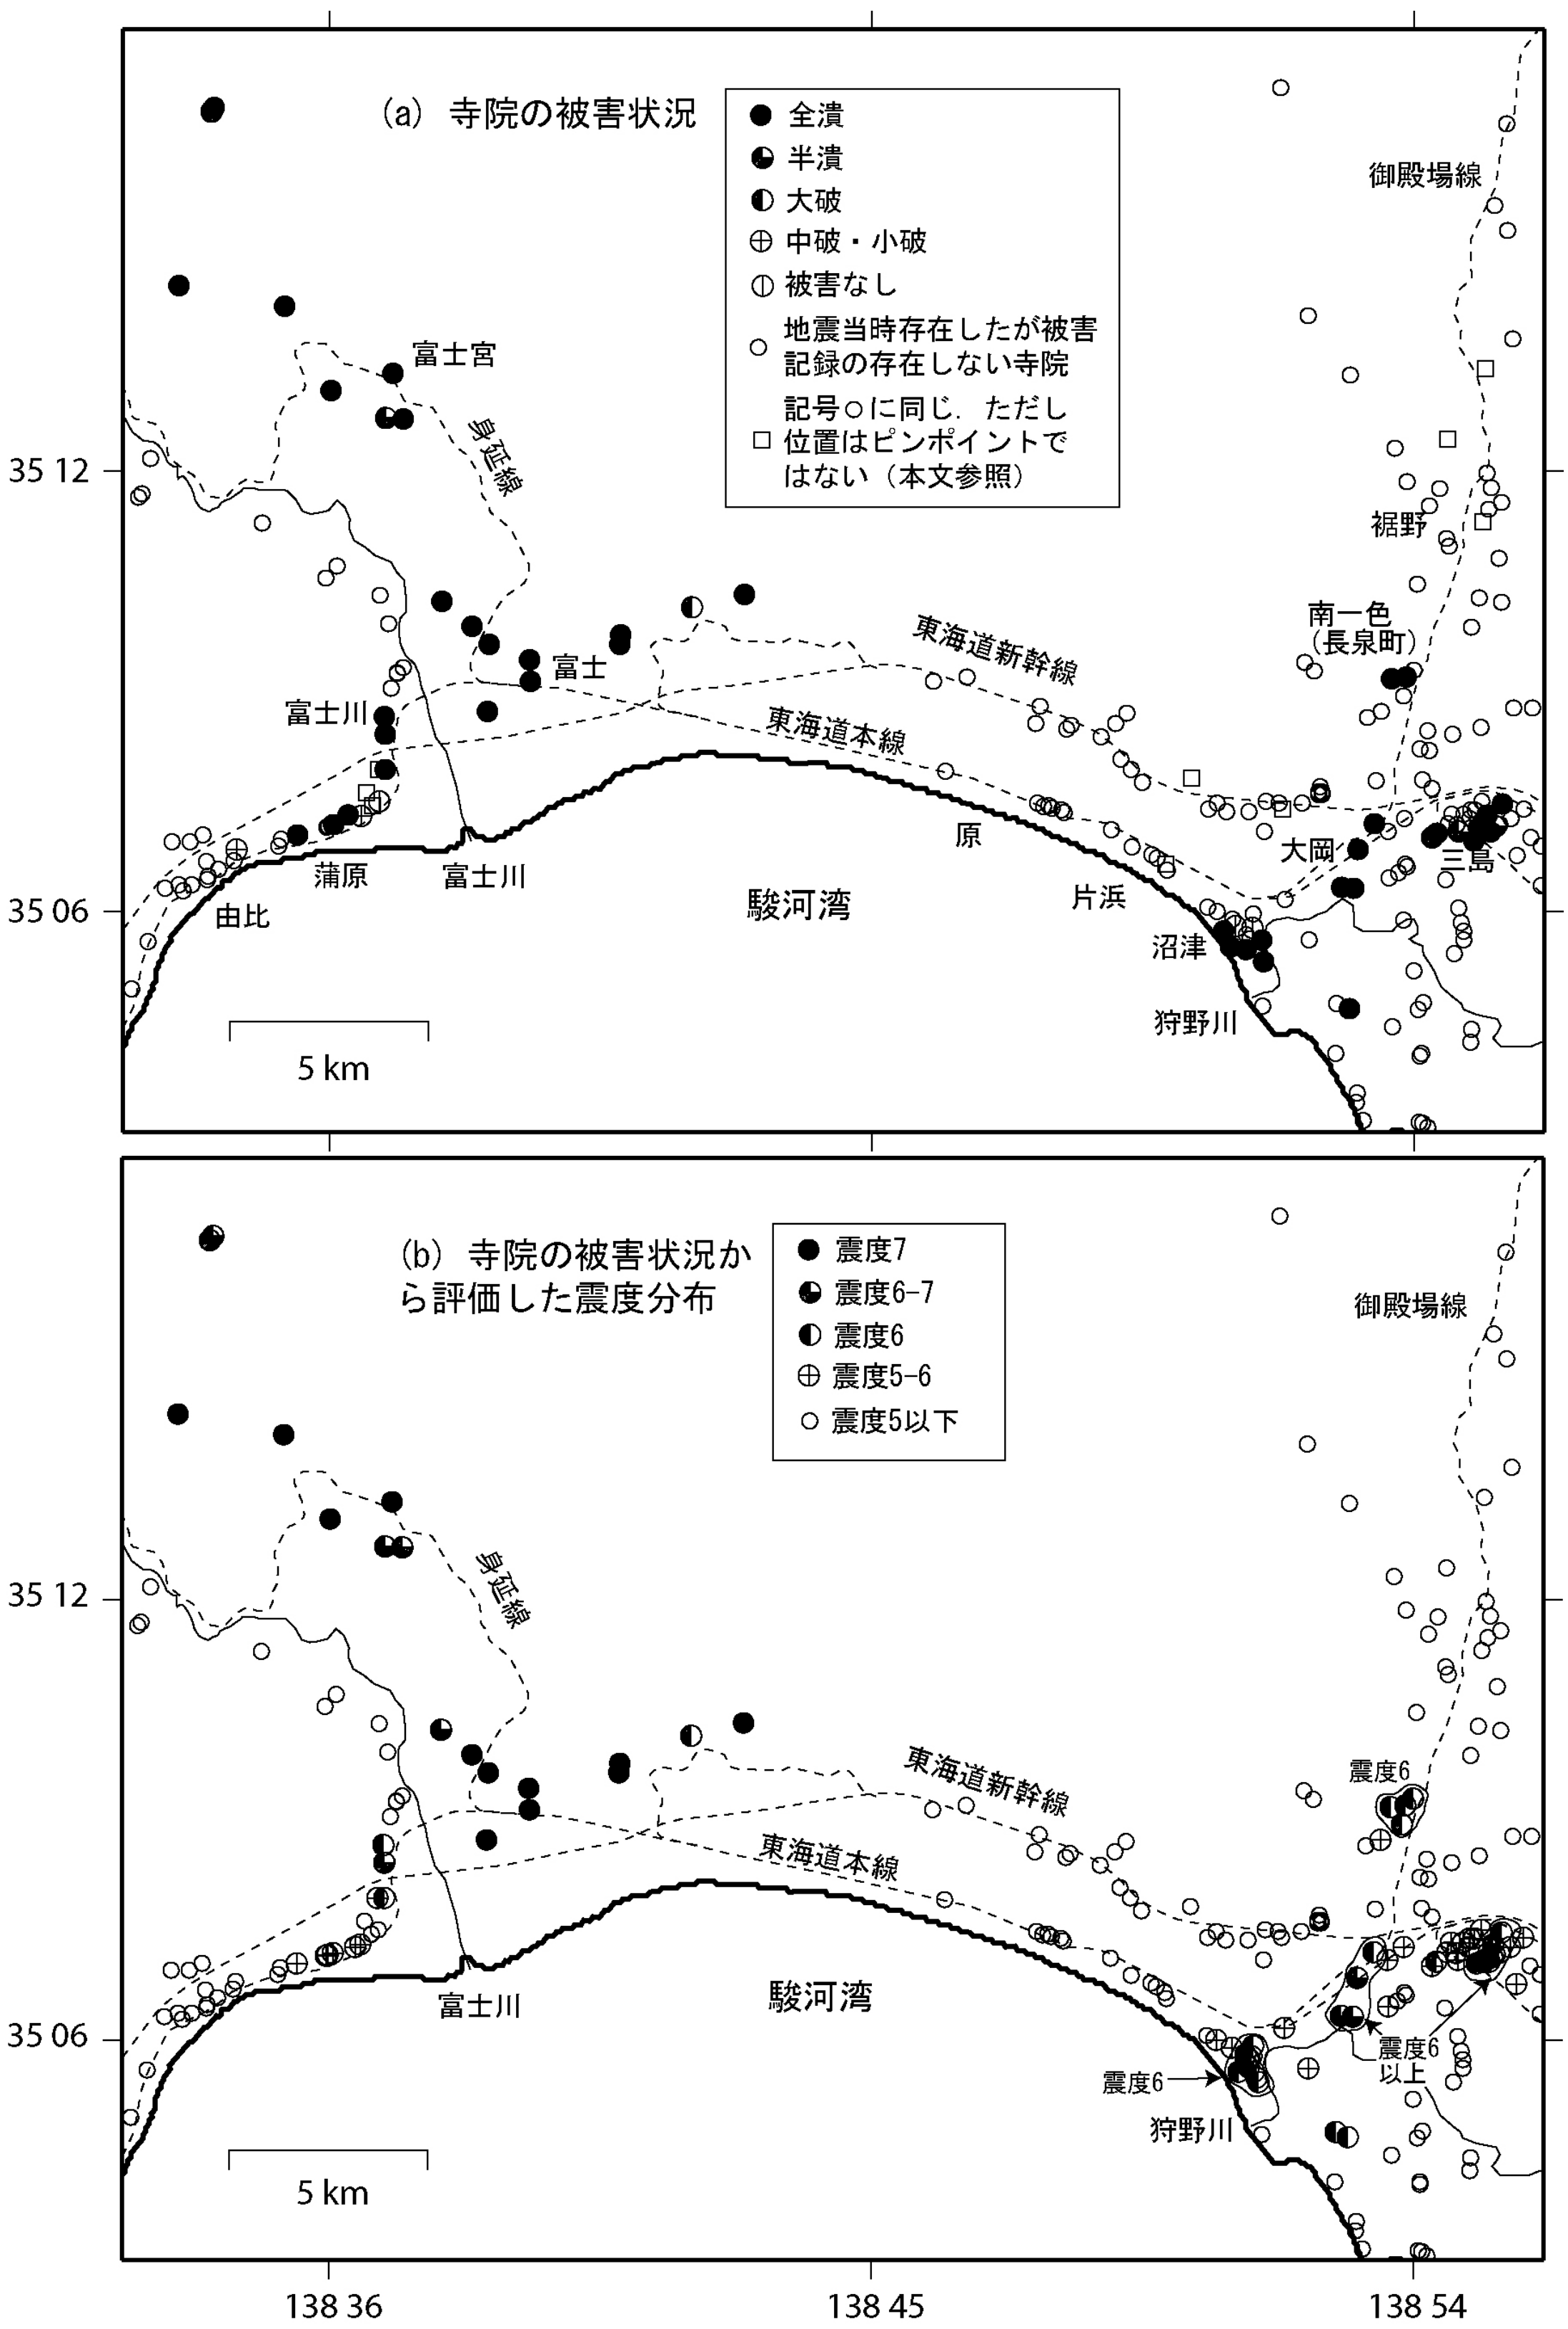
図 2(a)を見てみよう. 沼津・三島の両宿場に集中する全潰寺院はさらに 4 つの小グループに分けることができる. すなわち西から順に沼津・大岡・南一色（長泉町）・三島の 4 グループである.

沼津海岸部の寺院は，狩野川と千本松原を乗せる海岸砂丘との間に挟まれた狭い平野部に位置する. このため，洪水ごとに狩野川を流下してきた大量の水が海岸砂丘によって一時的に行く手をはばまれ，洪水の滞留をしばしば経験する平野部にあたっている. このことがこの場所に軟弱な地盤が形成され，この一群の被害の大きな寺院群が出現したと推定される. また，同じく被害が大きかった大岡周辺の寺院は，黄瀬川と狩野川の合流点付近に位置し，沖積層の厚い氾濫原上に位置するため，このような集中した被害を生じたものと考えられる.

図 2 (a) 安政東海地震(1854)の静岡県三島から由比にかけての寺院被害拡大図 (b) 寺院倒潰率から求めた震度分布図

これらの寺院被害状況から震度を見積もったものが図 2(b)である．この図より，沼津・長泉町南一色周辺で震度 6 の揺れ，大岡・三島地区で震度 6 以上の揺れであったことがわかる．なお，寺院被害がなかった沼津より西から原にかけては，震度 5 以下と判定された．なお，この震度判定にさいして必要だった寺院の全数調査は，大正六年（1917）に発行された『静岡県駿東郡誌』の復刻版（長倉書店，1972）および大正七年(1918)に発行された『静岡県田方郡誌』の復刻版（長倉書店，1972）を用いた．

富士川下流域に位置する吉原・富士・蒲原地域は，岩淵地震山および松岡地震山を生じた地域であって，地震を起こした富士川断層による段差の表われた地域である．震源断層面にごく近い場所であったために，図 2(a)にあるように集中的に地震による倒潰を生じたものと理解することができる．

いっぽう，由比や蒲原，富士川地域については，旧庵原郡に所属していたため，寺院の全数を大正五年(1916)発行の『静岡県庵原郡誌』（安川書店復刻，1971）によって調査することができた．これを用いて震度判定を行うと，富士川周辺で震度 6 以上，蒲原周辺で震度 5-6 程度，由比周辺で震度 5 以下の揺れであったと判定された．

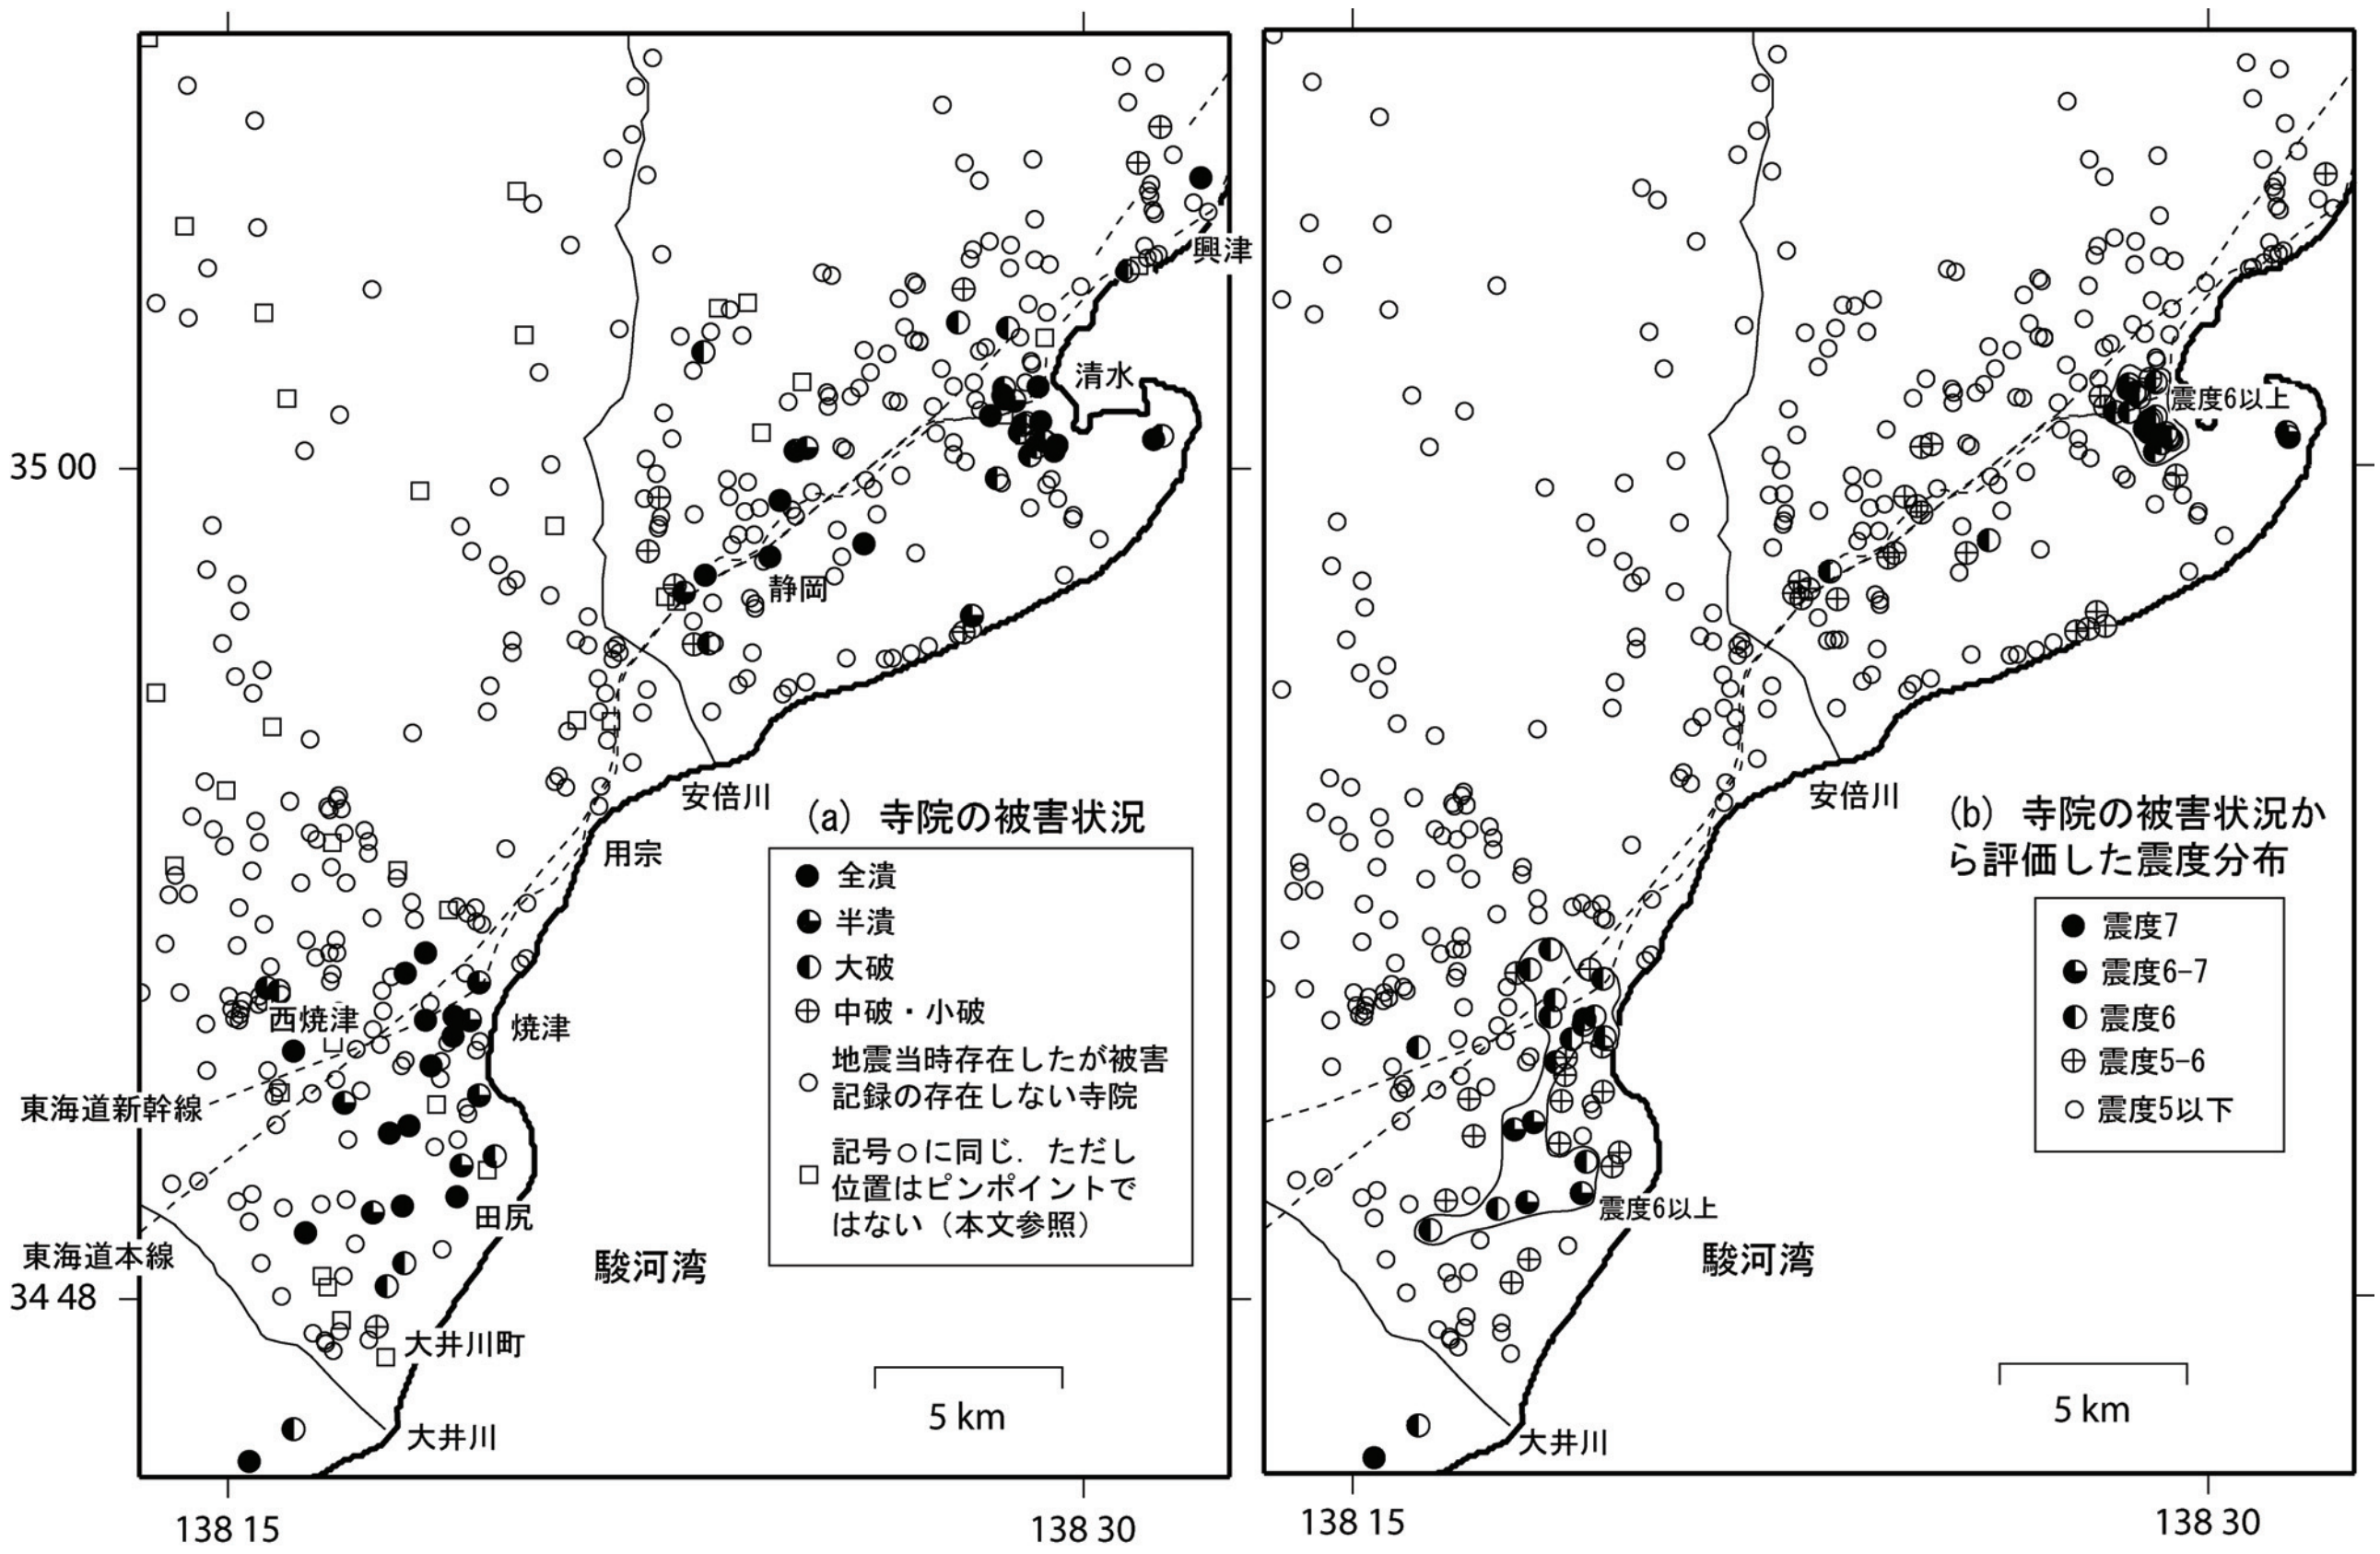
図 3 (a) 安政東海地震(1854)の静岡県興津から大井川町にかけての寺院被害拡大図 **(b)** 寺院倒潰率から求めた震度分布図

図 3(a)を見ると，清水駅周辺では約 2km 四方という狭い範囲に寺院被害が集中していることがわかる．また，三保半島および静岡市駿河区海岸部である安居地区においても地震動による寺院被害が存在する．これらの海岸は津波による流失被害も生じているが，ここでとりあげた三保や安居の寺院被害は，明白に地震動によるものである．静岡駅周辺では重い寺院被害は認められるものの，その空間的密度が清水駅周辺に比べ薄くなっていることがわかる．さらに目を西に向けると，安倍川西岸の用宗の平野部ではまったく寺院被害が存在しないことがわかる．これは安倍川下流域東岸で寺院被害が生じているのに対して顕著な違いである．最後に焼津地域に目を向けてみよう．ここでは，焼津駅南側を中心に約 2km の狭い範囲で被害寺院が集中していることがわかる．また，それより南部に位置する西焼津駅と田尻集落に挟まれた地域でも，被害寺院が集中していることがわかる．

つぎに，寺院全潰率から求められた震度分布図（図 3(b)）を見てみよう．これによると，被害が狭い範囲に集中した清水駅周辺や焼津駅周辺では震度 6 以上と判定された．また，西焼津駅と田尻集落に挟まれた地域に置いても震度 6 以上と判定された．これに対し，寺院被害が比較的広範囲に分布した静岡駅周辺では震度 5-6 の揺れと見積もられ，興津では震度 5-6 であったところが見受けられるものの，ほとんどが震度 5 以下と推定された．さらに，安倍川河口部西岸の用宗では震度 5 以下の揺れであったと推定された．

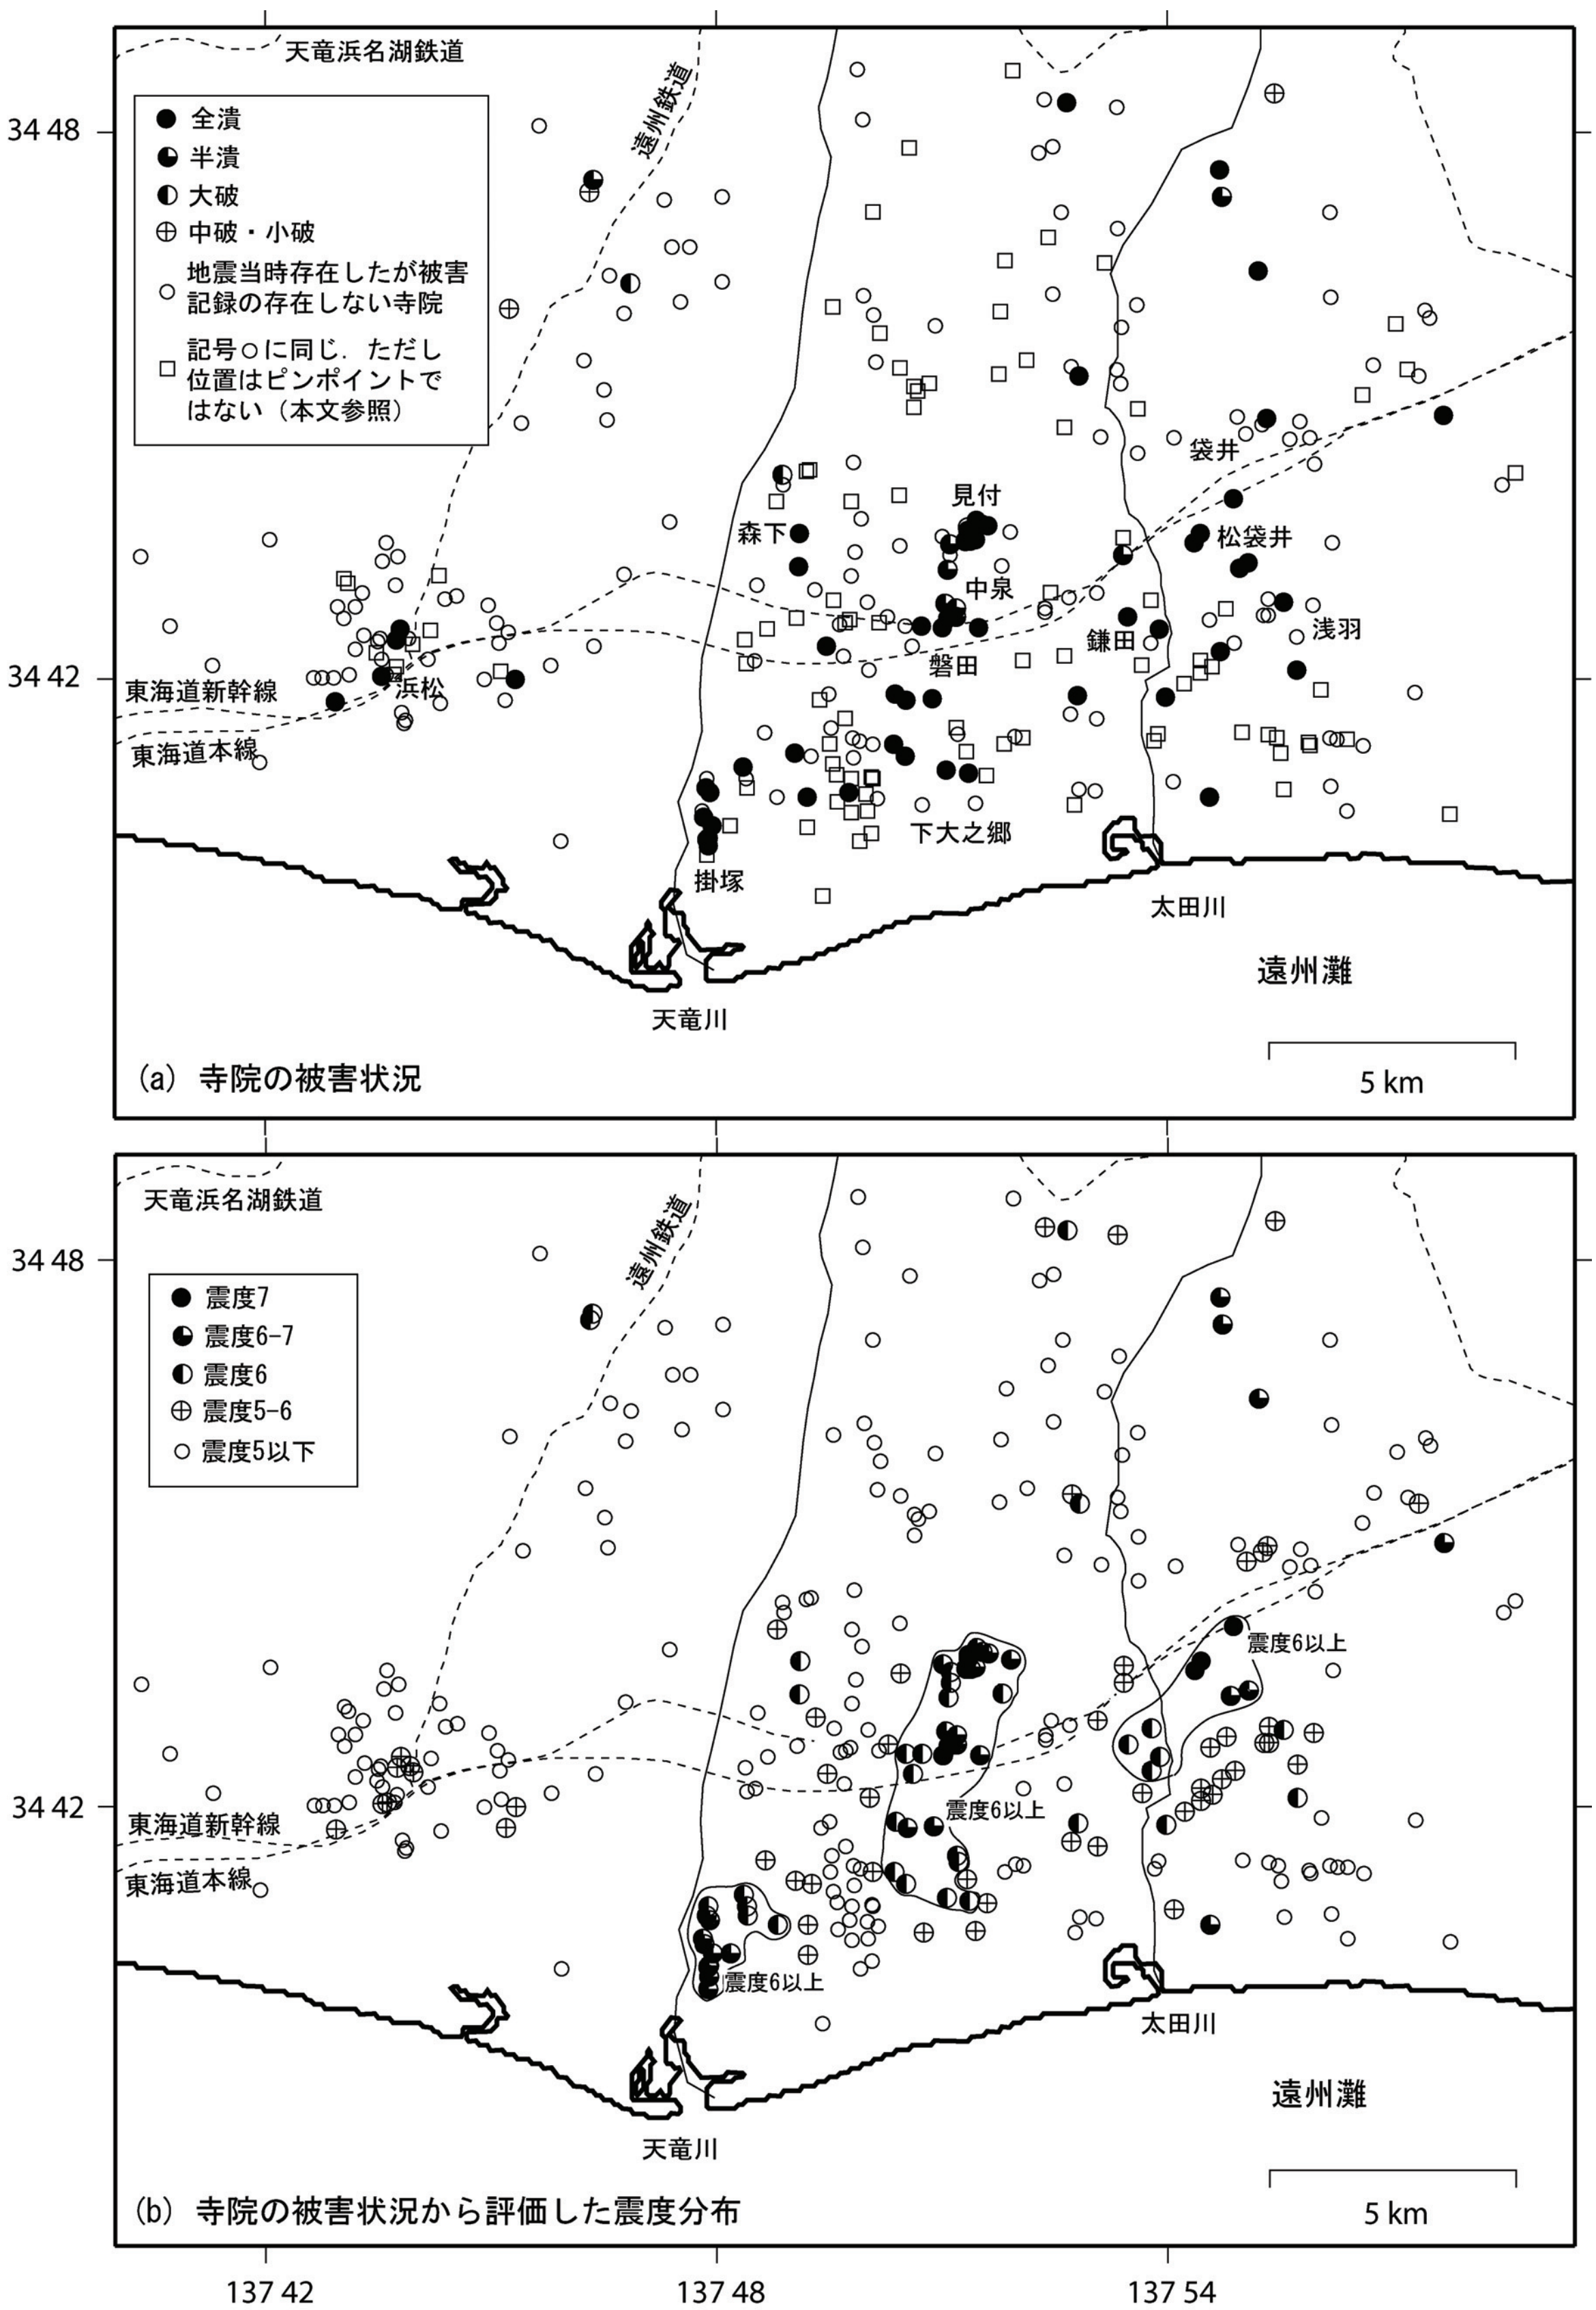
図 4 (a) 安政東海地震(1854)の静岡県天竜川流域の寺院被害拡大図 (b) 寺院倒潰率から求めた震度分布図

図4は天竜川を中心にして，その流域の寺院被害状況および震度分布が示された図である．寺院の被害状況（図4(a)）を見ると，天竜川河口付近東岸の掛塚で全潰被害をうけた寺院の集合が見受けられる．ここは，天竜川河口部の後背湿地にあたる地域なため強い揺れになったことが推定される．また，磐田駅を中心とする南北にのびた地域，すなわち，見付・中泉・磐田駅・下大之郷を含む地域でも集中的に被害寺院が存在したことがわかる．さらに，袋井や松袋井，浅羽，鎌田および浜松駅周辺で被害を受けた寺院の存在が認められる．

つぎに，この寺院被害状況から評価された震度分布図（図4(b)）を見てみよう．これによると掛塚や磐田駅周辺（見付・中泉・磐田駅・下大之郷）および鎌田から松袋井にかけての地域で震度6以上の揺れであったと判定された．この，天竜川東岸の地域は大正年間においては旧磐田郡に属していたことから，震度判定に必要になった寺院の全数調査には大正十年(1921)に発行された『静岡県磐田郡誌』（千秋社復刻，1997）を用いた．
