台湾中部の地震により繰り返し発生する 雲林県草嶺の大規模崩壊

新潟大学農学部* 川邊 洋
三重大学生物資源学部** 林 拙郎・近藤観慈・沼本晋也

The Large-scale Landslides in Tsaoiling, Yunlin Prefecture, Induced Repeatedly by Several Earthquakes in Central Taiwan

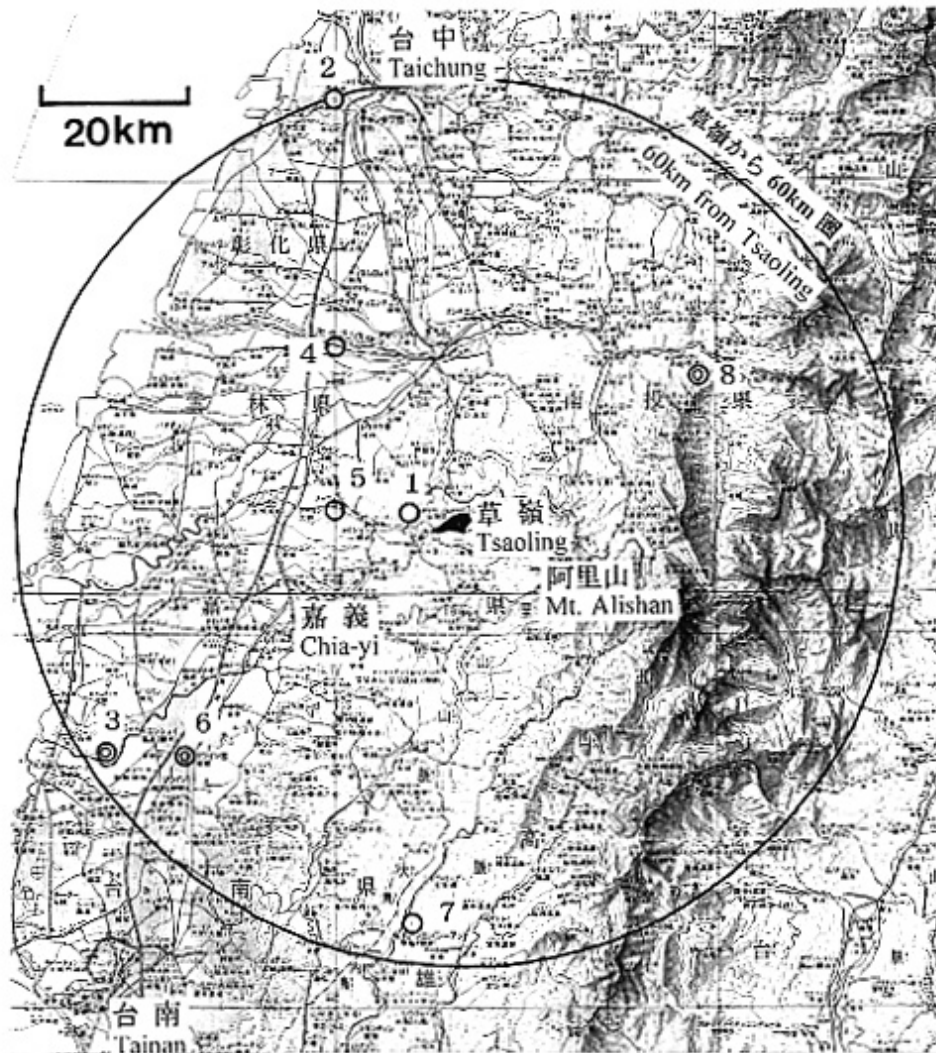
草嶺に崩壊をもたらした3回の地震(表-1)は、草嶺を中心とする半径60km圏内に入っており、マグニチュードは6.8以上であった。そこで、草嶺から60km以内に震央があり、かつマグニチュードが6.8以上の地震を、宇津の『世界の被害地震の表』から抽出し(表-2)、震央を地図上に落としたものが図-8である。表-2には、草嶺における震央距離(R)と大崎・渡部式による基盤上での最大加速度(A)も併記してある。また、右端の欄が空欄の地震では、崩壊が起こらなかったということではなく、現時点で崩壊の記録や言い伝えが見つかっていないということである。以下では、崩壊していないとの前提で議論を進める。

図-8. 草嶺周辺で発生したM 6.8以上の地震の震央(数字は表-2のNo.を示す)

Fig.8. Epicenters of earthquakes with magnitude of 6.8 and over occurred around Tsaoling. (Numerals indicate Nos. in Table -2.)
