# 1946 年昭和南海地震による高知市の河川堤防被害とその要因

Damage to Levee Embankments in Kochi City Area during the 1946 Showa-Nankai Earthquake

In the 1946 Showa-Nankai Earthquake, serious damage to levee embankments occurred in Kochi city, and the following tsunami (relative sea level change to the land) caused massive flooding in a wide spread area of Kochi. Although the occurrences of damage to levees in Kochi have been fragmentarily reported in various ways, no document that summarized levee damage locations on a map exists as far as the authors know. This study attempts to identify locations of damage to levee embankments in Kochi city caused by the 1946 Showa-Nankai Earthquake by utilizing every available kinds of information sources including damage maps, newspapers, books, photos, and first-hand accounts. Next, the identified damage locations are compiled on a map. Damage severity of levee in each levee segment along with available parameters that might correlate to damage levels are compiled. We, then, apply quantification theory to identify risk factors for seismically-induced levee damage, and find that geological conditions play an important role in levee performance. In order to obtain univ

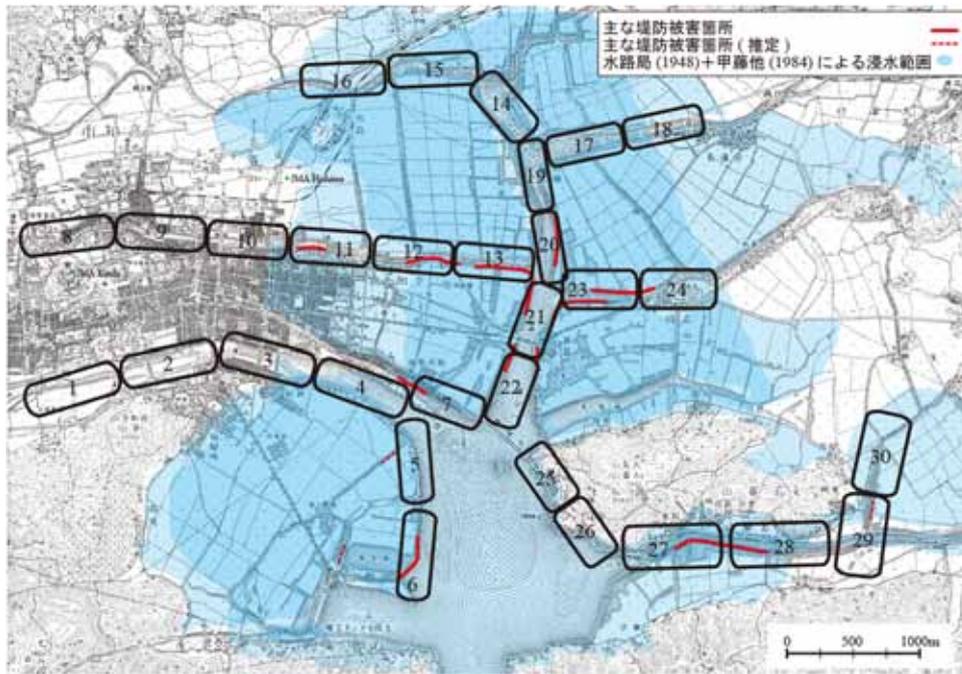
図7 検討対象河川堤防のセグメント分割  
 国土地理院(昭和22年)発行の2万5千分の1地形図(高知)を使用  
 Fig. 7 Segmentation of levees

本来、連続した構造である河川堤防を長さ 1km 程度のセグメントに分割し、各セグメントを 1 つのサンプルと考える。各セグメントの被害度を外的基準にとり、大、小の 2 分類に分割するとともに、被害の程度を左右するパラメーター(説明変数)からなるカテゴリーデータによって特性化する。ここでは、図7に示すような 30 のセグメントに分割した。
