[報告] 関東大震災と皇族邸の被害-宮内公文書館資料から-

Damages of Royal Family Houses by The Great Kanto Earthquake

— From the Documents of The Imperial Household Archives —

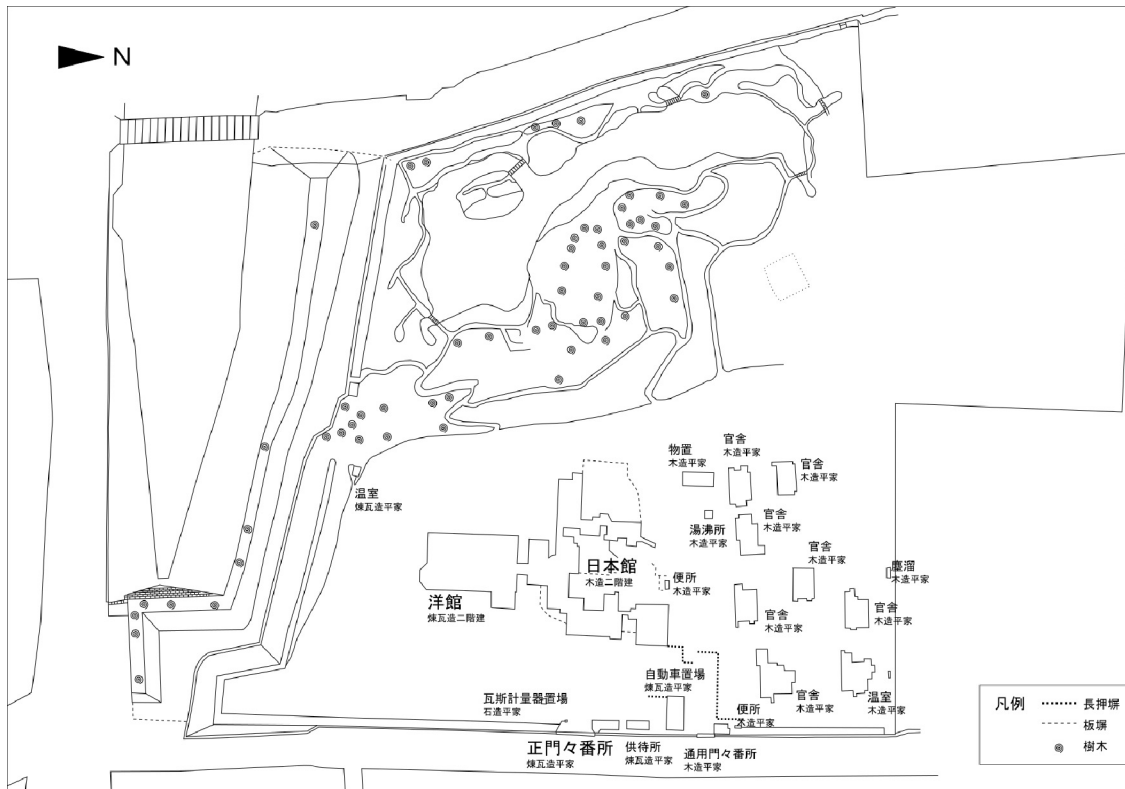
図-1 北白川宮邸配置図

分がくぼんでいるようにみえる(写真-4)。また、木造平屋の付属官舎は、倒壊した様子が確認できる(写真-5)。一方、洋館の外観は、大きな崩れや歪みなどは見られないが、2階と屋根の境目や、八角形平面部分の境目にはひび割れが確認できる(写真-6)。内部で撮影された写真では、天井や床が抜け落ち、壁が剥がれるなど激しい破損が見られる。図-1は、1923年の返地に伴う文書(『元北白川宮邸・白金御料地沿革誌』)に添付された配置図をもとに作成した。この図により、正門や洋館はその形から、おおよその場所が特定できる。
