口絵 1 . 三神・辻野 図 1 (本文 p. 28)

図 5 昭和南海地震による高知市の河川堤防被害箇所のまとめ .
国土地理院(昭和 22 年)発行の 2 万 5 千分の 1 地形図(高知)を使用 .

Fig. 5 Summary of damage to levees due to Showa-Nankai Earthquake

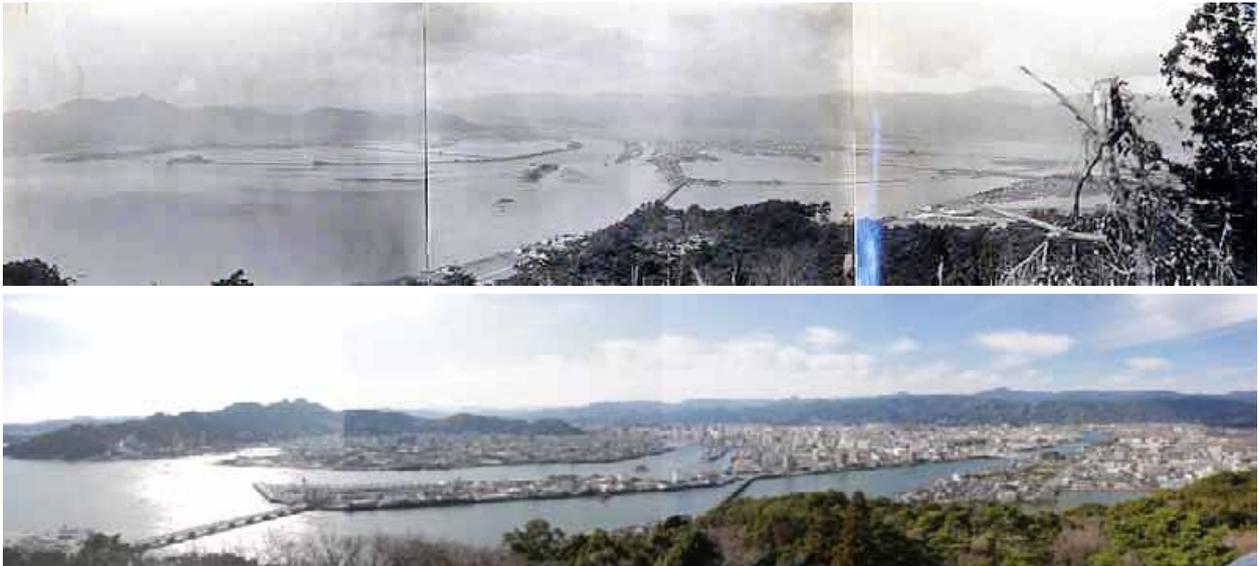
図 1 五台山から見た高知市 .
(写真上は昭和南海地震直後で高知市所蔵写真より転載 , 写真下は 2011 年 3 月撮影)

Fig. 1 Photo of Kochi city from Mt. Godai

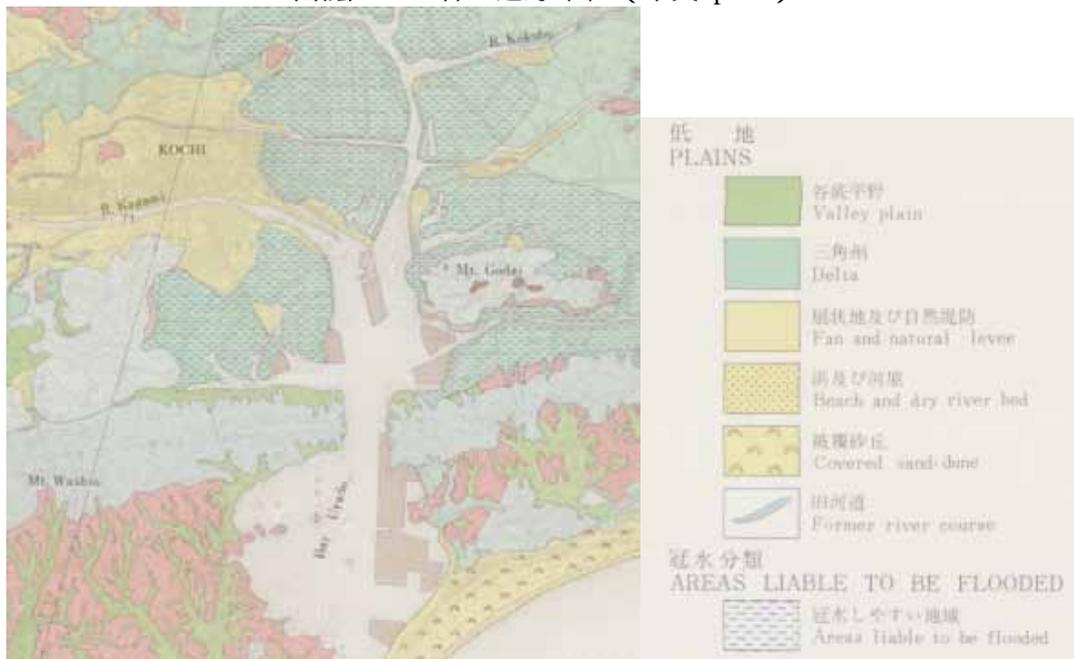
口絵 3 . 三神・辻野 図 8 (本文 p. 35)

図 8 高知市の地形分類図 .

1/50,000 土地分類基本調査(地形分類図), 「高知」, 経済企画庁(1966) .

Fig. 8 Geomorphologic land classification map (Kochi)

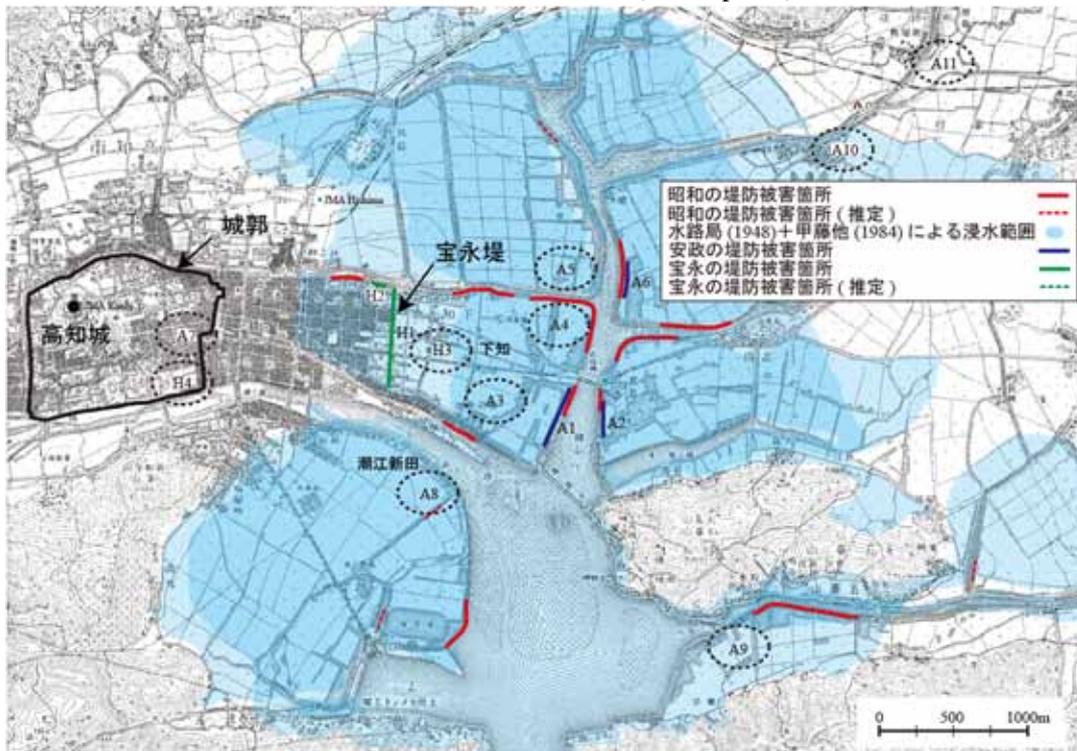
口絵 4 . 三神・辻野 図 11 (本文 p. 39)

図 11 安政や宝永南海地震による堤防被害と昭和南海地震による堤防被害の位置の比較 .

国土地理院(昭和 22 年)発行の 2 万 5 千分の 1 地形図(高知)を使用 .

Fig. 11 Comparison of damaged sections of levees due to Nankai Earthquakes
