1935 年台湾新竹-台中地震の新竹州における地震記念碑について

The Memorial Towers in Hsinchu Prefecture of the 1935 Hsinchu-Taichung Earthquake

The Hsinchu-Taichung Earthquake occurred in the central part of Taiwan on April 21, 1935. The quake, which killed over 3,200 people, was the costliest one in Taiwan. This study investigated the earthquake memorial towers of Hsinchu Prefecture. The result showed that there are 7 memorial towers; 4 in 1935, 1 in 1936 and 2 in 1938 respectively. However the memorial towers were built earlier than Taichung Prefecture (1936). Six out of seven are cenotaphs. The context of 3 memorial towers were falsified; either the year was cut or the characters were changed. The memorial ceremony only be held in Daikatei, while other areas don't. Several memorial towers are left and weathered. Earthquake memorial towers of Hsinchu Prefecture are different from the Taichung Prefecture. It was revealed that these memorial towers didn't maintain the duty of the dispatch device which conveyed a message of past earthquake damage in the present age.

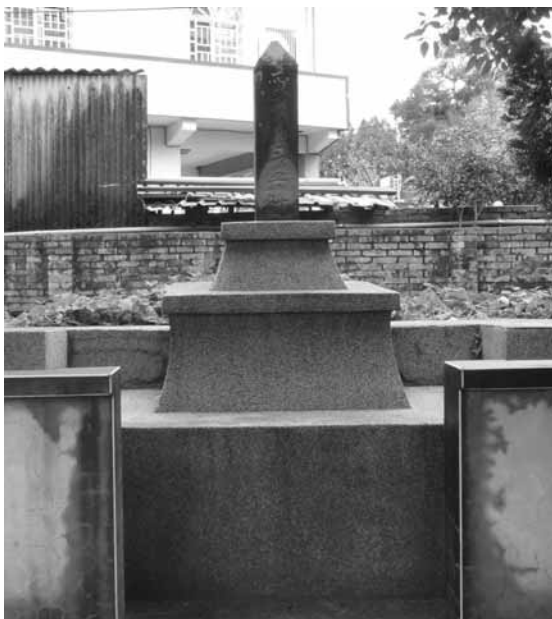
図2. 大河底の地震記念碑

記念碑は、3段ある基壇の上に先端が尖った直方体の碑を加えた構造で、碑の素材は砂岩である。上段、中段の基壇は姫路城などでみられる石垣のような形となっている。基壇の下段の幅は293.5cm、高さが83.0cm、基壇の中段と上段を合わせた高さが116.0cmである。最上段部の記念碑の高さは、104cmで、その幅は1辺24cmである(図2、図3)。

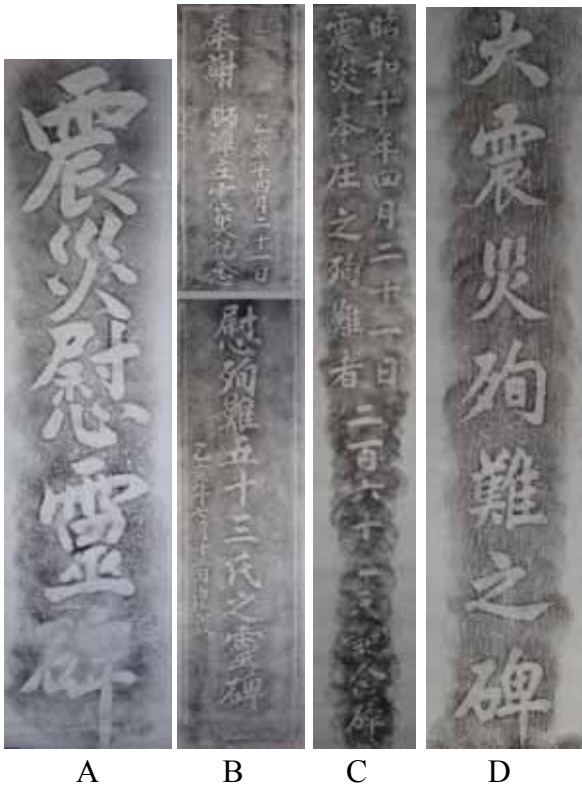
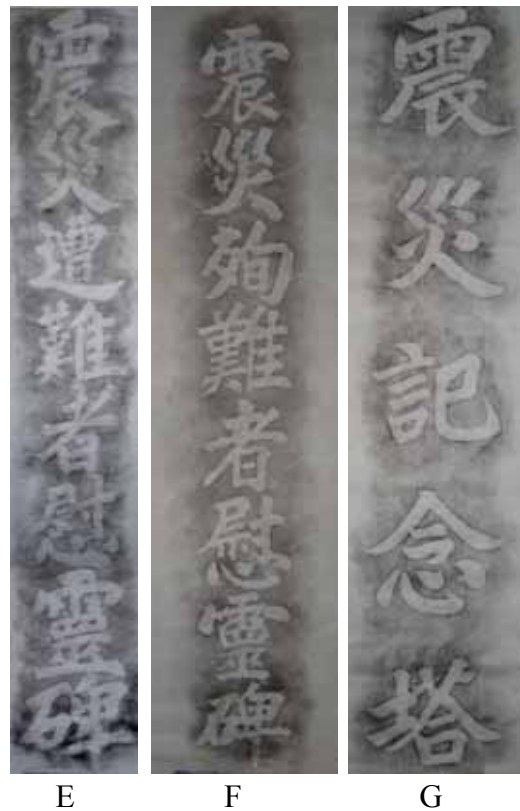
図4. 新竹州における地震記念碑の正面碑文(拓本)
 Fig.4 Front epitaph of the memorial tower in Hsinchu
 Prefecture (Rubbed copy).

「震災慰霊碑」(図4A)。

「乙亥年四月二十一日
奉謝 獅潭庄震災記念
慰殉難五十三氏之靈碑
乙亥年七月十二日建設」(図4B)。

「昭和十年四月二十一日
震災本庄之殉難者二百六十二氏記念碑」(図 4C)

「昭和拾年五月十八日建立
大震災殉難之碑」(図 4D)

「震災遭難者慰霊碑」(図 4E)

「震災殉難者慰霊碑」(図 4F)

「震災記念塔」(図4G)

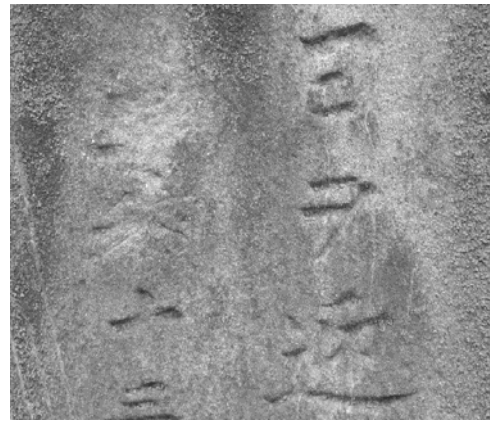
図5. 改竄された地震記念碑(大河底)
 Fig.5 Trace of the alteration in the Memorial tower
 (Daikatei).
 (2014年2月筆者撮影)

C面において改竄の跡が見られる(図5)。建立した年月日が彫られた部分に削り取られた跡が確認できる。削られた部分に続く文字が「十三年」であることから、ここには「昭和」の元号が刻まれていたと思われる。

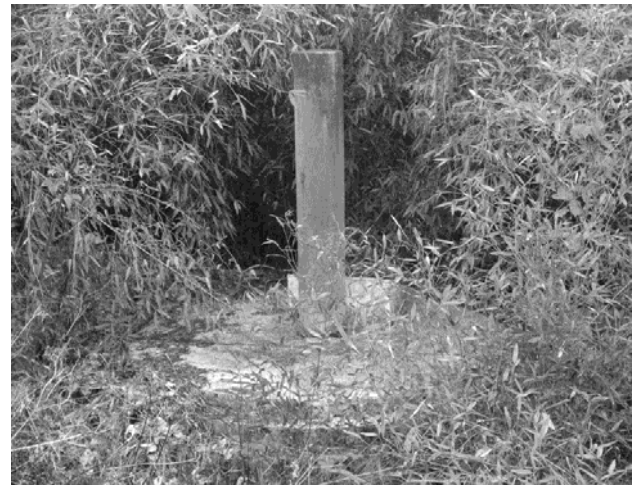
図6. 新店の地震記念碑
 Fig.6 Memorial tower in Shinten.
 (2014年2月筆者撮影)

記念碑は、3段の円盤状の基壇の上に円柱状の碑が建てられている構造で、碑の素材は砂岩である。基壇の最大の幅は300.5cm、3段合わせた基壇の高さは52cmである。碑の高さは182cm、直径が30cmである(図6、図7)。その他、移設の経緯を記した碑が記念碑正面の基壇上に設置されている。なお、移設前の碑の写真から、円盤状の基壇と移設の経緯を記した碑は、移設前には無かったことが分かっている[黄(1992)].

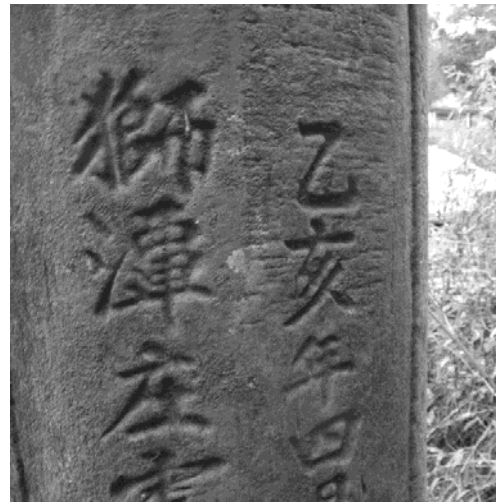
図8. 改竄された地震記念碑(新店)

碑文の年号の部分で改竄が見られた。現在の記念碑の碑文では二か所で「乙亥年」(西暦1935年)となっているが、その周辺では碑の表面を削ったような跡がみられる(図8)。

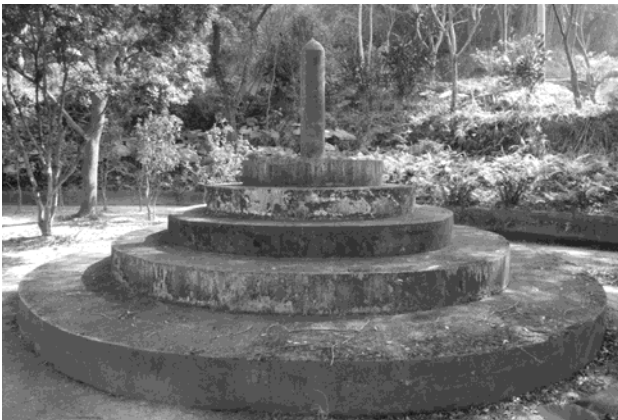
図 9. 公館の地震記念碑

記念碑は、5段の円盤状の基壇の上に円柱状の碑が建てられている構造で、碑の素材は砂岩である。円盤状の基壇の側面には、赤や青色の塗装が施された跡が見られるが、現在は風化によりわずかに色が残っているだけである。円柱状の碑の先端は尖っている。基壇の最大の幅は700cm、5段合わせた基壇の高さは172cmである。円柱状の碑の高さは170cm、直径が32cmである(図9、図10)。

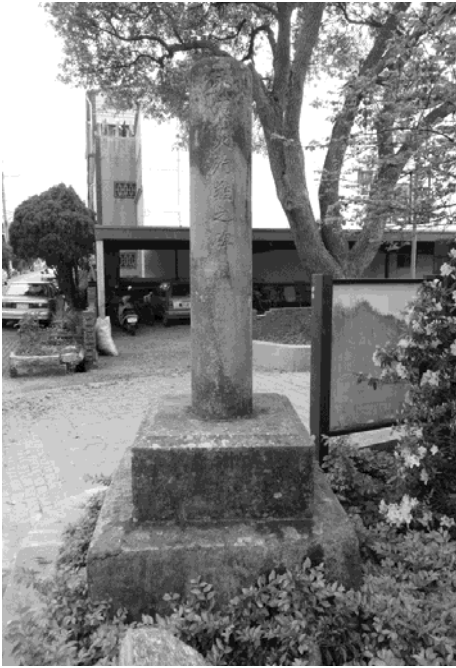
図 11. 石圍牆の地震記念碑
Fig.11 Memorial tower in Sekiisho.
(2014年3月筆者撮影)

記念碑は、2 段の直方体の基壇の上に円柱状の碑が建てられている構造で、碑の素材は砂岩である。基壇の最大の幅は 113cm、2 段合わせた基壇の高さは 99cm である。円柱状の碑の高さは 165cm、直径が 30cm である(図 11, 図 12)。

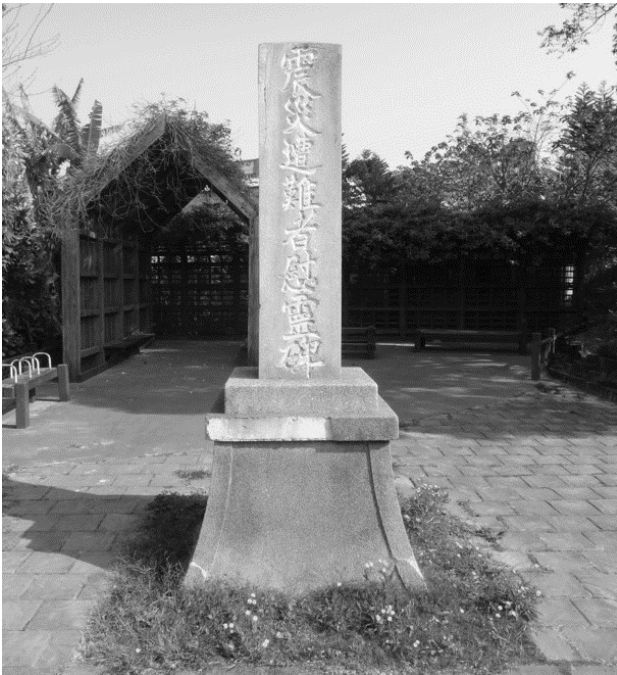
図 13. 銅羅の地震記念碑

記念碑は、城の石垣のような形状をした基壇の上に直方体の碑が建てられている構造で、碑の素材は砂岩である。基壇には、洗石子と呼ばれるセメントや小石を混ぜて作ったタイルで装飾されているが、風化により、一部が剥がれた状態となっている。基壇の最大の幅は 130cm、基壇の高さは 108cm である。基壇上の碑の高さは 184cm、幅が 1 辺 46cm である(図 13、図 14)。

碑文が改竄された形跡は見られなかった。しかし、風化により、基壇部分の碑文がほとんど見えない状態となっている。

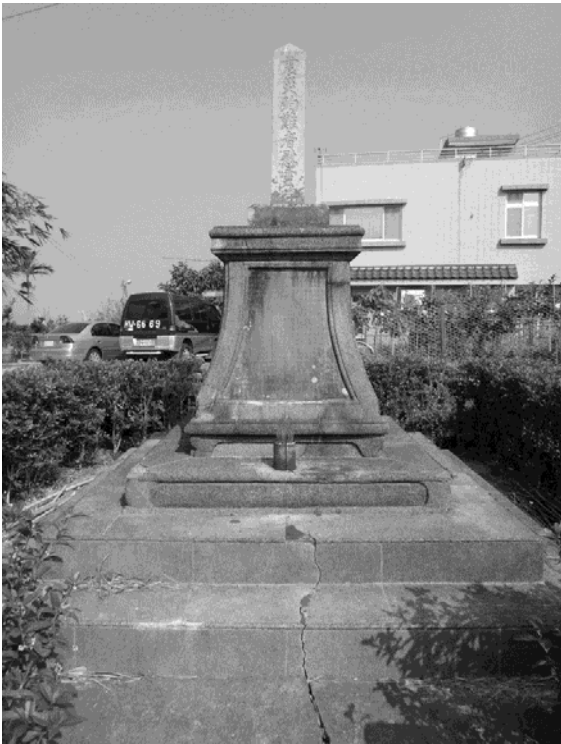
図 15. 老鷄隆の地震記念碑
Fig.15 Memorial tower in Rokeiryu.
(2014年1月筆者撮影)

記念碑は、4段の平らな基壇と銅羅と同様の石垣のような形状をした基壇の上に直方体の碑が建てられている構造で、碑の素材は花崗岩である。基壇の最大の幅は438cm、基壇を合わせた高さは236cmである。最上段の直方体の碑の高さは116cm、幅が1辺21.5cmである(図 15, 図 16)。なお、記念碑の周囲には1辺438cmの囲いがある。

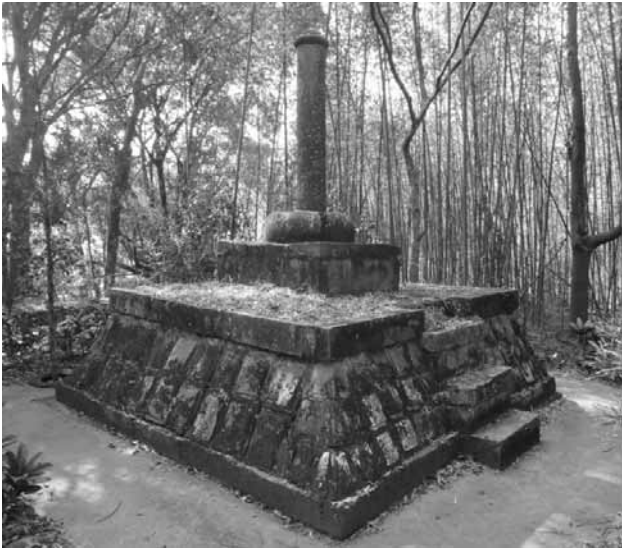
図 17. 大湖の地震記念碑
Fig.17 Memorial tower in Taiko.
(2014 年 1 月筆者撮影)

記念碑は、城の石垣のような造りをした基壇の上に2段の基壇と円柱状の碑が建てられている構造で、円柱状の碑の素材は砂岩である。基壇の最大の幅は377cm、石垣状の基壇の高さは112cm、2段の基壇の高さは83cmである。碑の高さは187cm、直径32cmである(図17、図18)。

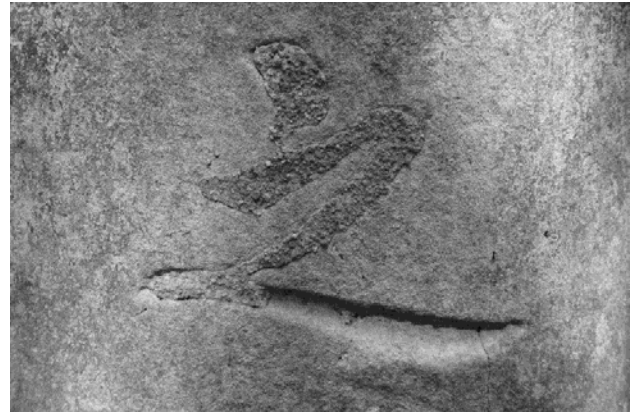
図 19. 改竄された地震記念碑(大湖)
Fig.19 Trace of the alteration in the Memorial tower (Taiko).
(2014 年 2 月筆者撮影)

碑文に改竄された形跡がみられた。C 面の「昭和十一年四月二十一日建之」の部分は一部にセメント状のもので文字が埋められている跡があった(図 19)。また、基壇 A 面の碑文では、初めの部分が削られて見えなくなっていた。
